ECOLE FRANÇAISE
D'EXTREME-ORIENT

TRAVAUX DE L'ANNEE

1 9 7 1

BERNARD PHILIPPE GROSLIER

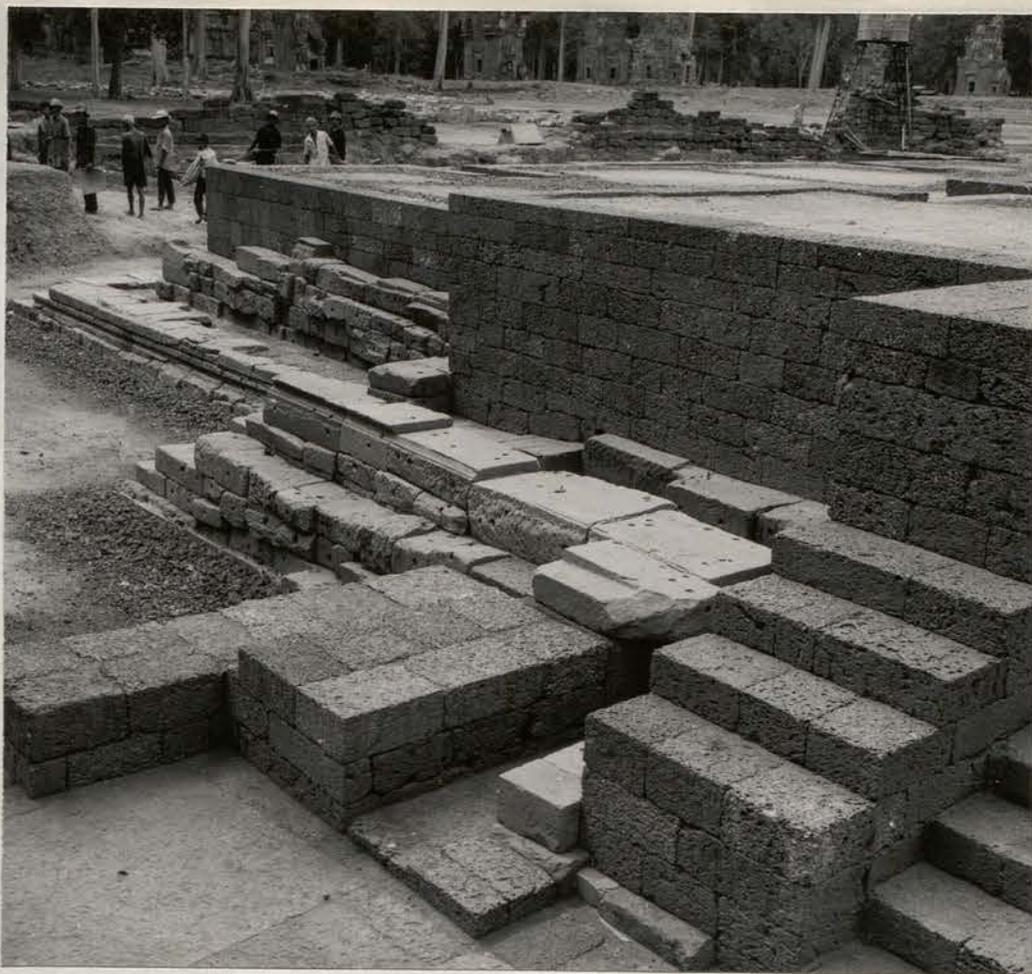
A - Premier Perron Nord, face Nord (vu vers E.S.E.). Restitution des éléments subsistants du second état; 21 mai 1971 (Ph. 6 x 6 n° 9047).

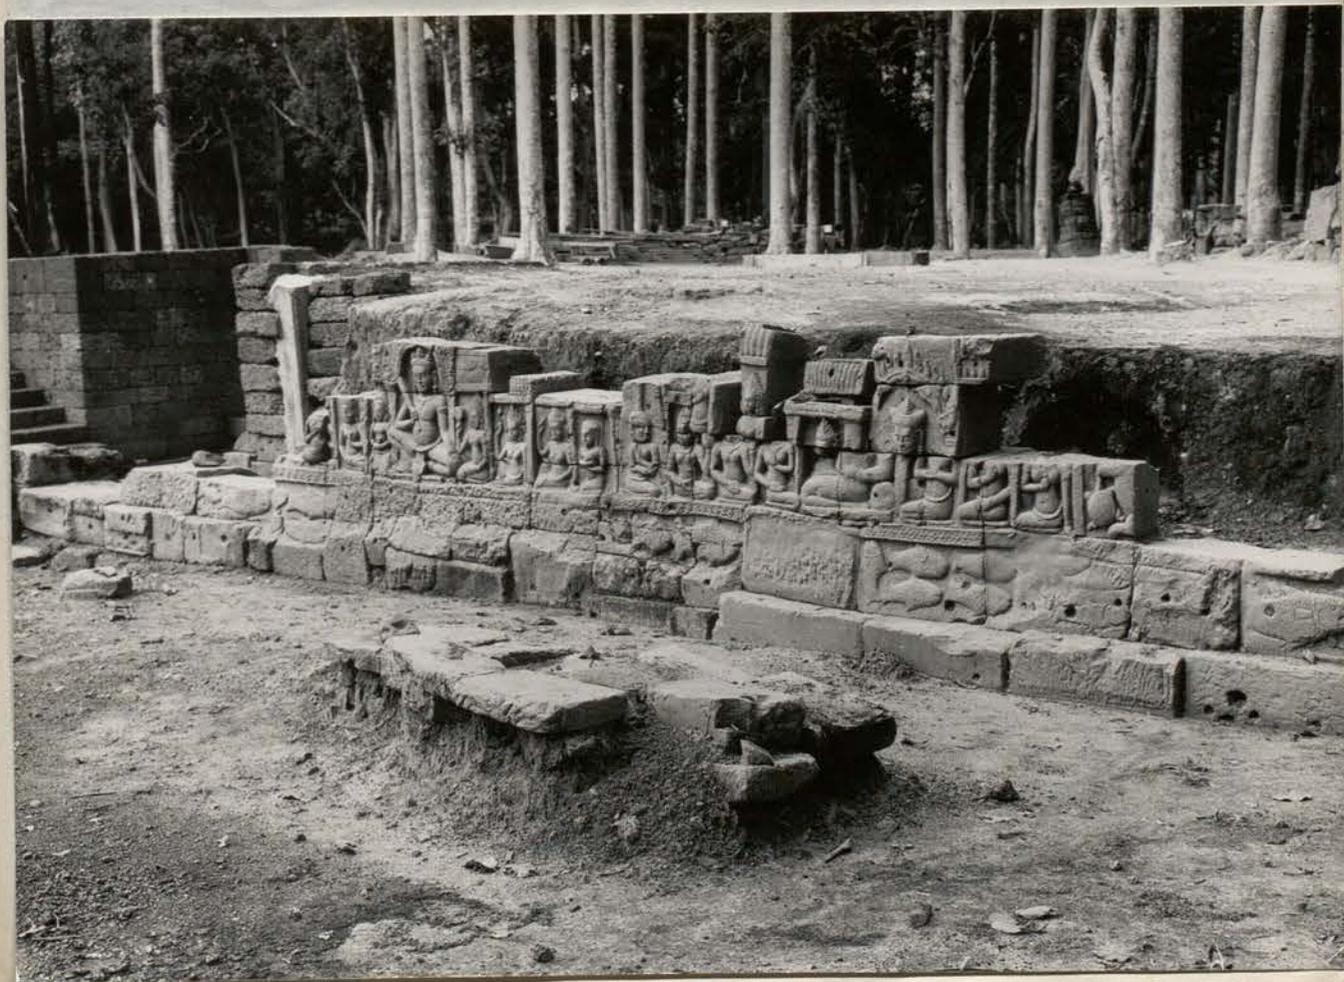
B - Bras entre premier et troisième perron Nord, face Est; en avant, vestige de canalisation de la seconde phase; 2 octobre 1970 (Ph. 6 x 6 n° 7650).

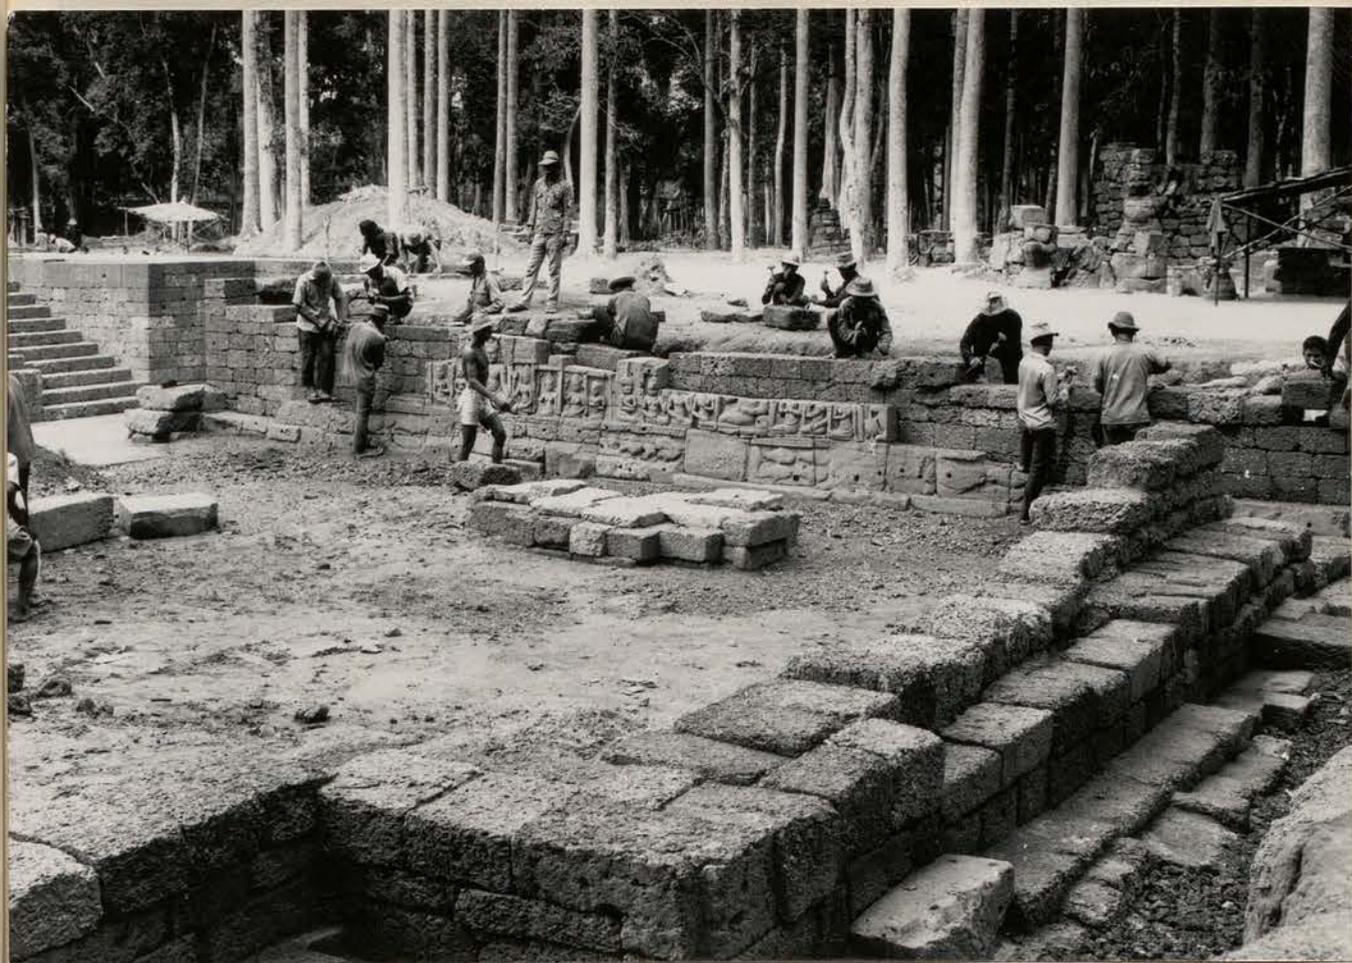
A - Second bras Nord, face Est; remontage des reliefs sur le contre-mur; 21 mai 1971 (Ph. 6 x 6 n° 9048).

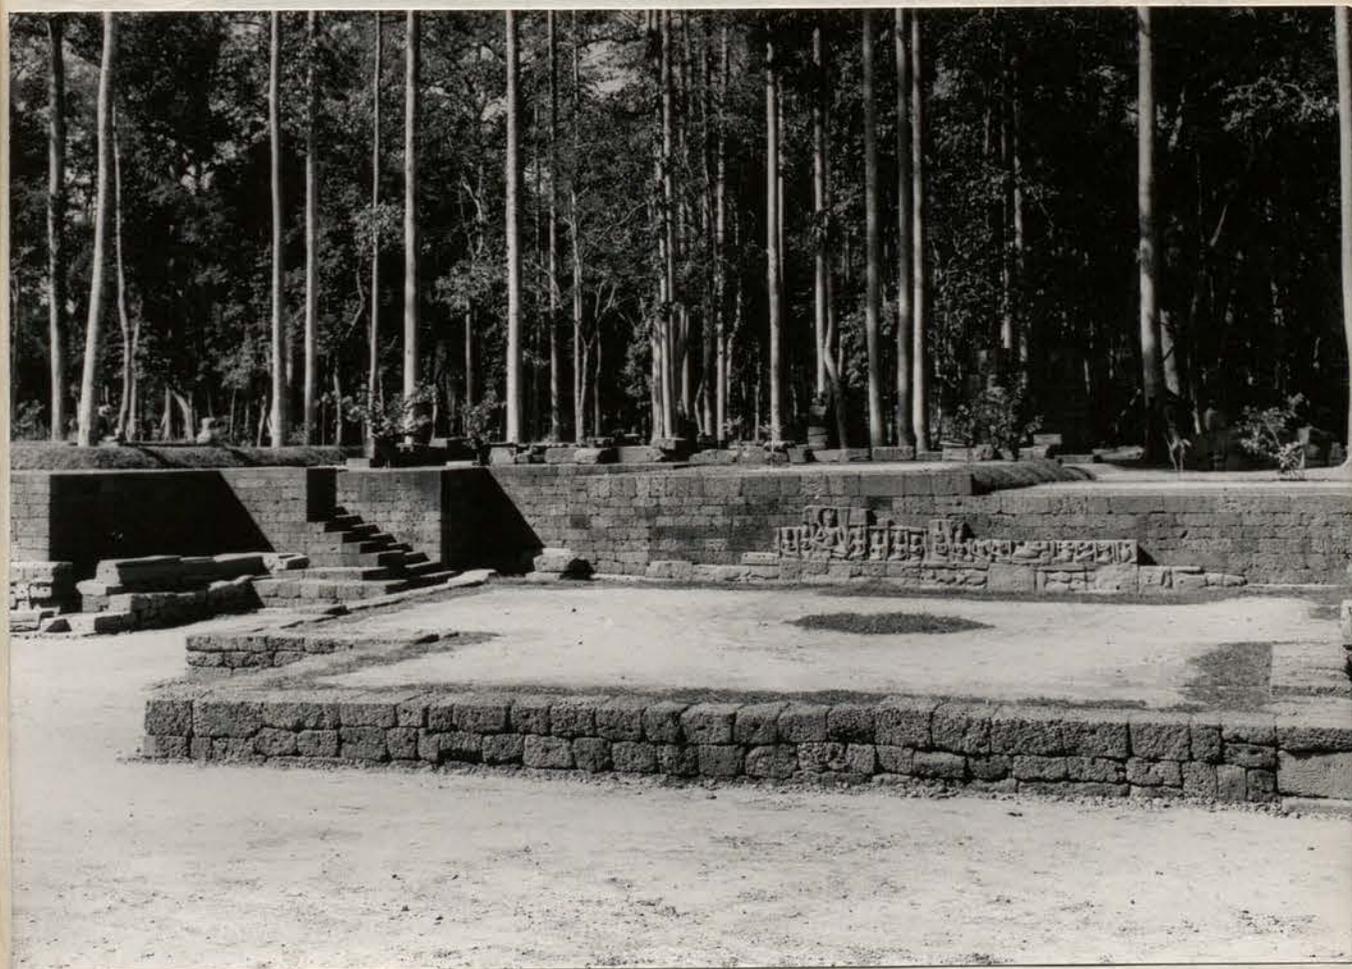
B - Premier et deuxième perron Nord, second bras Nord faces Est après reconstruction; 10 décembre 1971 (Ph. 6 x 6 n° 13195).

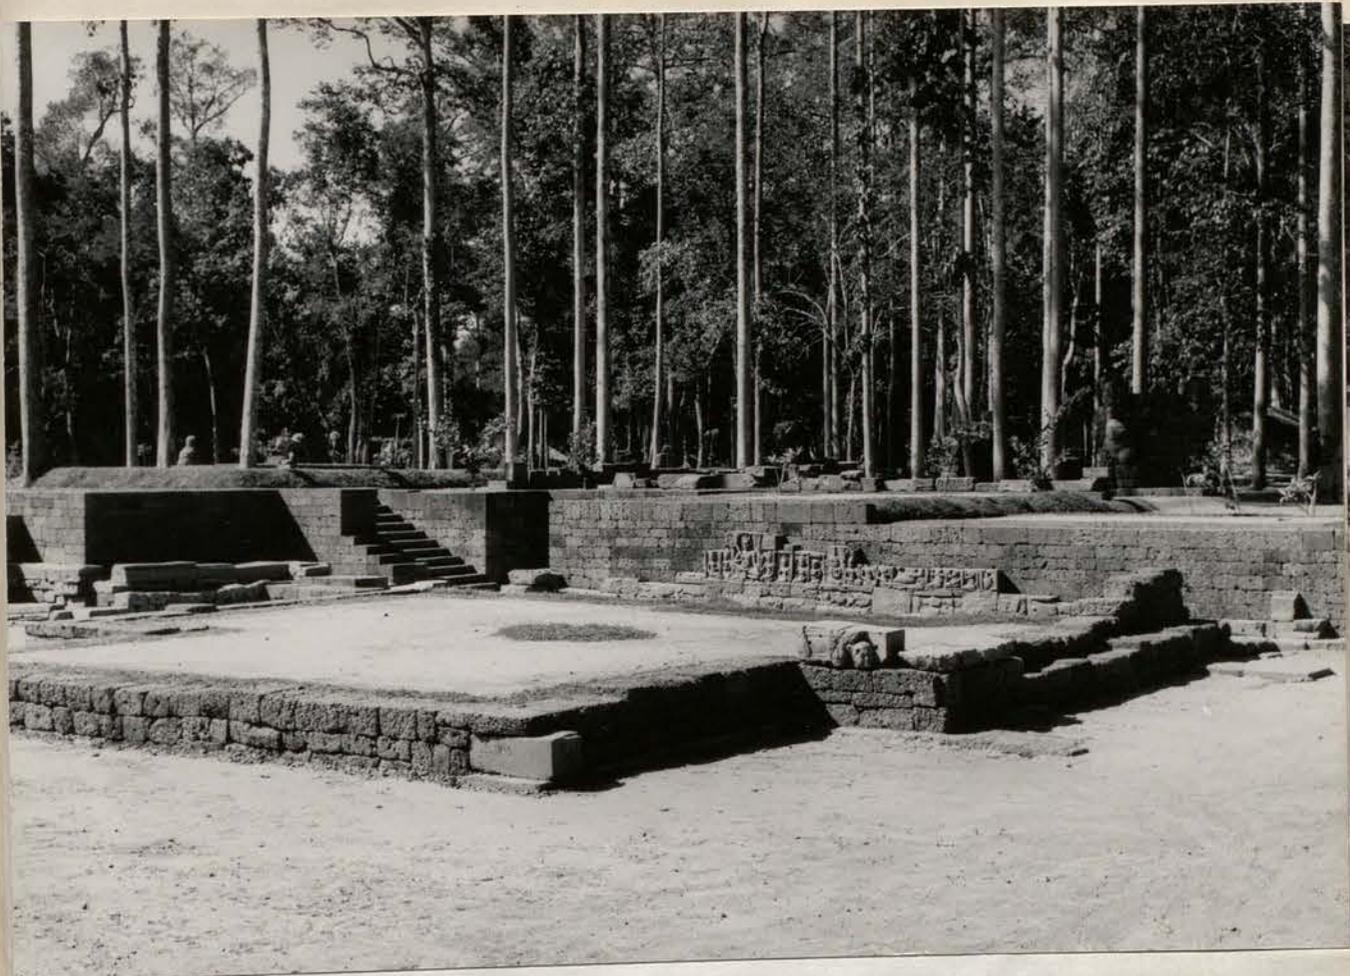
A - Second Perron Nord et Second Bras Nord, angle Nord-Est, après reconstruction et remblai; 10 décembre 1971 (Ph. 6 x 6 n° 13196).

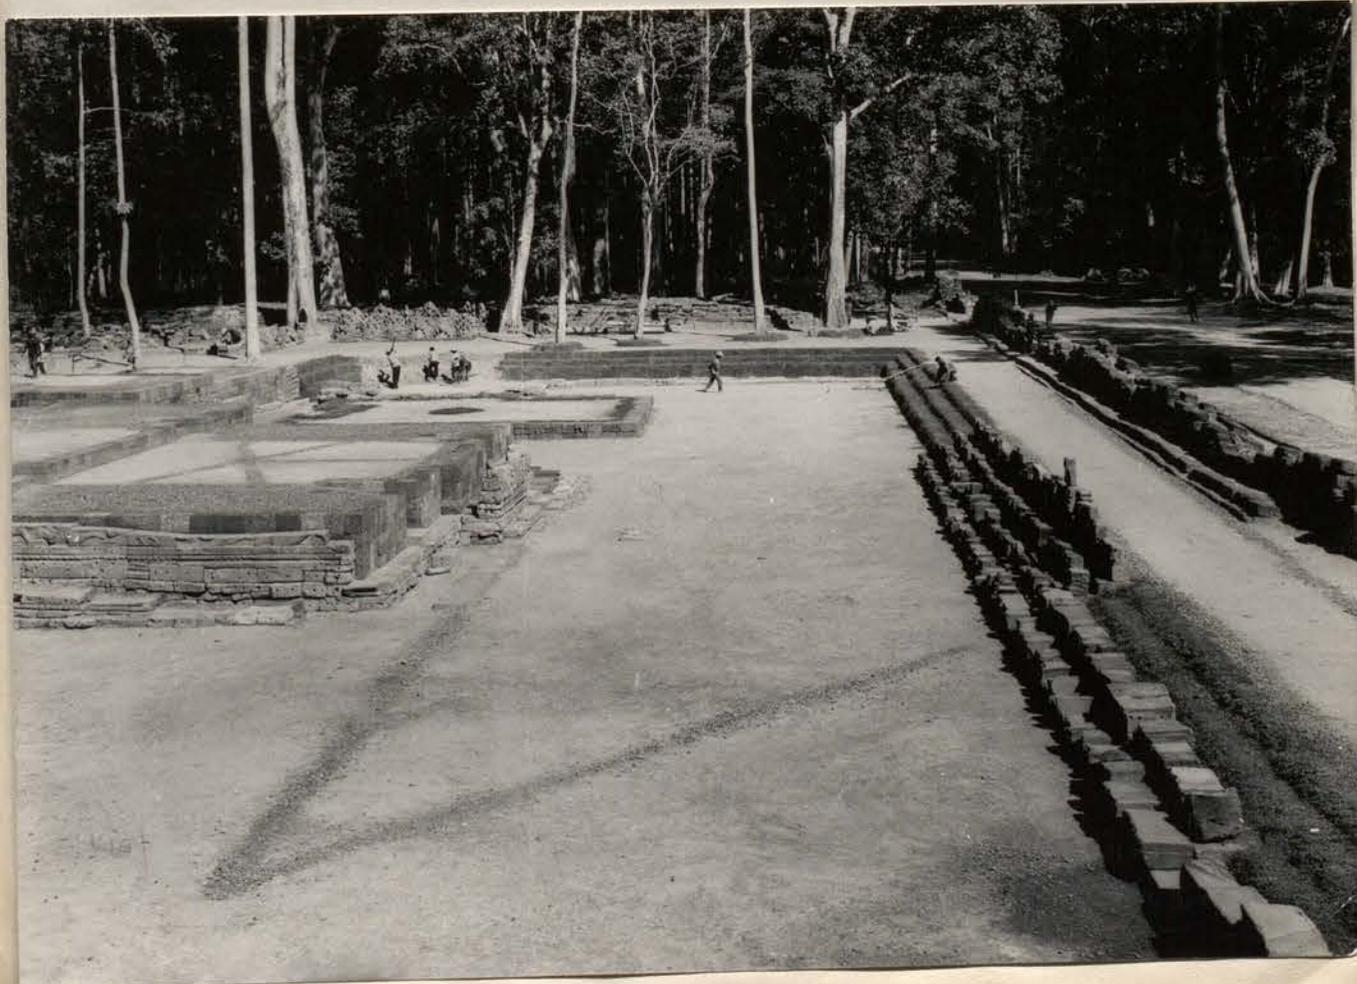
B - Ensemble des Perrons Nord vus vers le Nord, après reconstruction et nivellement général; à droite : aménagement du mur Est du Tep Pranam et des reliefs non remontés; 10 décembre 1971 (Ph. 6 x 6 n° 12784).

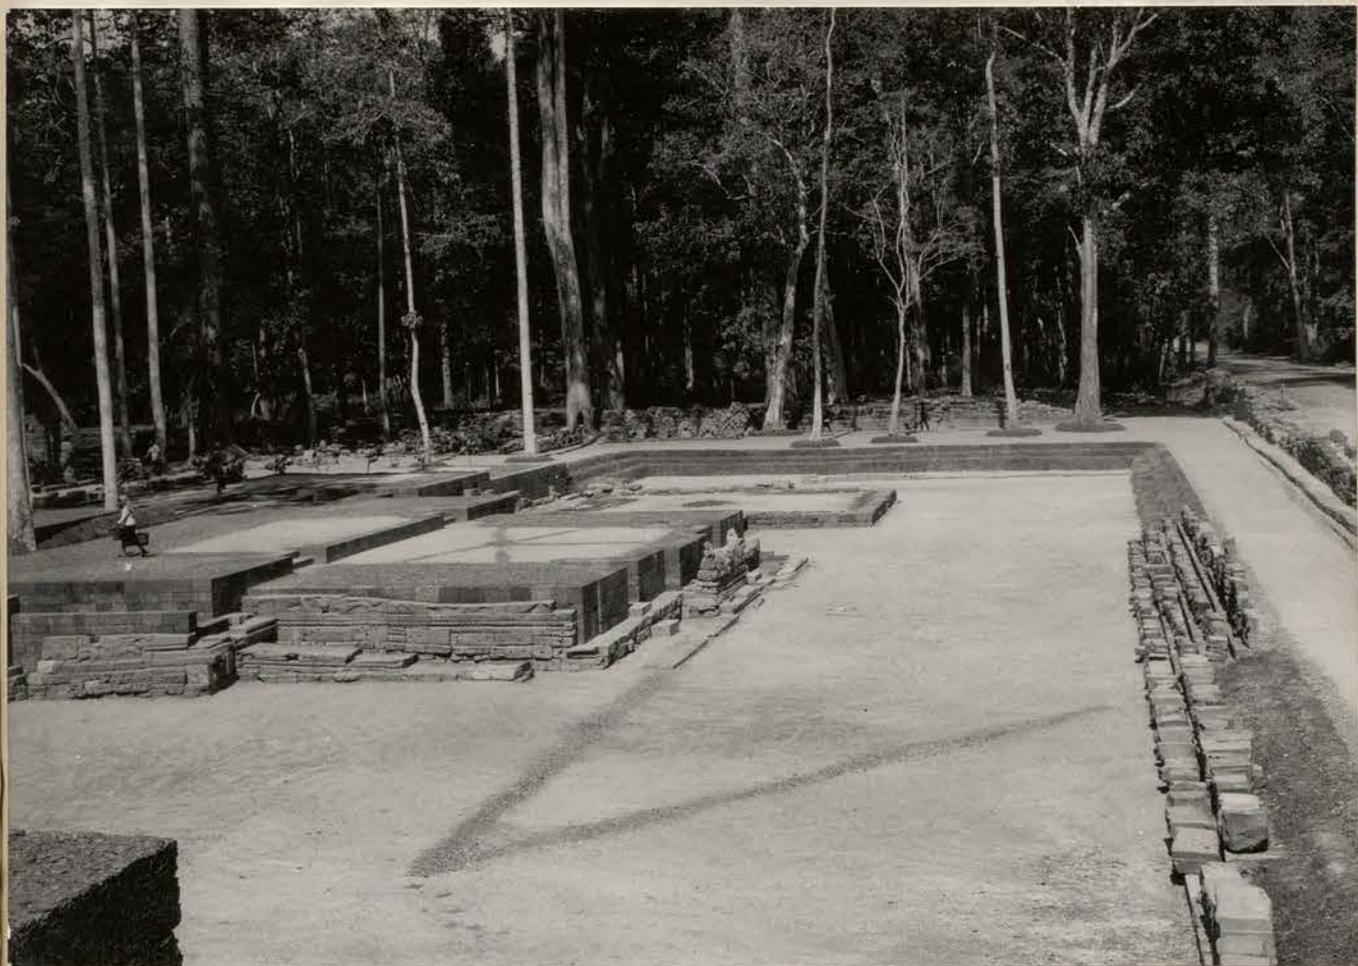
Perron Nord, vu vers le N.N.Ouest, aménagement général
du site; 19 janvier 1972 (Ph. 6 x 6 n° 14494) .

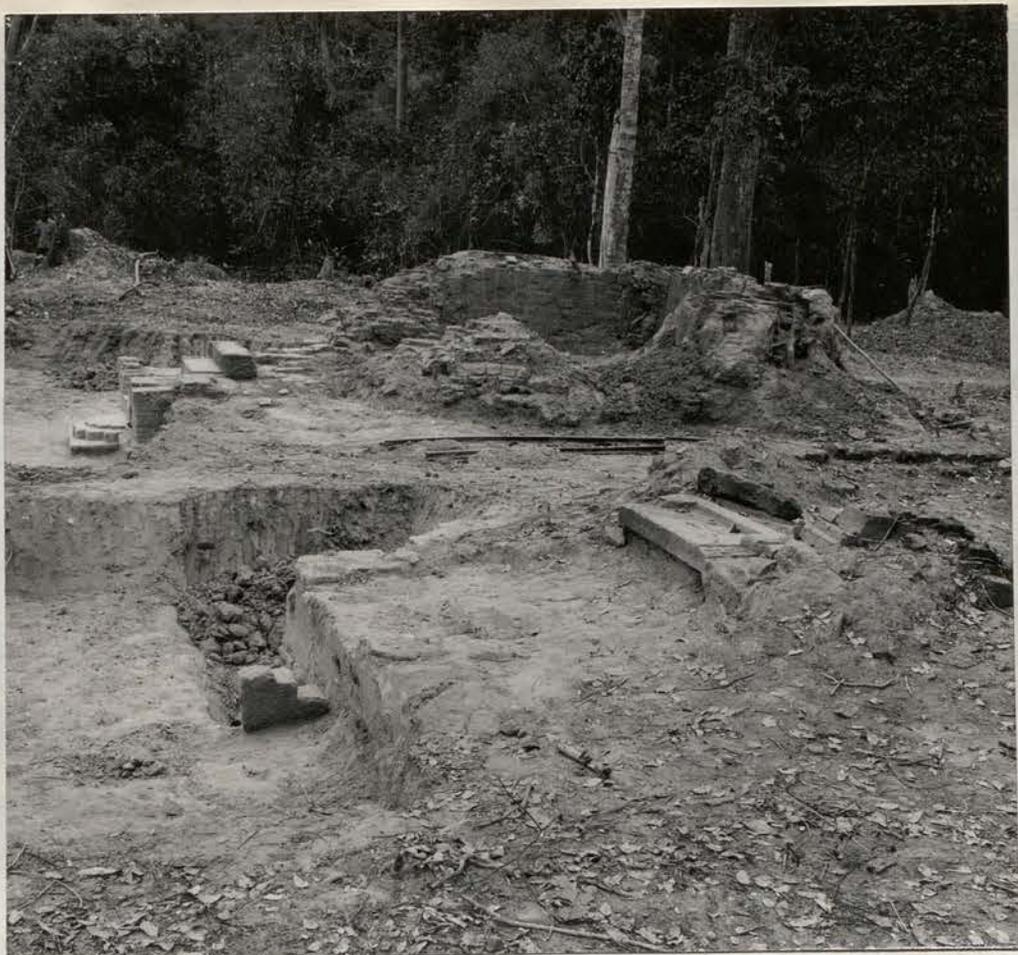
A - Rong Lmong; Tour Nord et Sud, vues vers le Sud; dégagement du soubassement; 19 mars 1971 (Ph. 6 x 6 n° 8378).

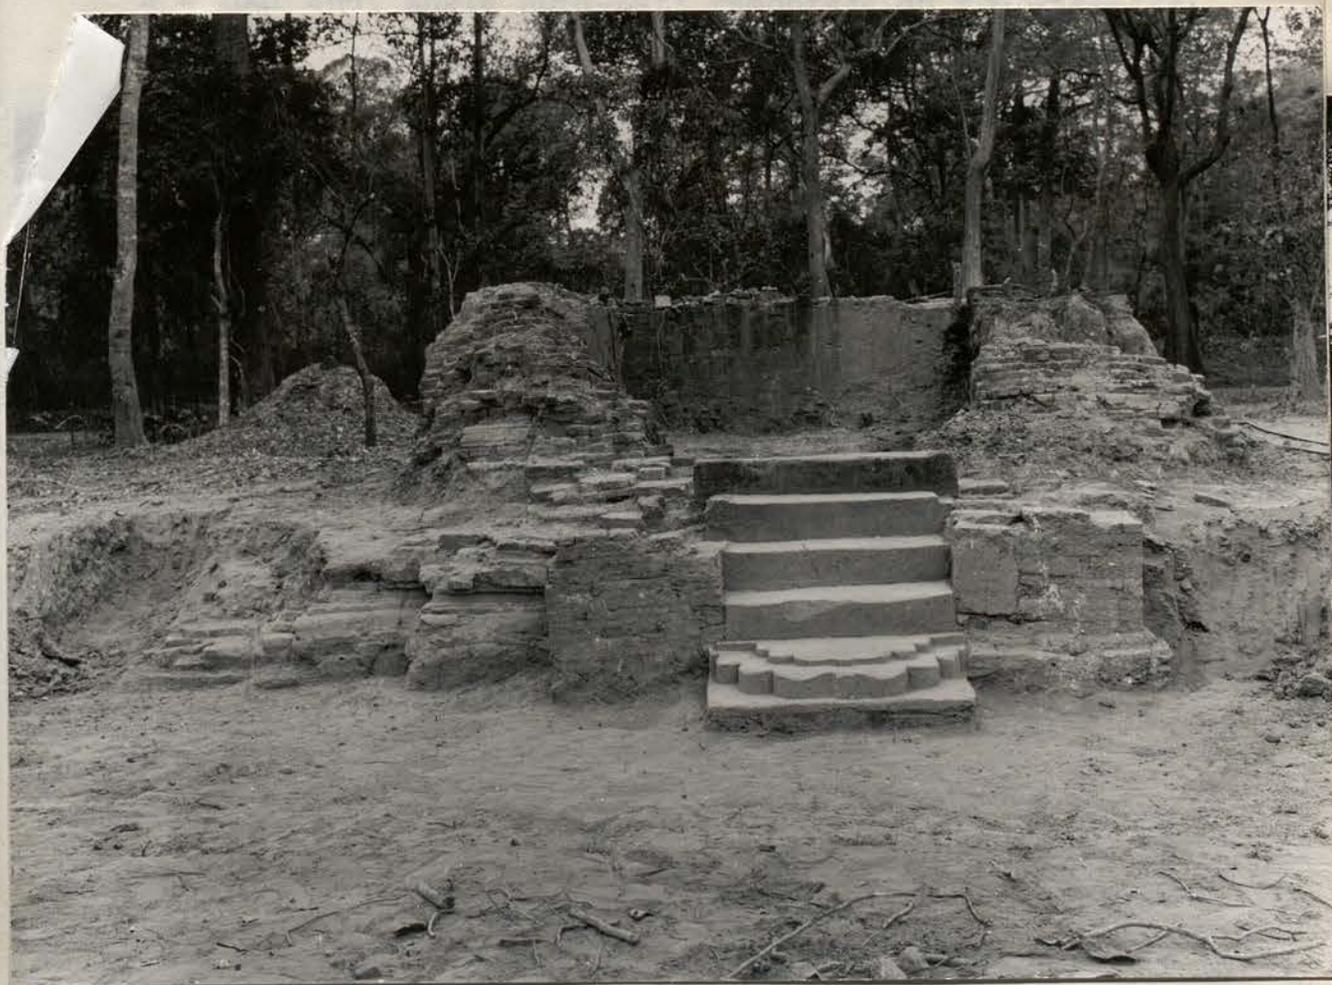
B - Tour Sud, face Est; soubassement dégagé 2 avril 1971
(Ph. 6 x 6 n° 8384).

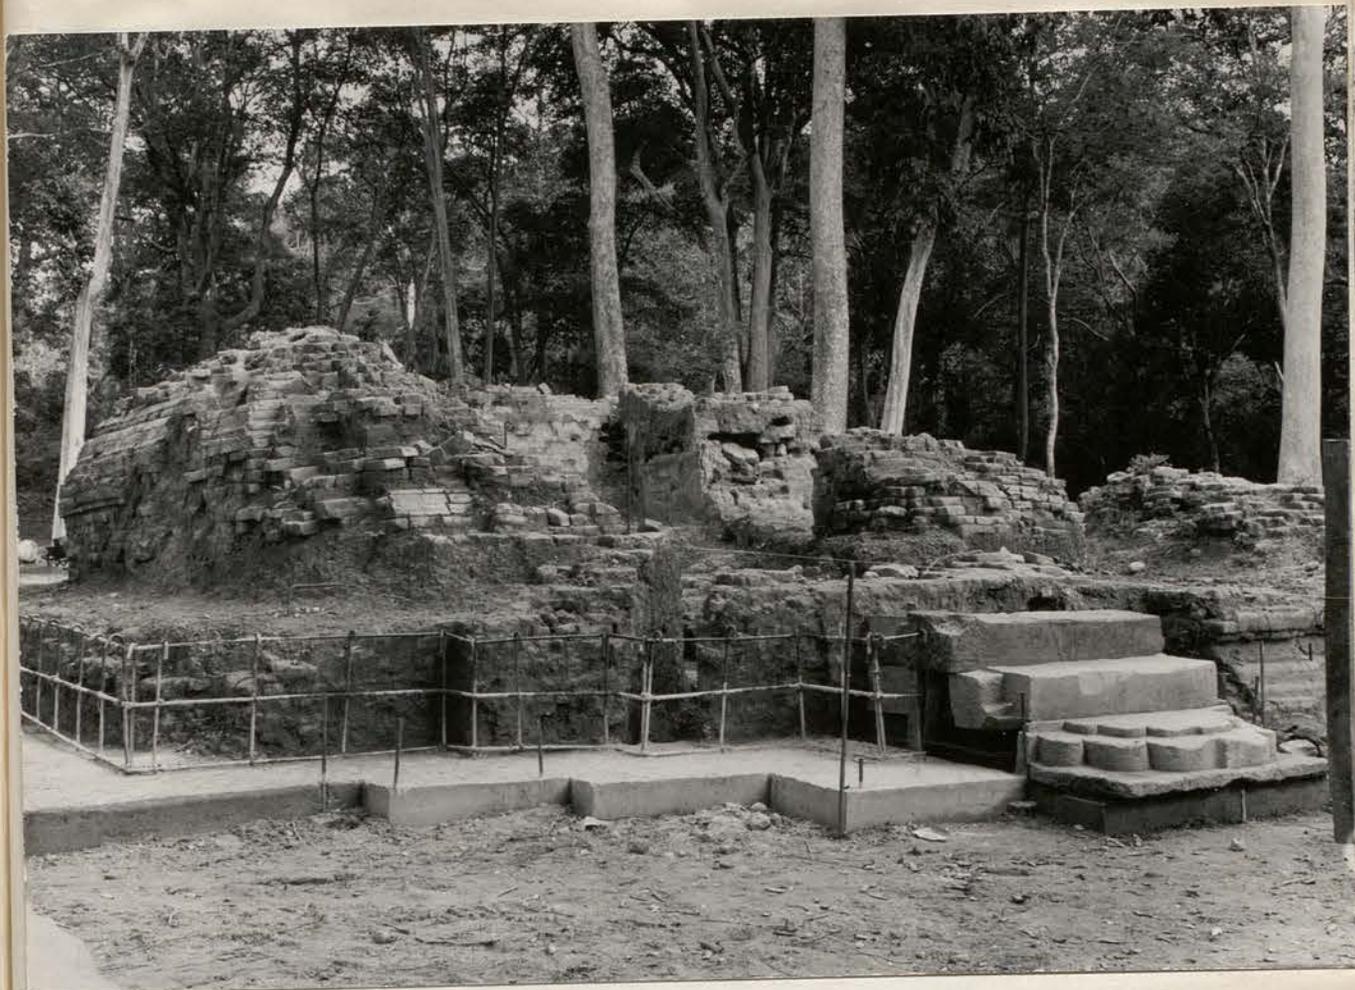
A - Tour Sud, angle Sud-Est; semelle et ferrailage du soubassement; escalier Est remonté; 25 juin 1971 (Ph. 6 x 6 n° 9066).

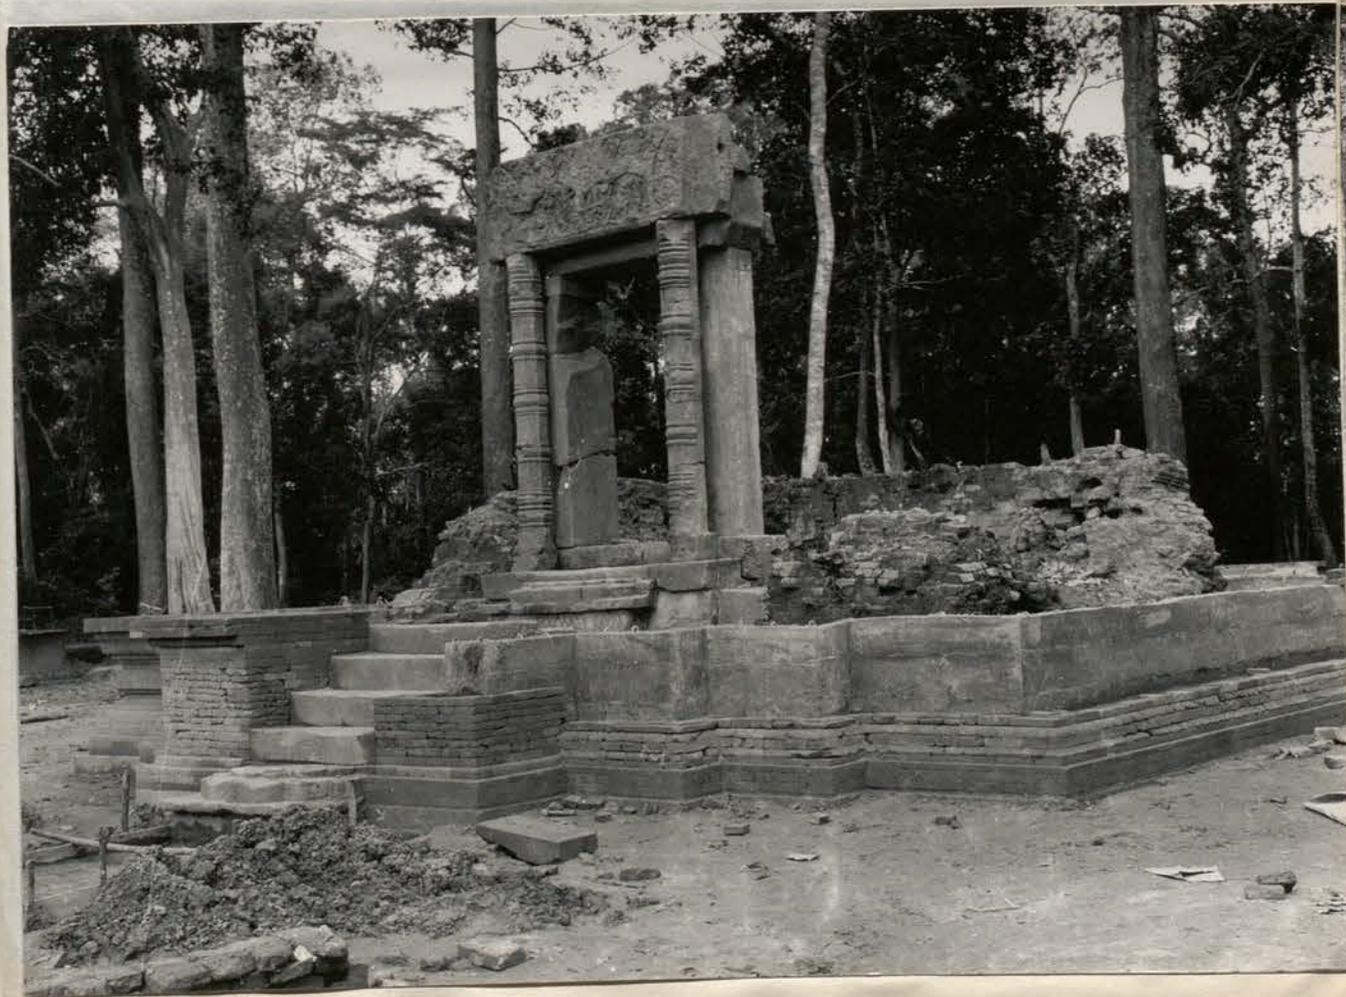
B - Tour Sud, angle Nord-Est; remontage du soubassement; porterie remontée sur son cadre en BA.; 22 juin 1971 (Ph. 6 x 6 n° 10819).

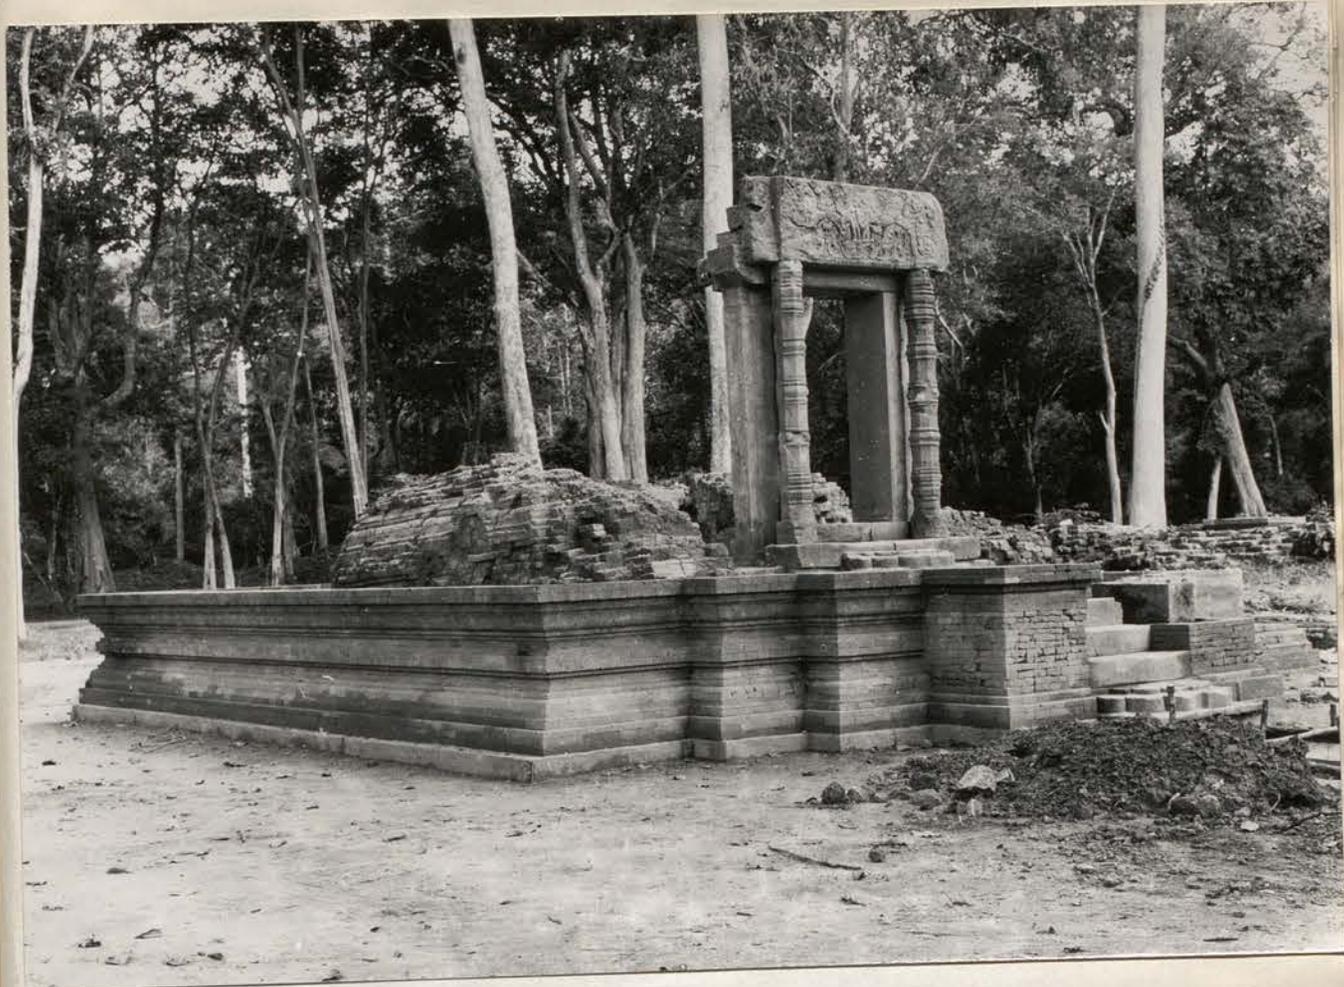
A - Tour Sud; angle Sud-Est; soubassement remonté et por-
terie remontée sur son cadre en B.A.; 5 septembre 1971
(Ph. 6 x 6 n° 10816).

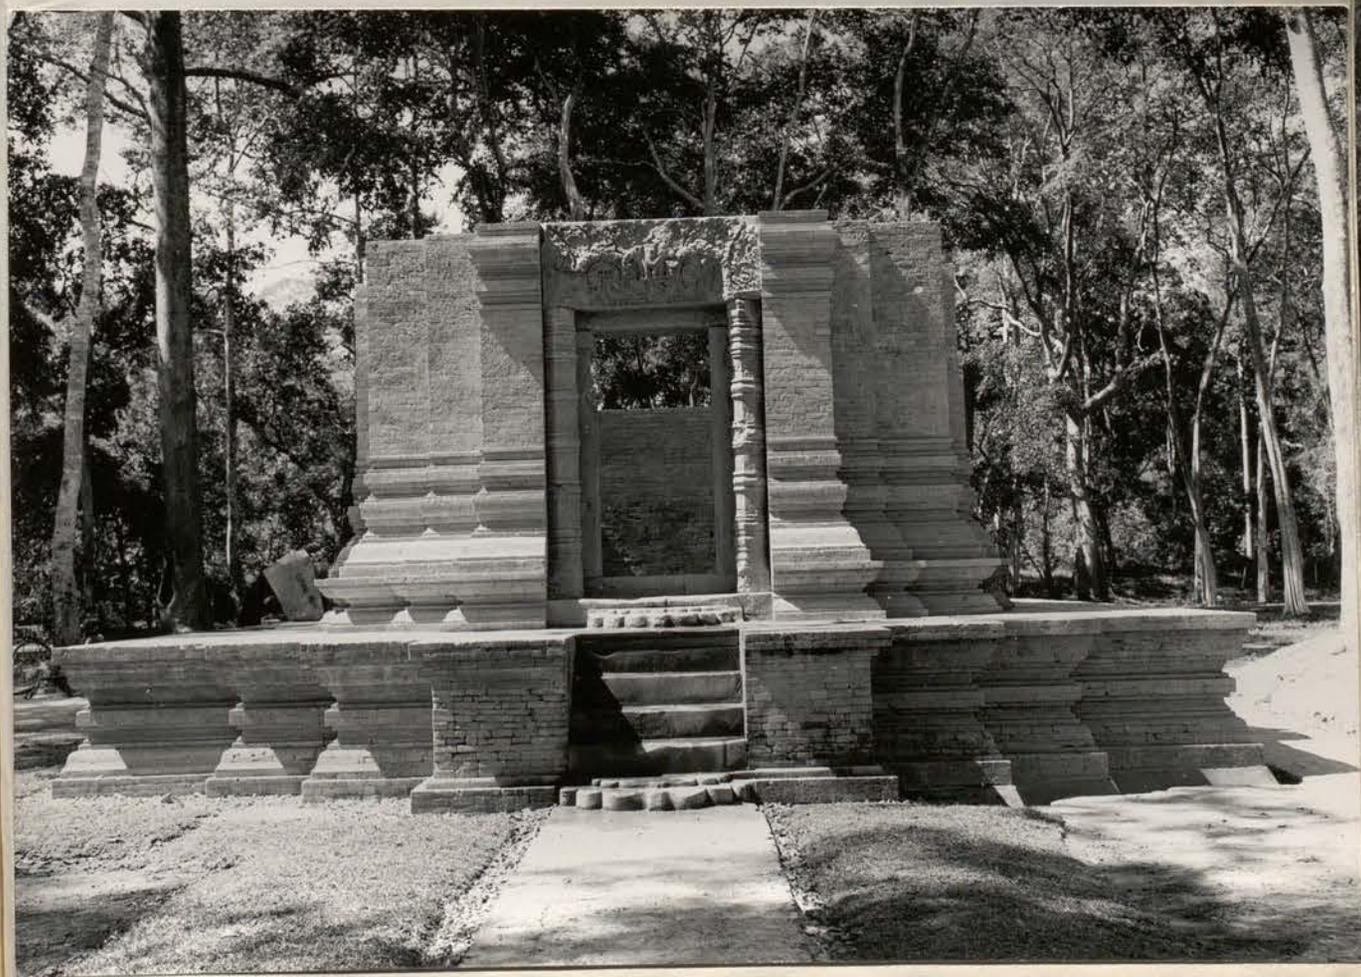
B - Tour Sud; façade Est après reconstruction; 19 janvier
1972 (Ph. 6 x 6 n° 14471).

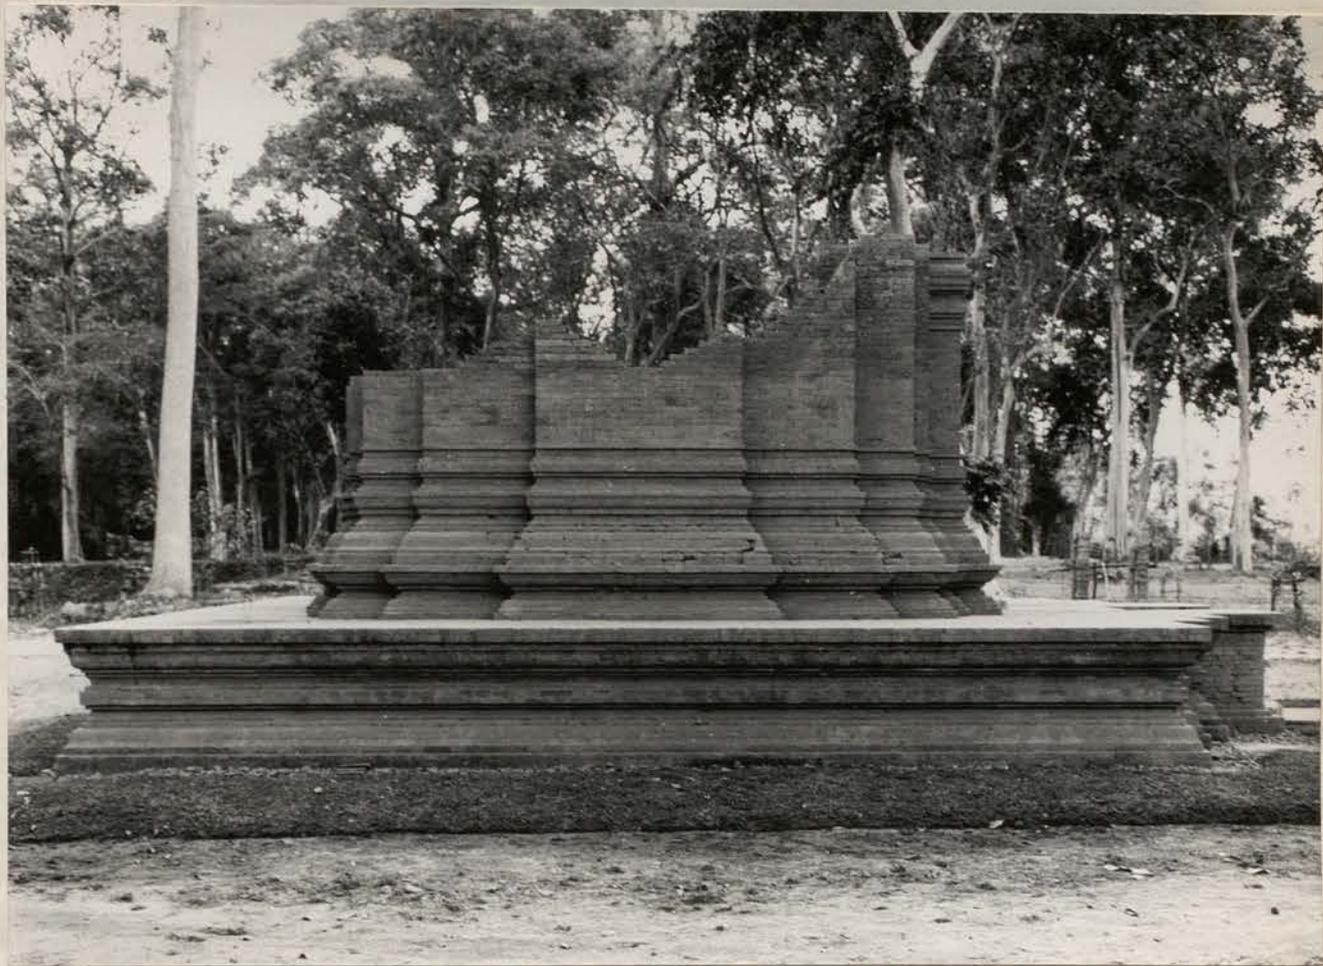
A - Tour Sud, façade Sud après reconstruction; 19 janvier 1972 (Ph. 6 x 6 n° 14478).

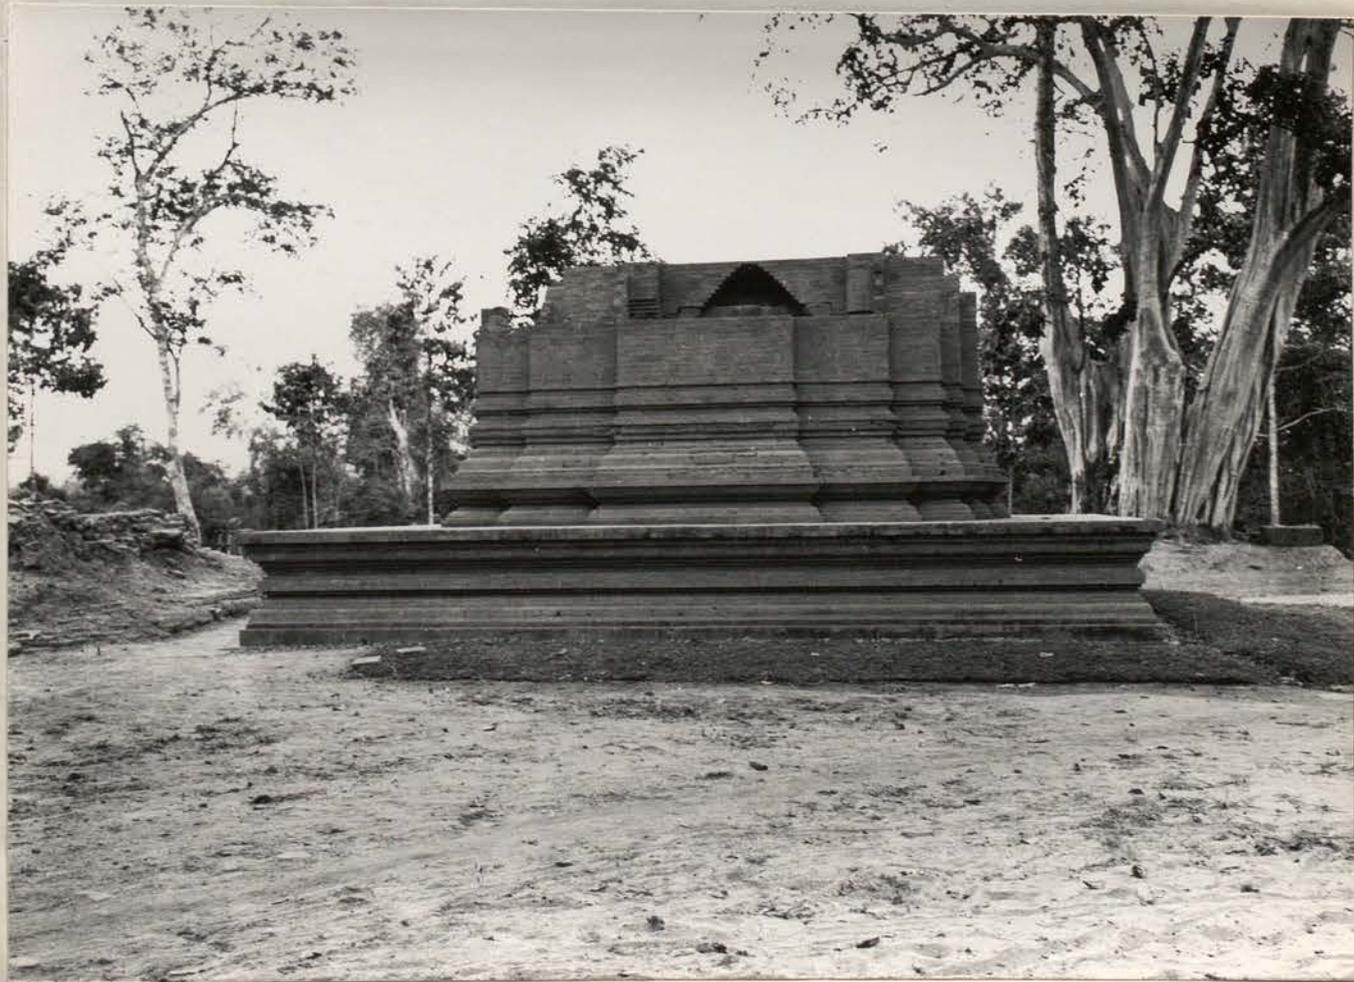
B - Tour Sud, façade Ouest après reconstruction; 19 janvier 1972 (Ph. 6 x 6 n° 14480).

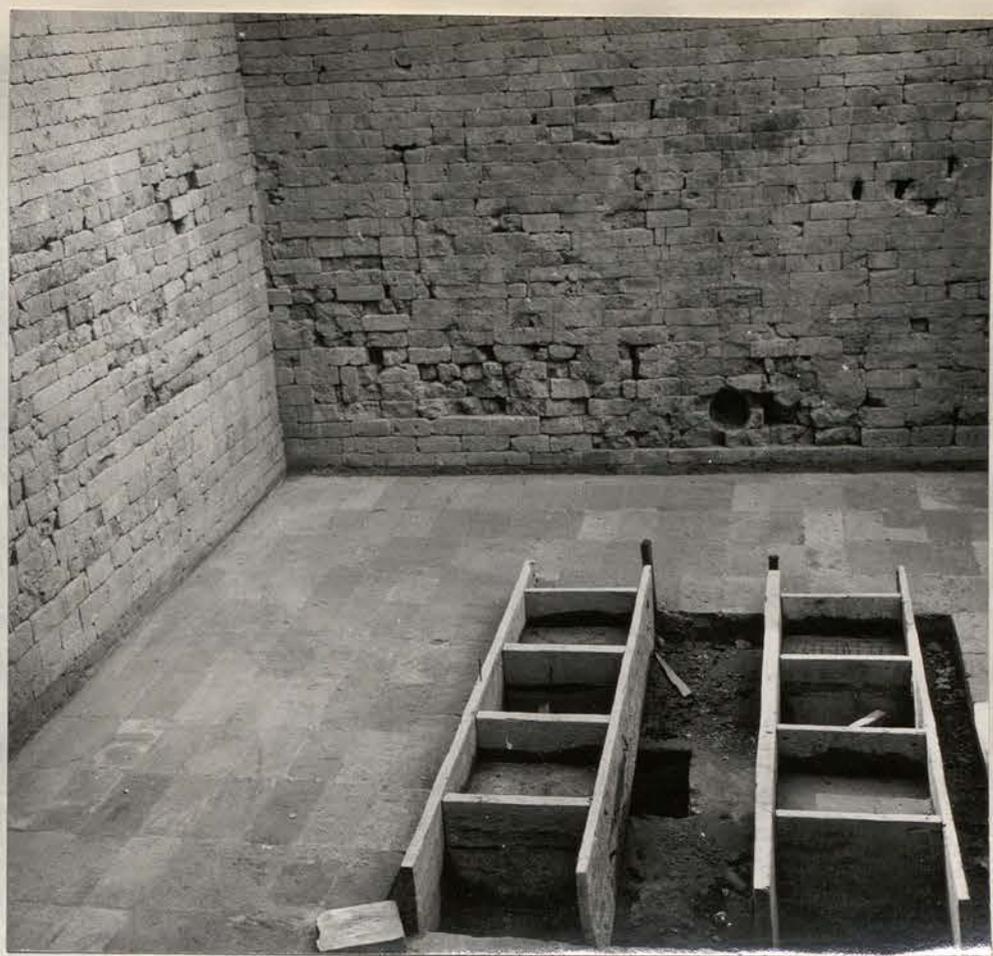
A - Tour Sud, cella vue vers Ouest après reconstruction; au centre plots pour la pose du socle et évacuation des eaux; 19 janvier 1972 (Ph. 6 x 6 n° 14483).

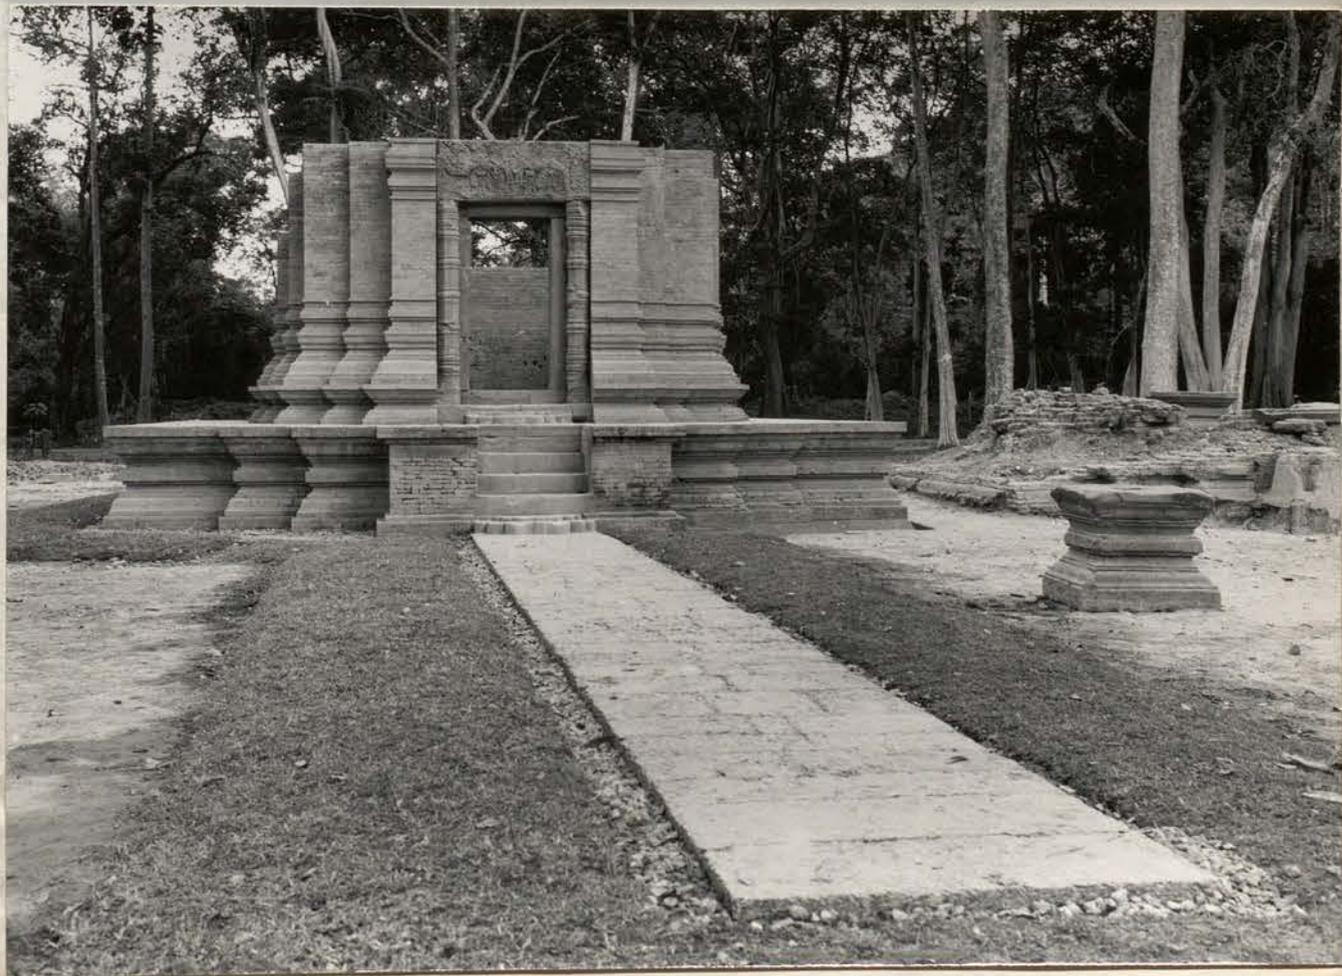
B - Tour Sud, façade Est après reconstruction; allée en latérite reconstruite socle retrouvé; 19 janvier 1972 (Ph. 6 x 6 n° 14470).

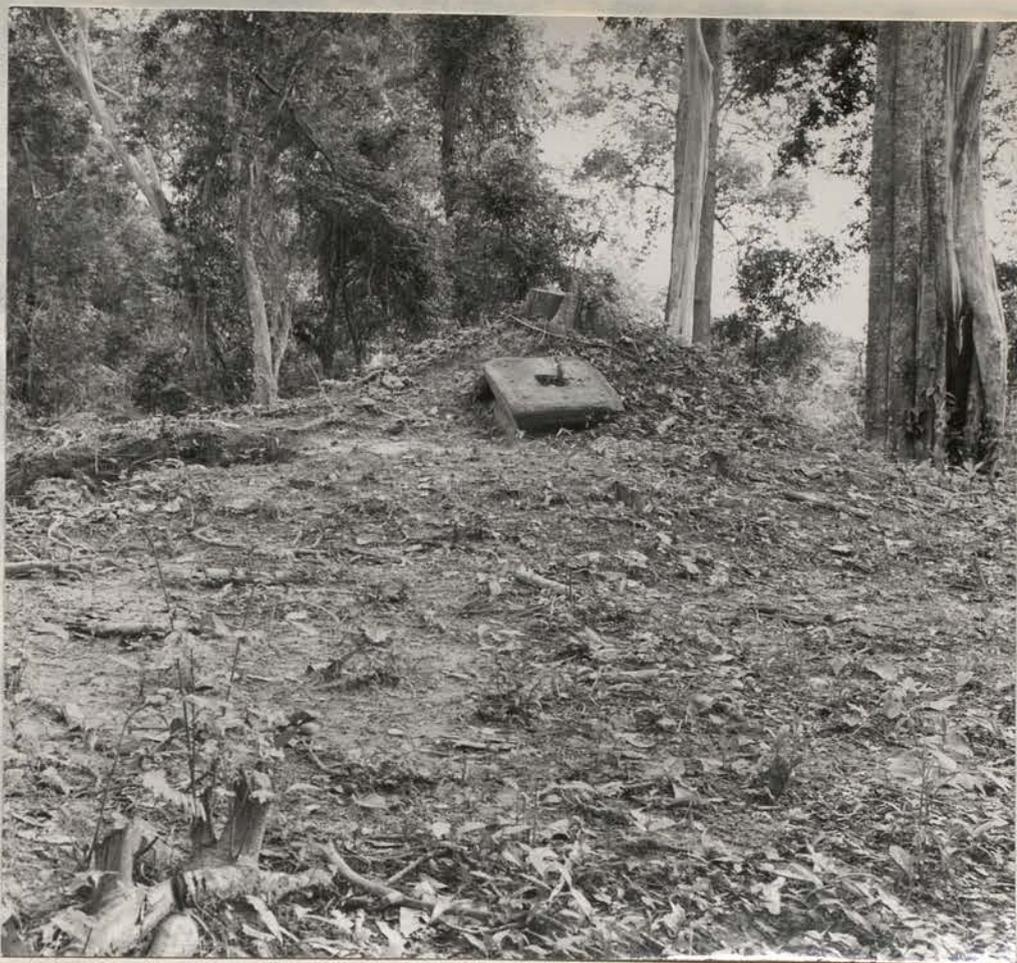
A - Terrasse bouddhique; butte à l'Est avec le socle de la tour Sud; 22 juin 1971 (Ph. 6 x 6 n° 9073).
