ECOLE FRANÇAISE
D'EXTREME-ORIENT

TRAVAUX DE L'ANNEE

1 9 7 1

BERNARD PHILIPPE GROSLIER

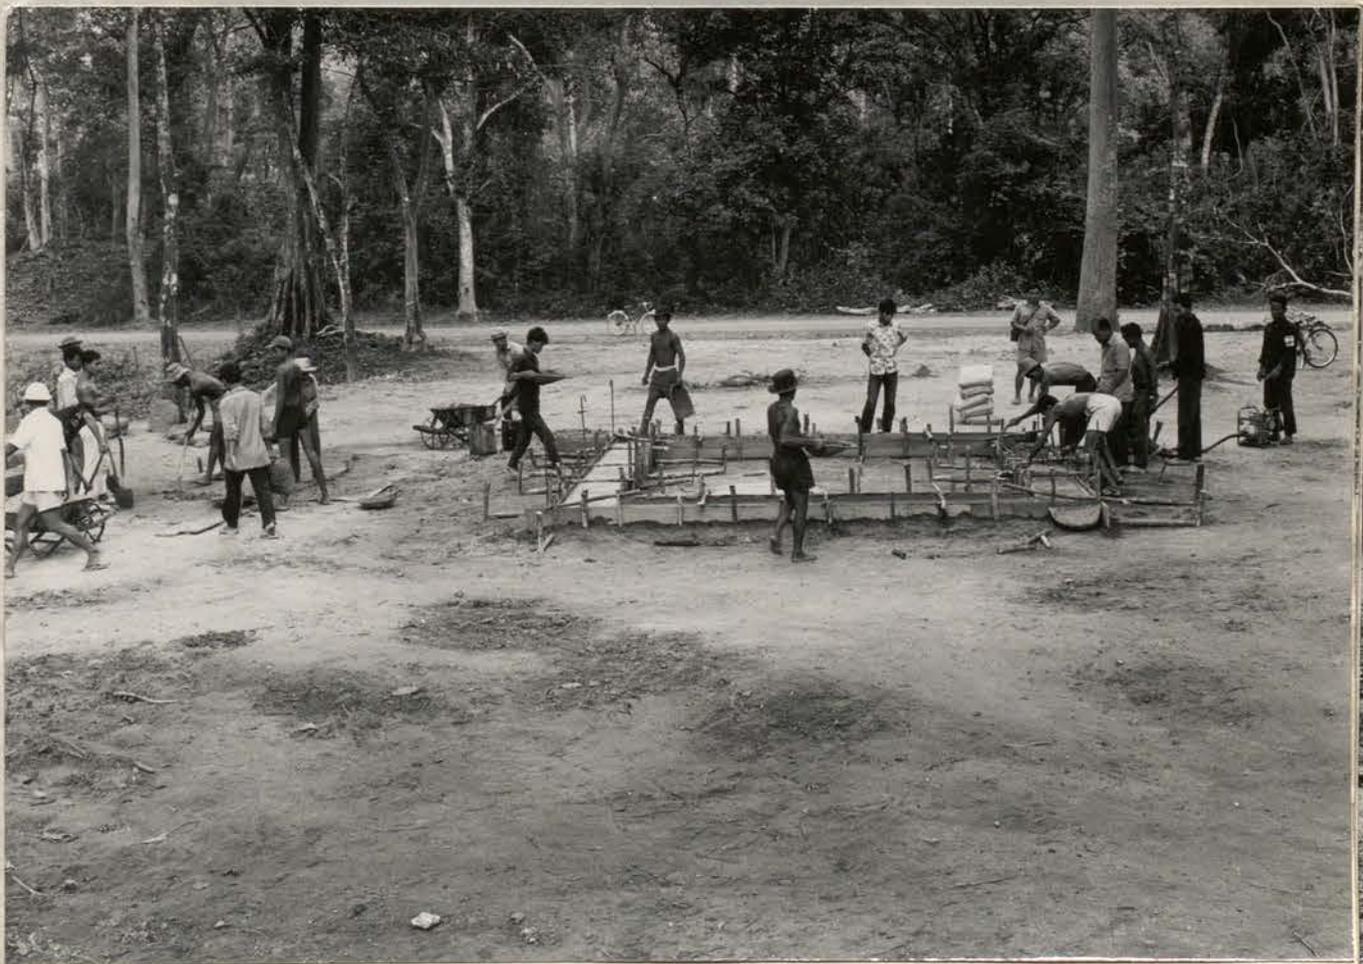
B - Coulage de la fondation du socle; 22 juin 1971 (Ph. 6 x 6 n° 9075).

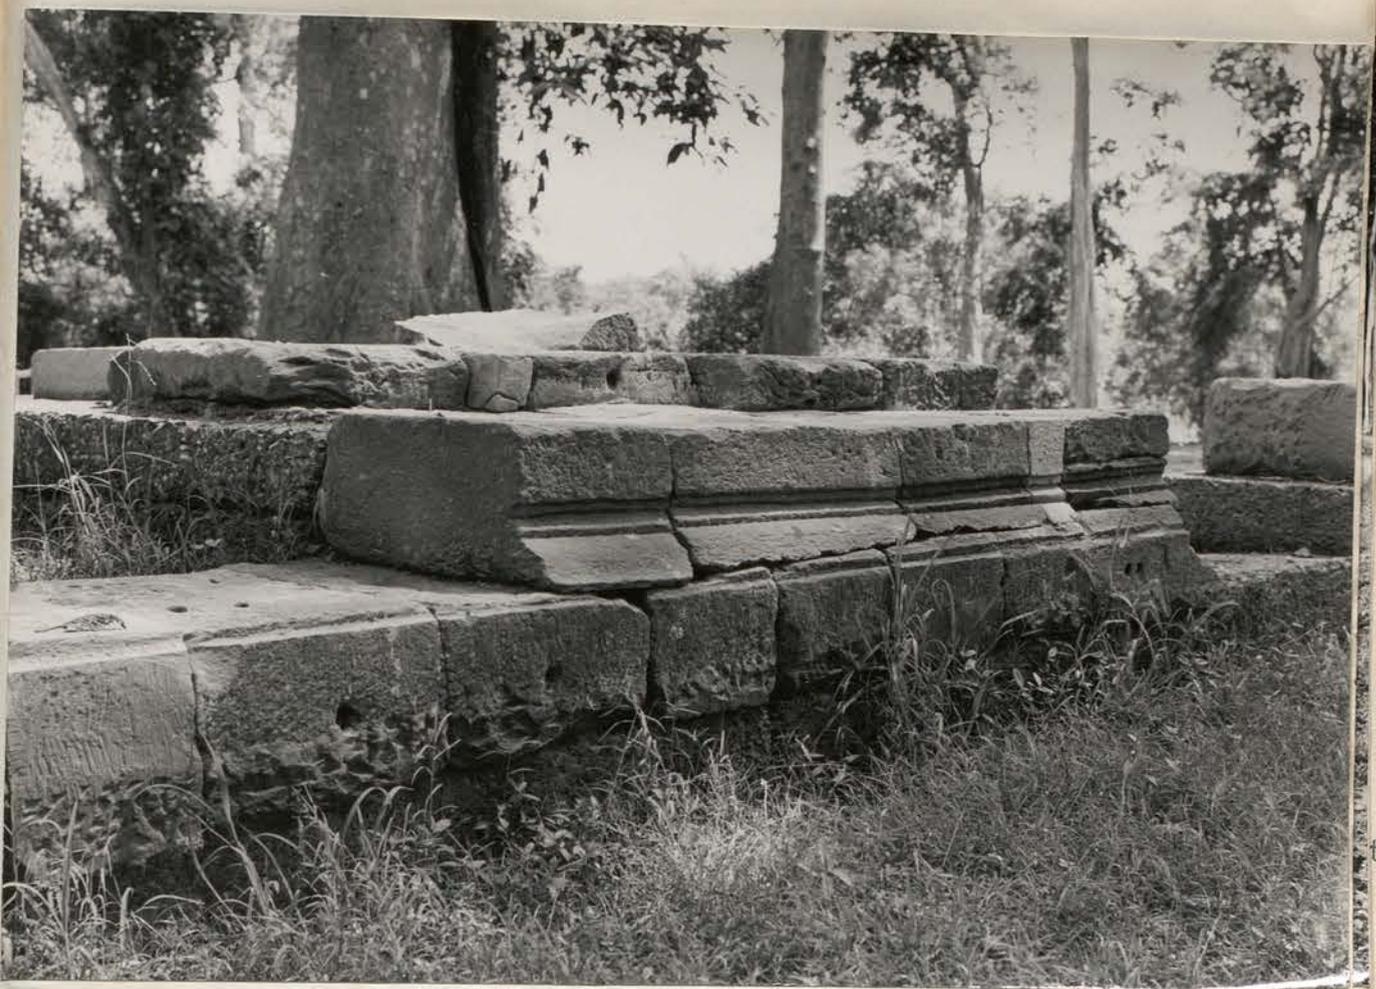
A - Socle central, face Sud après remontage; 5 septembre 1971 (Ph. 6 x 6 n° 10825) .

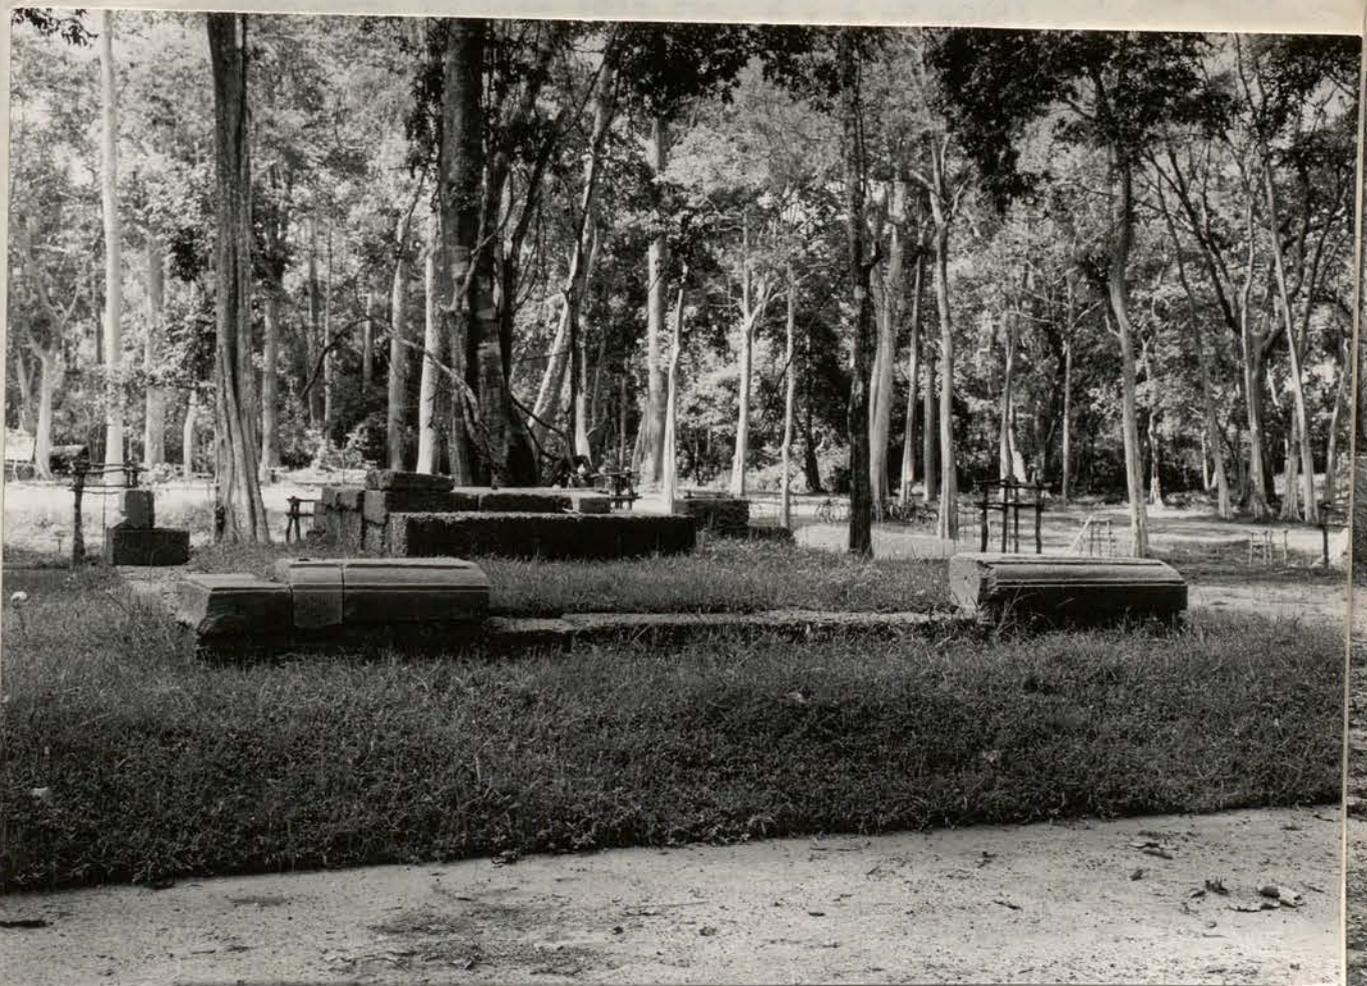
B - Socle central, face Nord après remontage; 5 septembre 1971 (Ph. 6 x 6 n° 10822) .

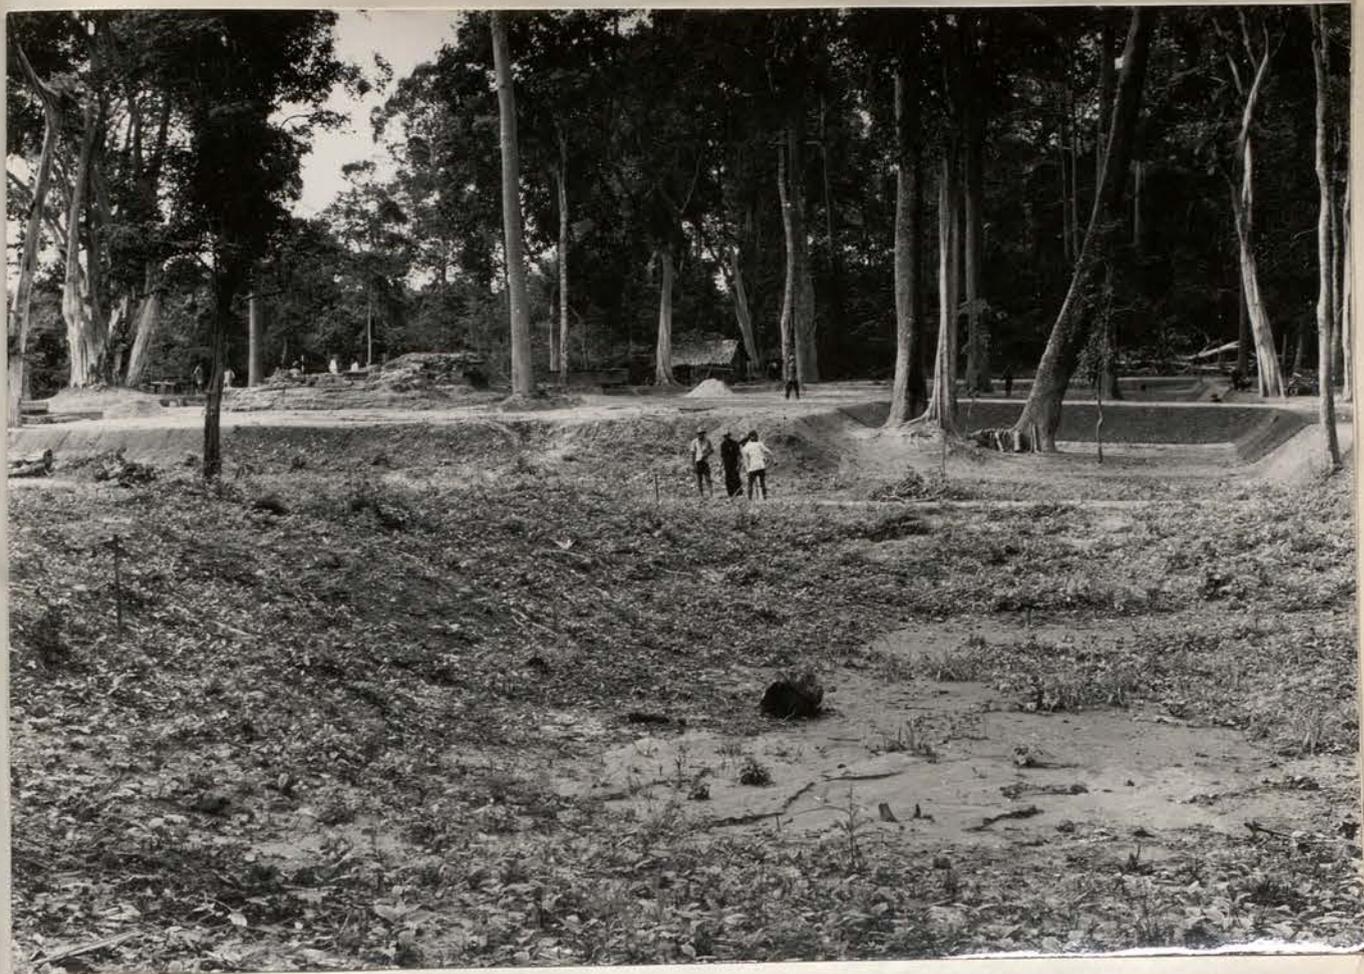
A - Tours et douve Est en cours de profilage; vue d'ensemble vers le Sud; 22 juin 1971 (Ph. 6 x 6 n° 9071).

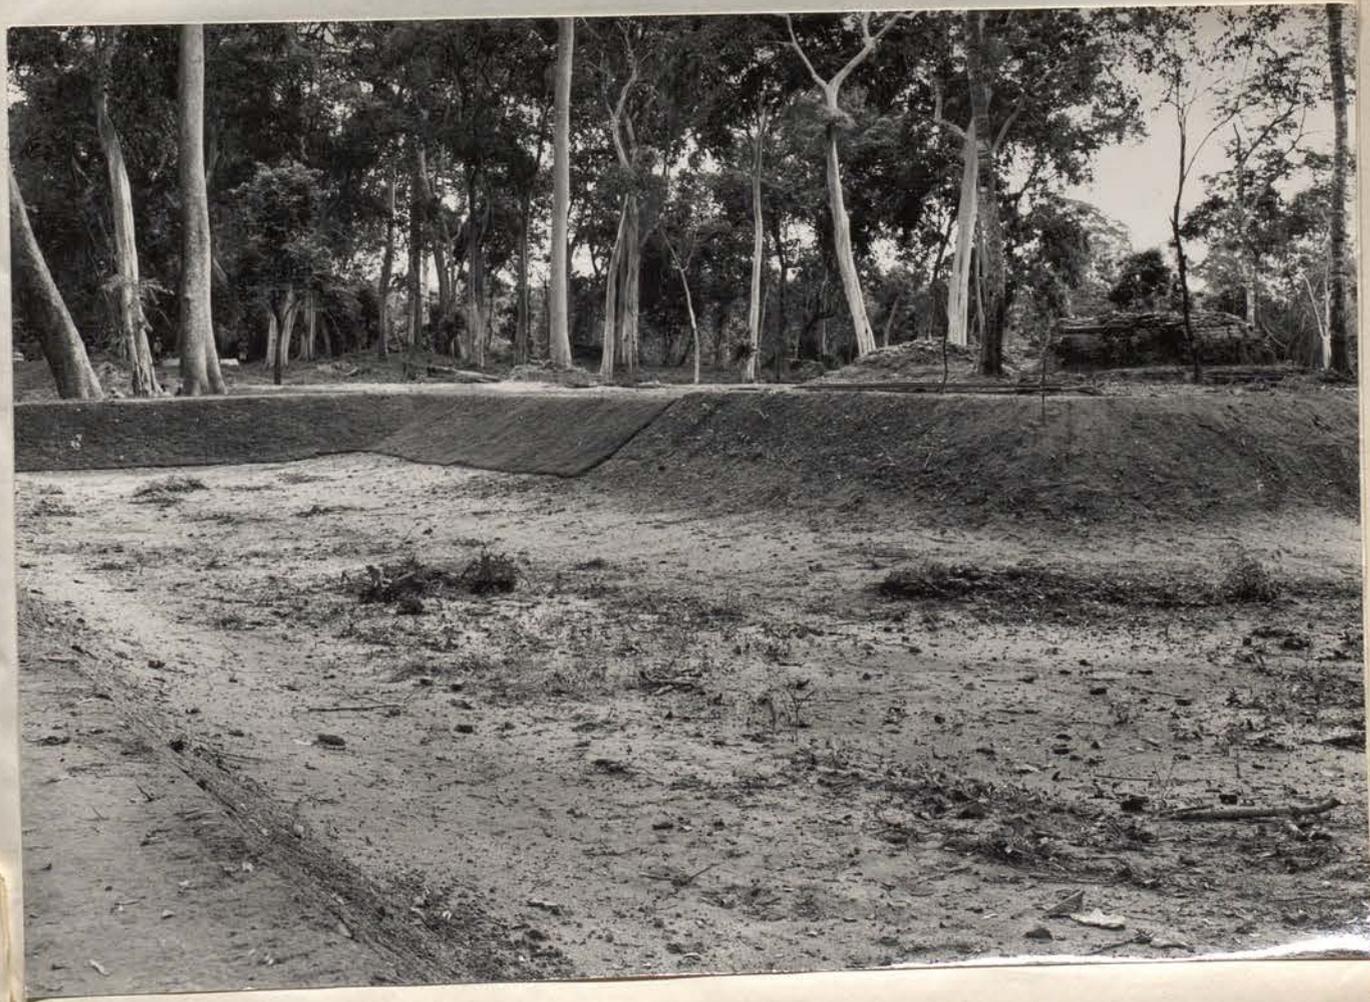
B - Tour Sud et angle Sud-Ouest du terre-plain; douve Sud en cours de profilage; chaussée d'accès Ouest; vue vers Nord-Est; 22 juin 1971 (Ph. 6 x 6 n° 9068) .
