ECOLE FRANCAISE D'EXTREME-ORIENT

Conservation du Groupe d'Angkor  
1935.

RAPPORT SUR LES TRAVAUX EXECUTES DANS LE GROUPE D'ANKOR PENDANT LE MOIS DE SEPTEMBRE 1935.

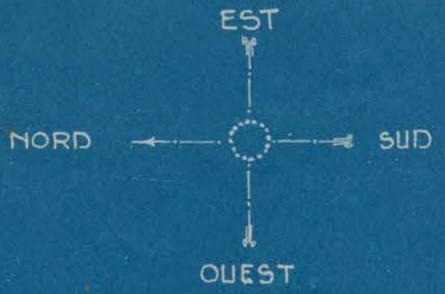
VESTIGES DE MURS ET CANALISATIONS  
AU NORD-OUEST DU PRAH PITHU

LA LIGNE A B EST A 72M00 A L'OUEST DU  
BORD OUEST DU SRAH NORD DU PRAH PITHU
