ECOLE FRANÇAISE
D'EXTREME ORIENT
DIRECTION DES RECHERCHES
ARCHEOLOGIQUES

CONSERVATION
D'ANGKOR

TRAVAUX DE L'ANNÉE

1968

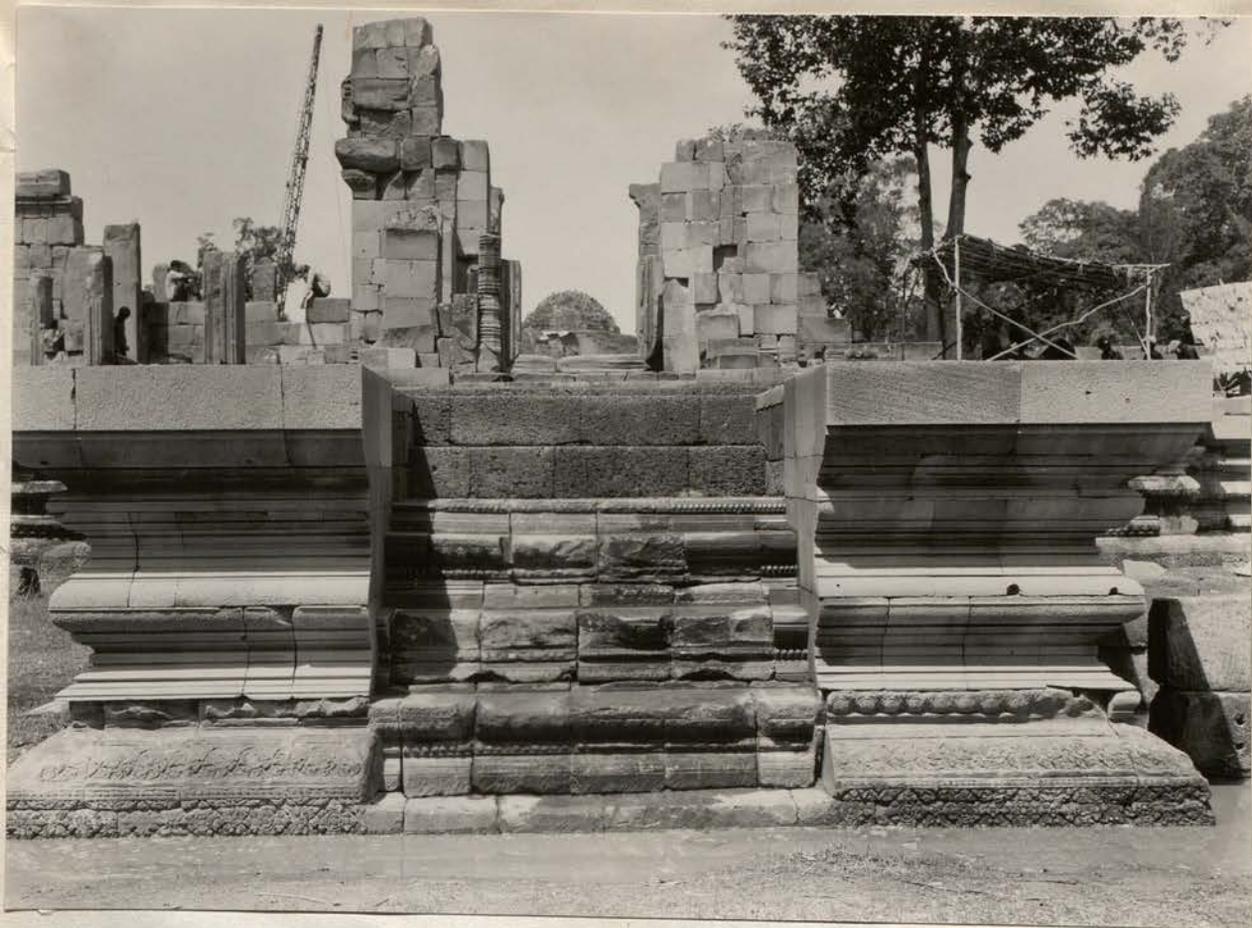
- A. Baphuon. Gopura V Est. Perron axial, escalier Est restauré; 28 Septembre 1968 (ph. 13 x 18 n° 11.582).
- B. Baphuon. Gopura V Est. Perron axial, face Nord restauré; 21 Octobre 1968 (ph. 13 x 18 n° 11.616).

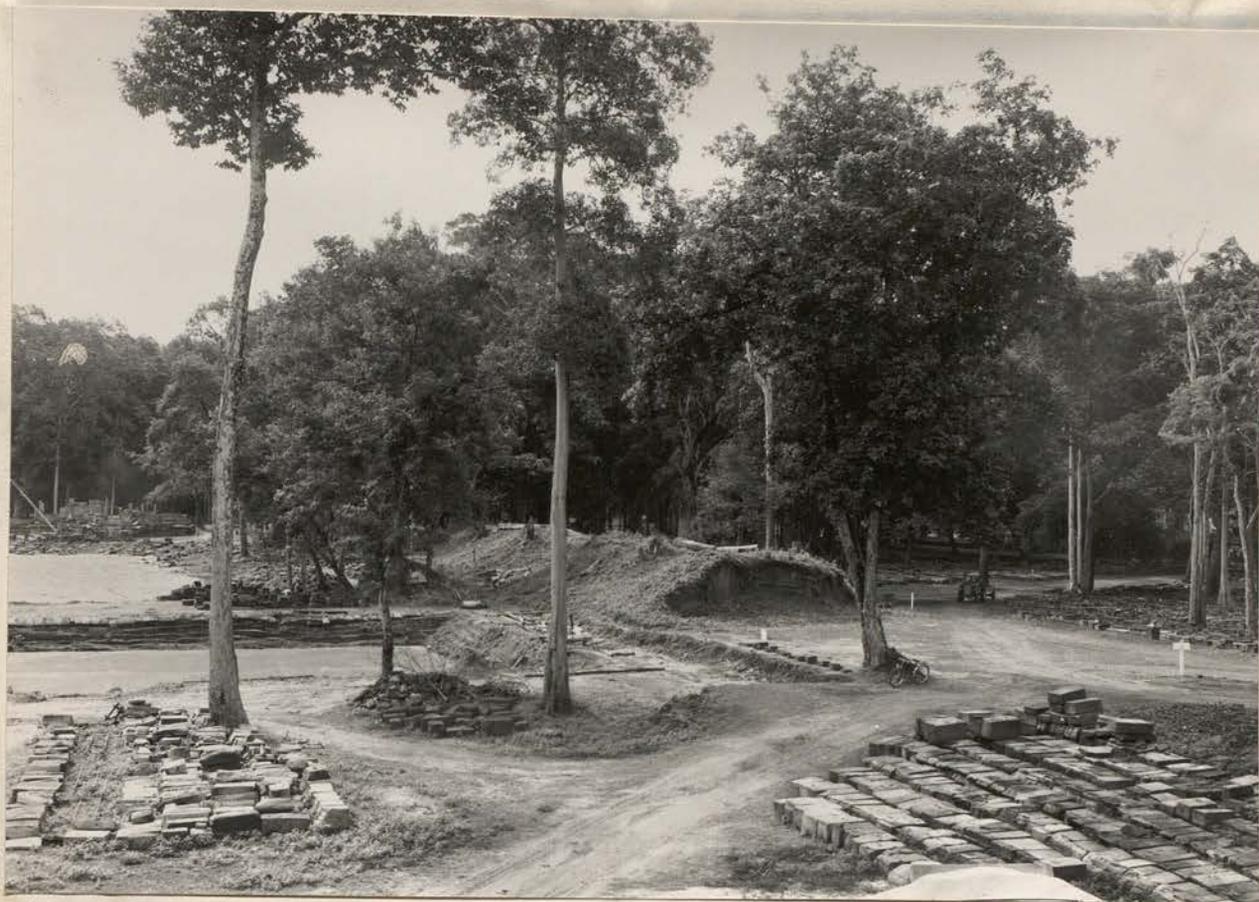
A - Baphuon. Cour IV Est, angle S.E. vu vers S.E. Nivellement; classement des blocs et arasement de la digue; 11 juin 1968 (ph. 13 x 18 n° 11.281).

B - Premier étage; pavillon d'entrée III Est. Restitution du deuxième faux-étage; taille des blocs; 29 Juillet 1967 (ph. 13 x 18 n° 11.372).

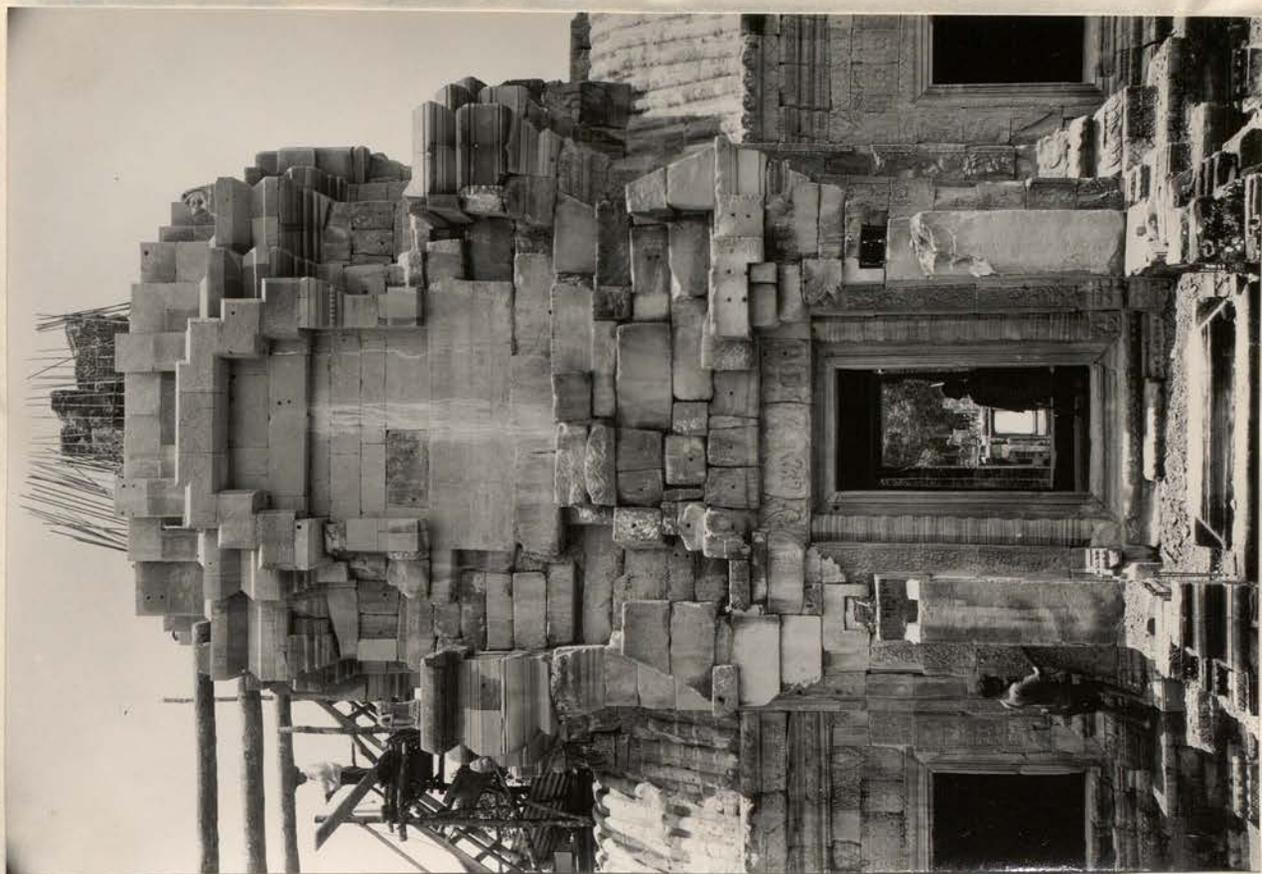
A - Pavillon d'entrée III Est; face Est. Remontage sur contre-mur en B.A. du deuxième faux-étage; 16 Septembre 1969 (ph. 13 x 18 n° 11.563).

B - Pavillon d'entrée III Est; lotus terminal assemblé et complété au sol; 11 Octobre 1969 (ph. 13 x 18 n° 11.615).

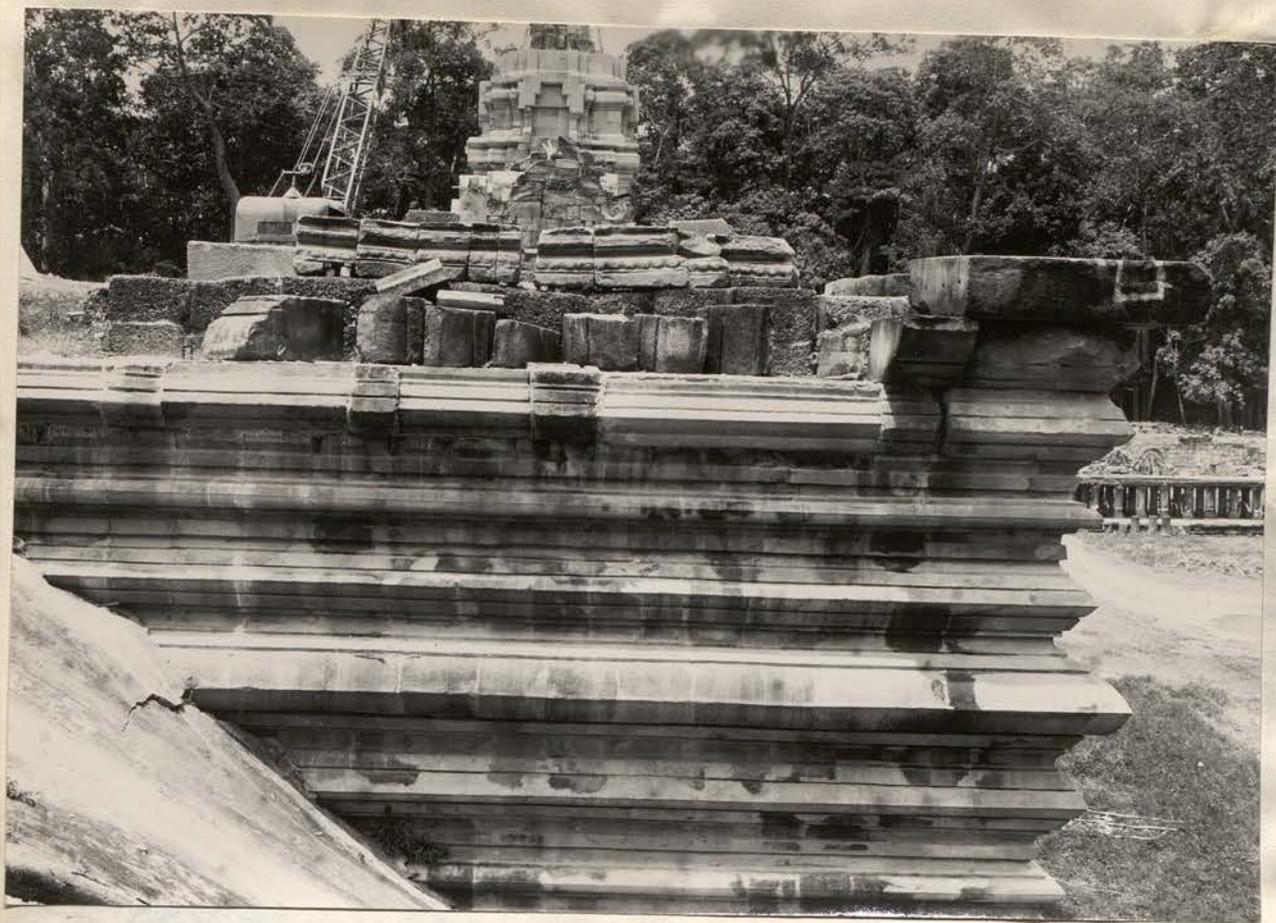
A - Premier étage; côté Sud; extrémité Est. Etat de la reconstruction au 16 Septembre 1969 (ph. 13 x 18 n° 11.644).

B - Premier étage; 13 et 14^e assises reconstituées; 18 Décembre 1968 (ph. 13 x 18 n° 11.647).

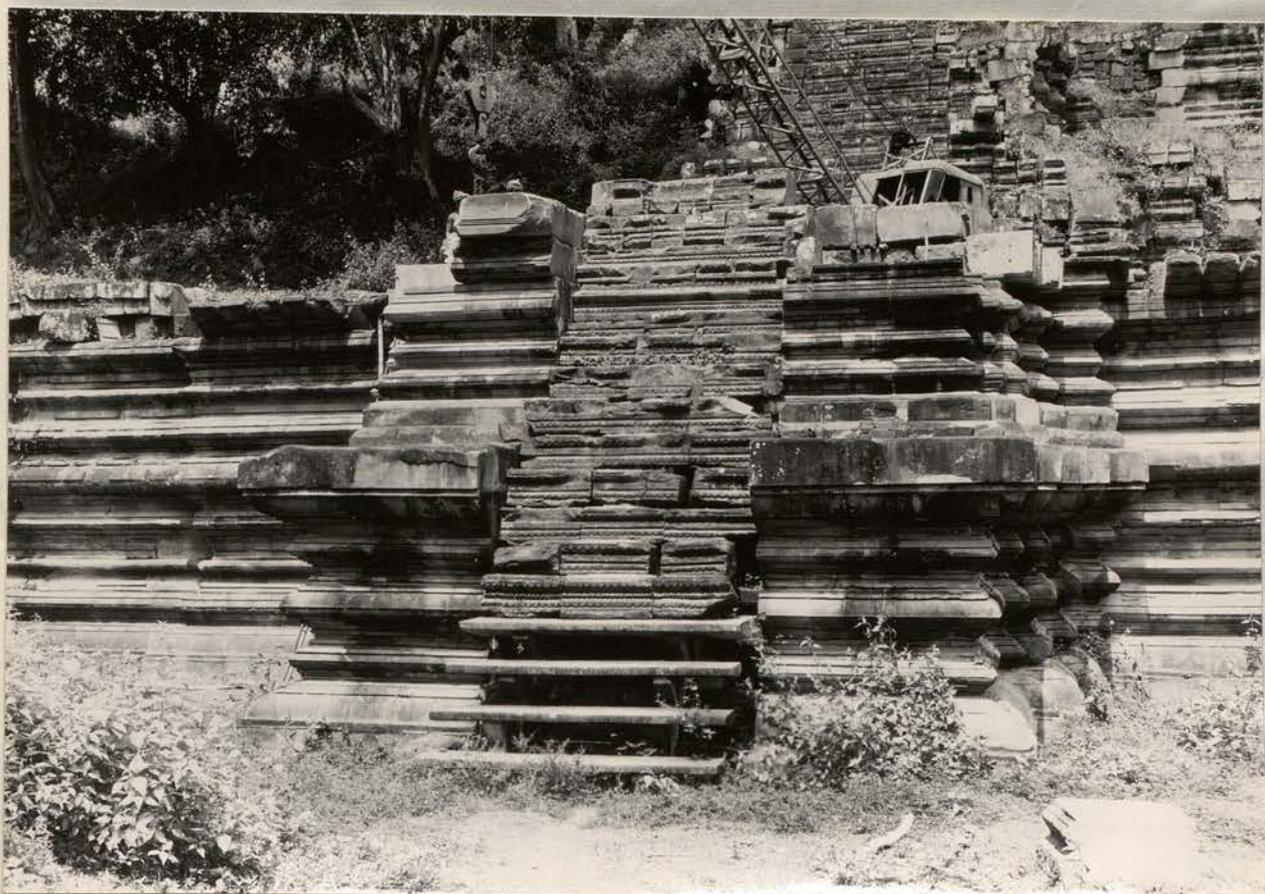
A - Baphuon. Premier étage. Escalier axial Sud. Etat des travaux au 21 Octobre 1968 (ph. 13 x 18 n° 11.617).

B - Pavillon d'entrée III Est. Escalier Est, côté Ouest. Les deux niveaux de construction; 6 Novembre 1968 (ph. 13 x 18 n° 11.619).

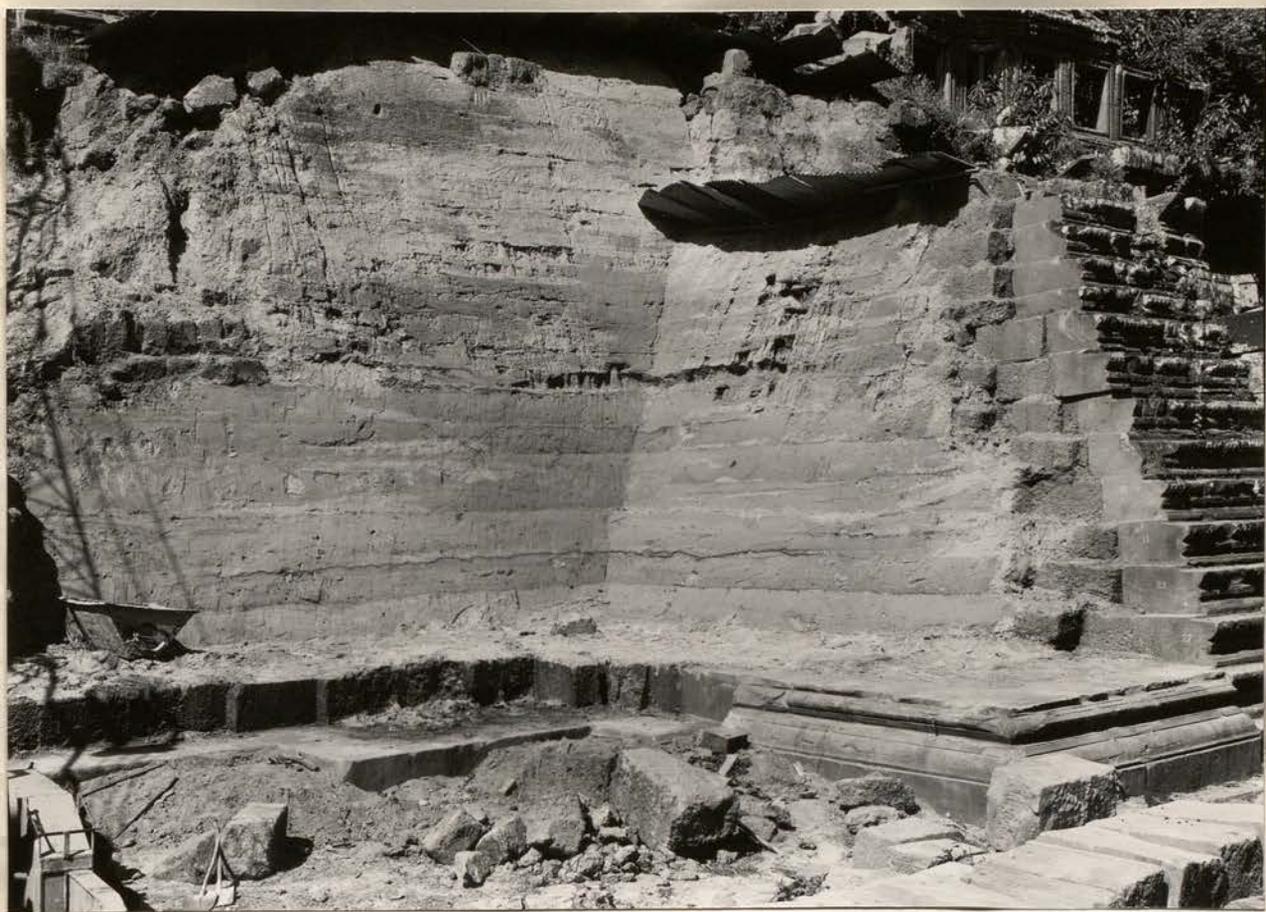
A - Baphuon; deuxième étage; escalier axial Nord; dépose de la moitié Est. Juillet 1968 (ph. 13 x 18 n° 11.270)

B - Escalier axial Nord; première section; pilette-repère d'axe en latérite; 24 Juillet 1968 (ph. 13 x 18 n° 11.367).

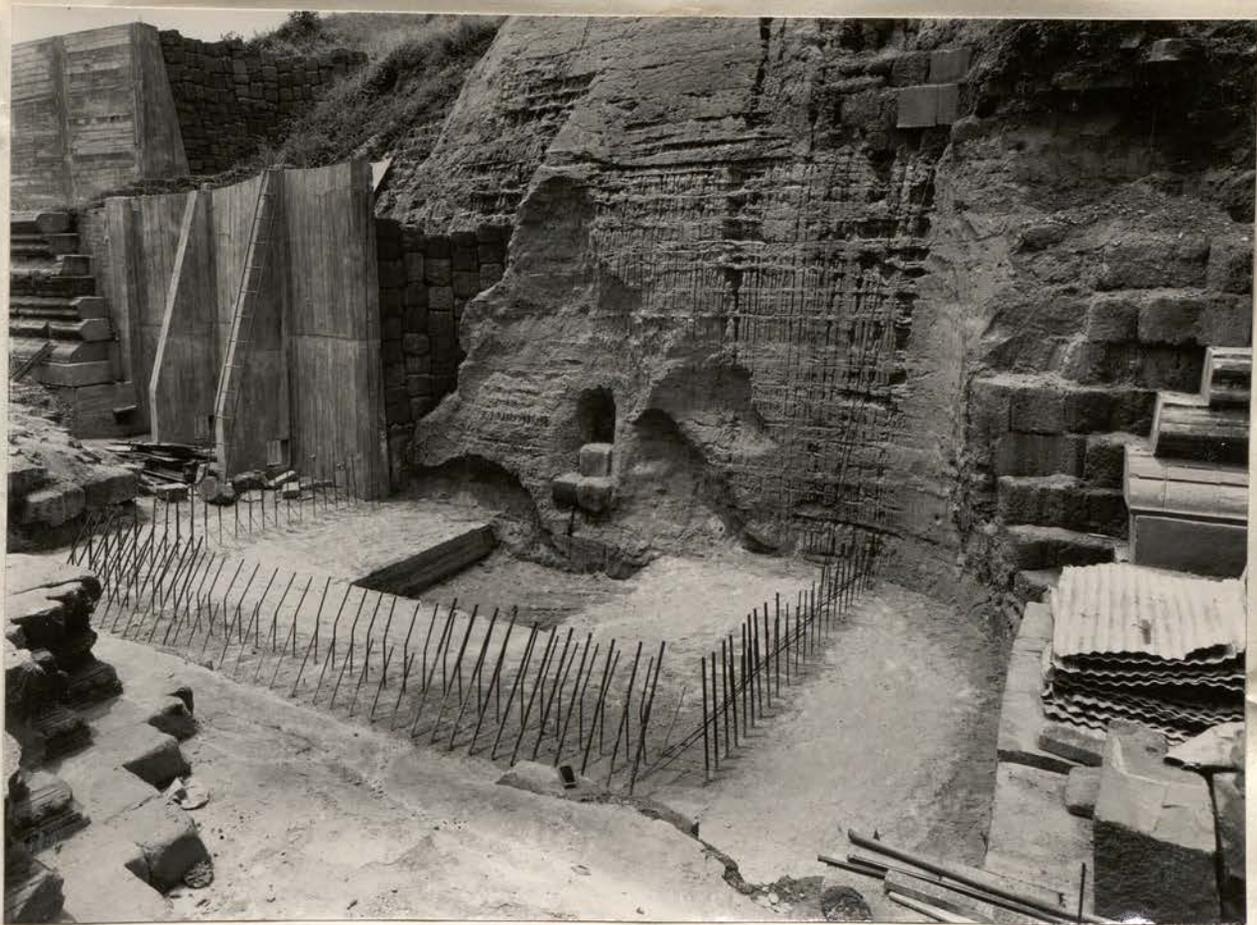
A - Baphuon; Deuxième étage; escalier axial Nord, première section. Fondations des confortations internes; 29 Juillet 1968 (ph. 13 x 18 n° 11.371).

B - Ensemble des confortations: joues et limon, coulés; 27 Août 1968 (ph. 13 x 18 n° 11.413).

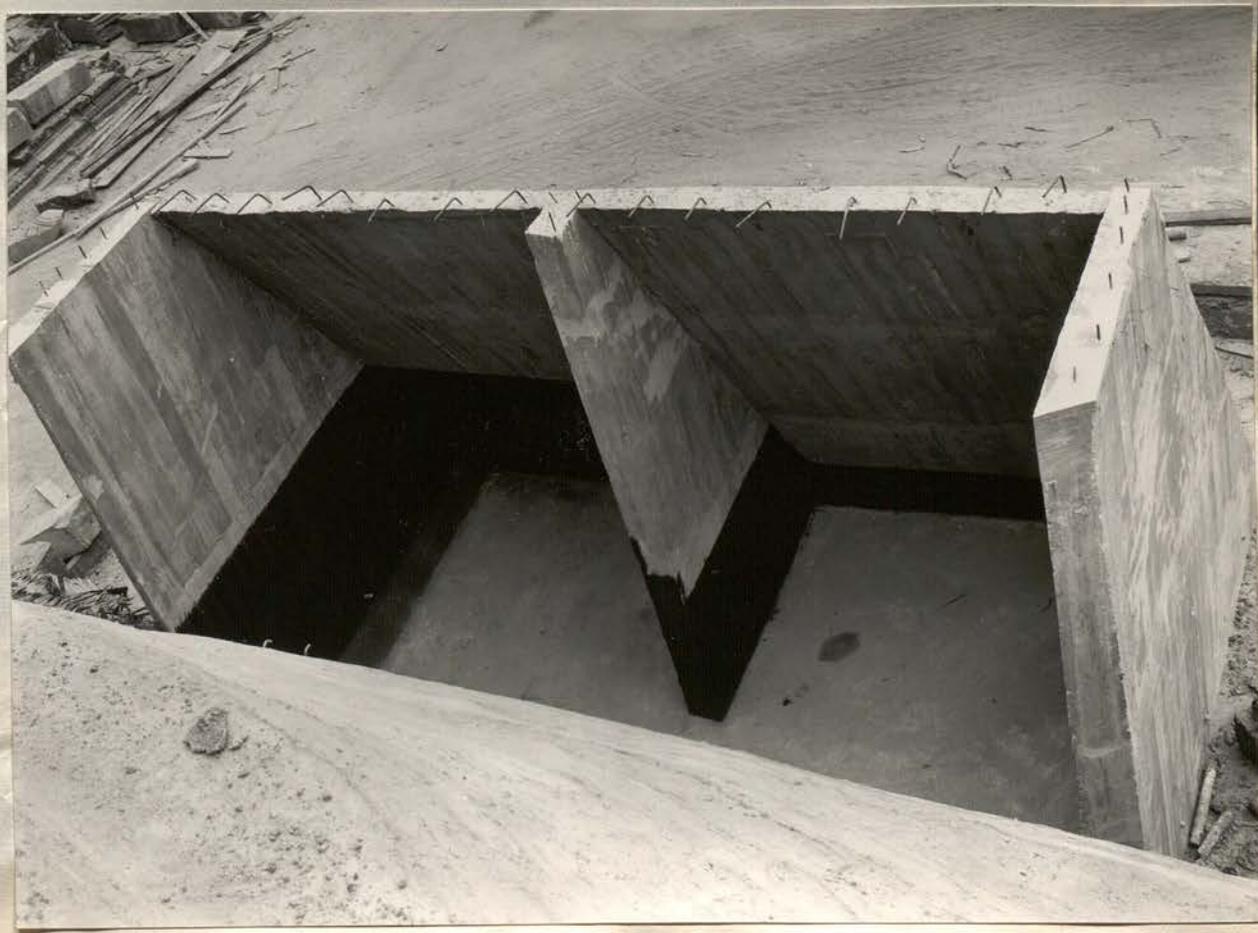
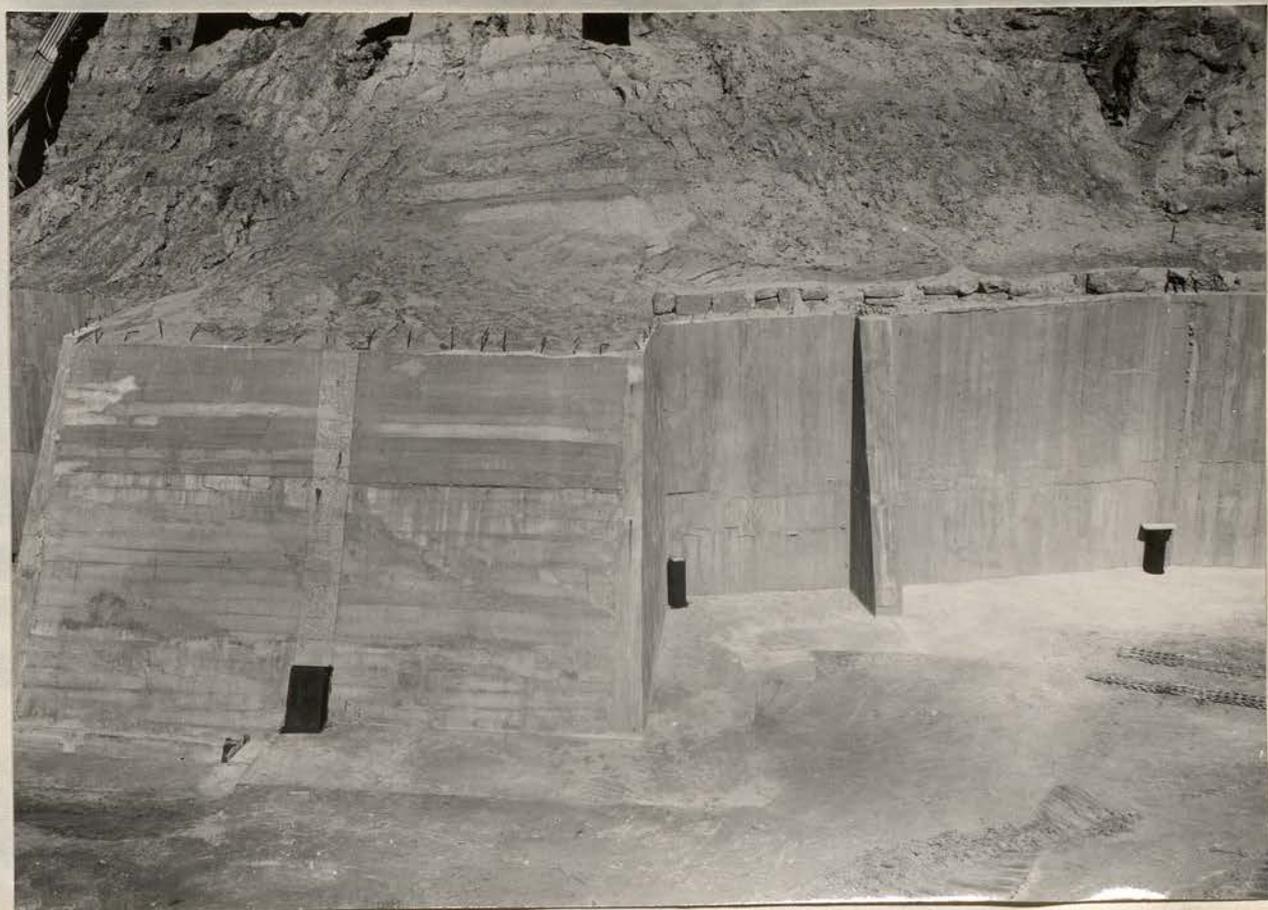
A - Baphuon. Deuxième étage. Escalier axial Est et première section, moitié Nord, face Est. Structure en béton achevée 11 Juillet 1968 (ph. 13 x 18 n° 11.349).

B - Deuxième étage; escalier axial Nord; réglage de la première assise; 21 Octobre 1968 (ph. 13 x 18 n° 11.614).

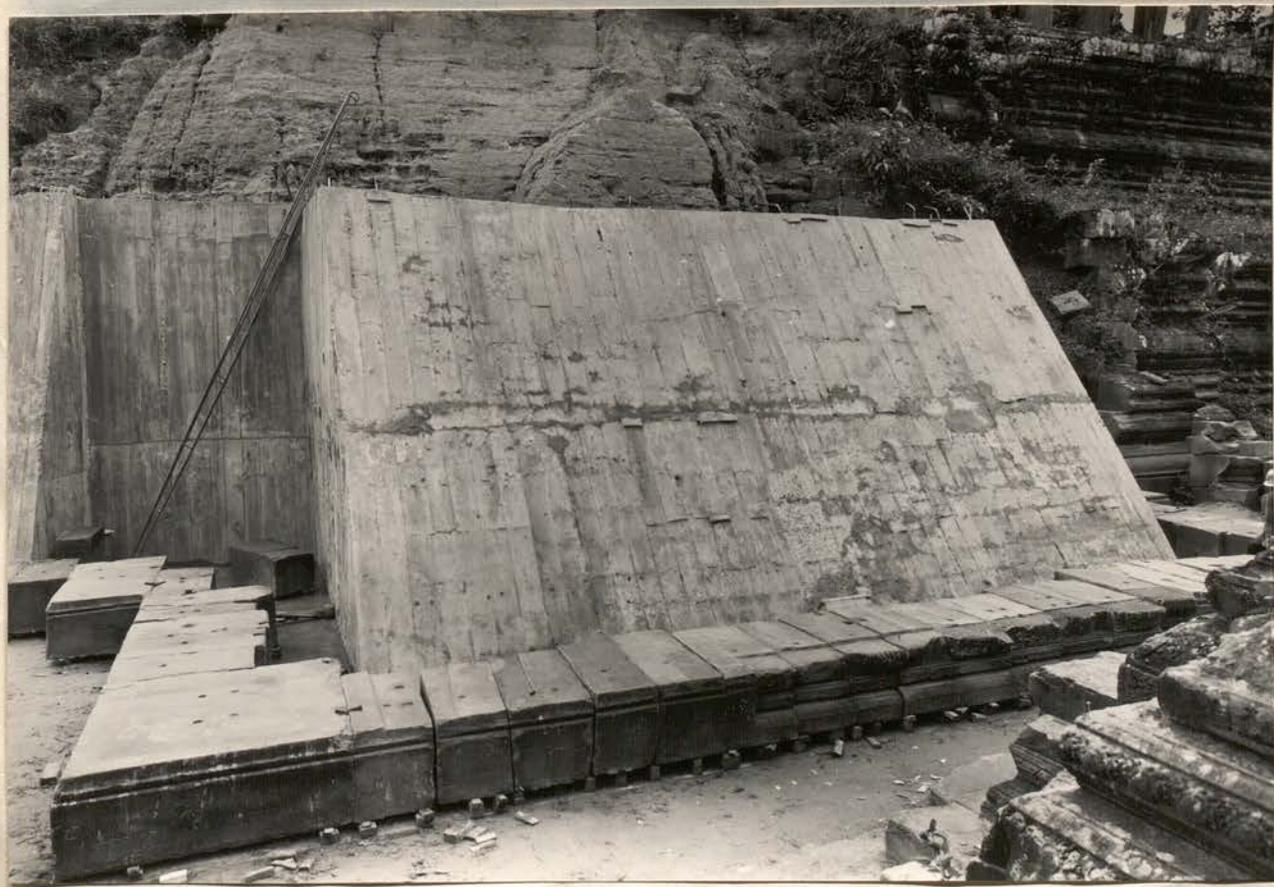
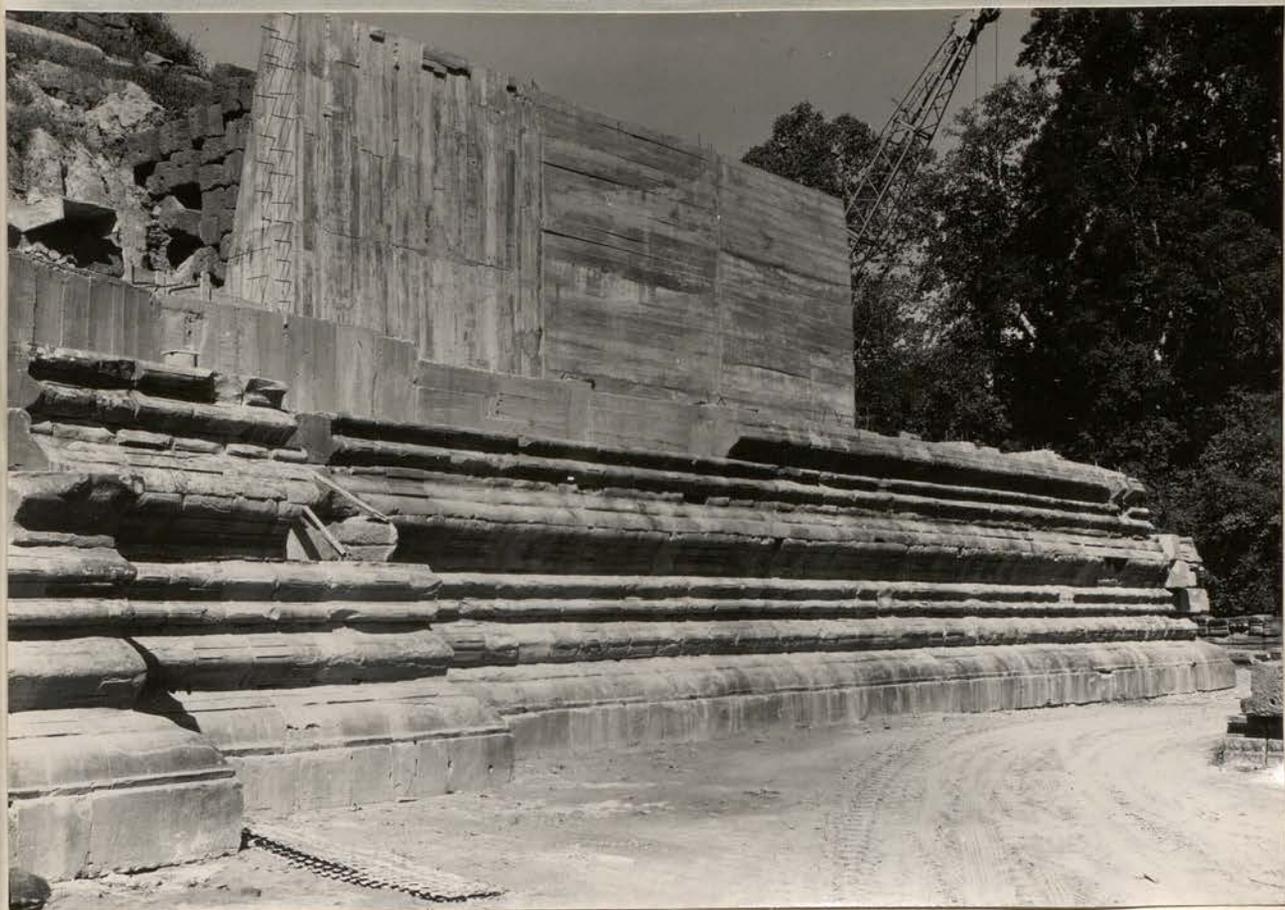
A - Baphuon; deuxième étage; premier niveau; côté Est, moitié Nord. Mur de grés remonté, 12 Novembre 1968 (ph. 13 x 18 n° 11.621).

B - Deuxième étage; premier niveau; escalier axial Nord remonté; 30 Novembre 1968 (ph. 13 x 18 n° 11.636).

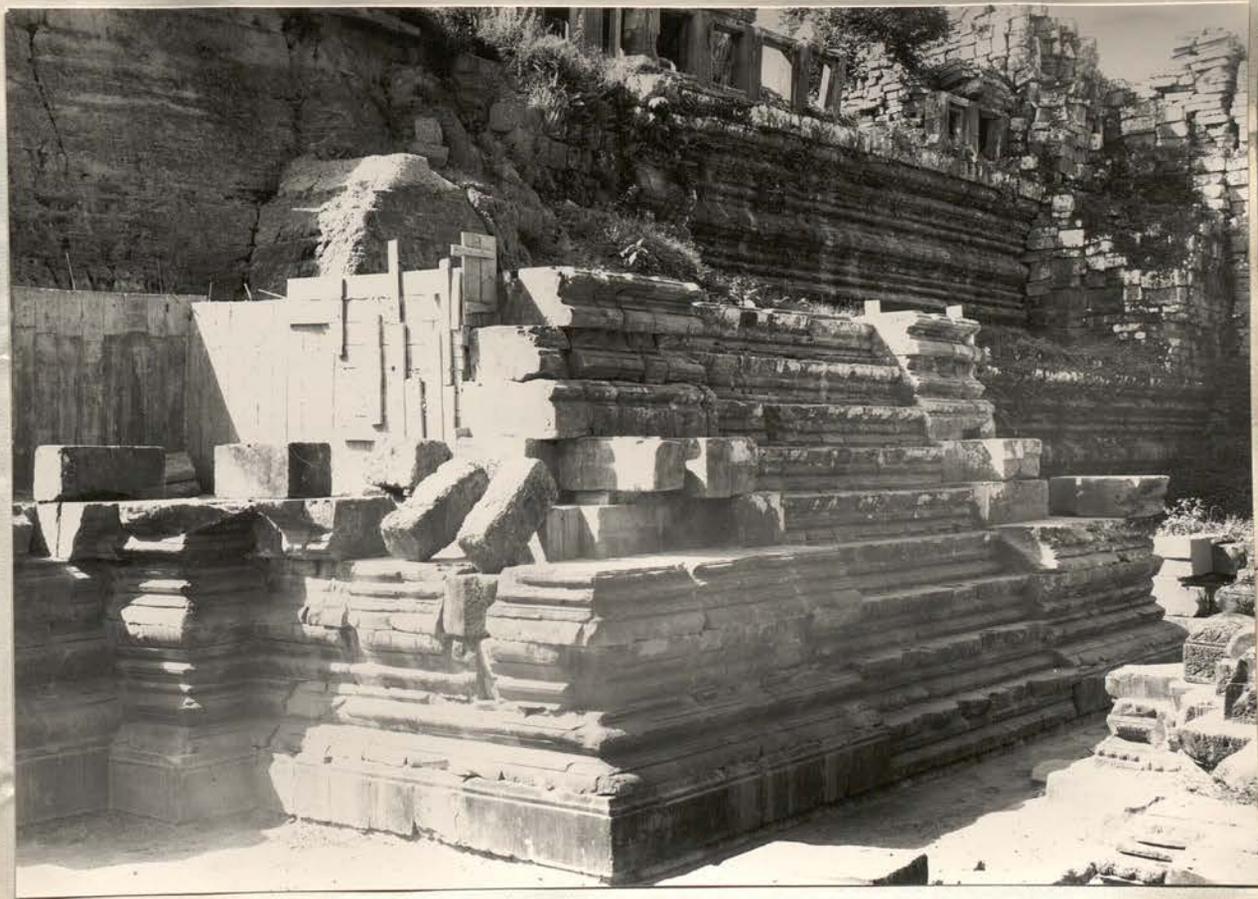
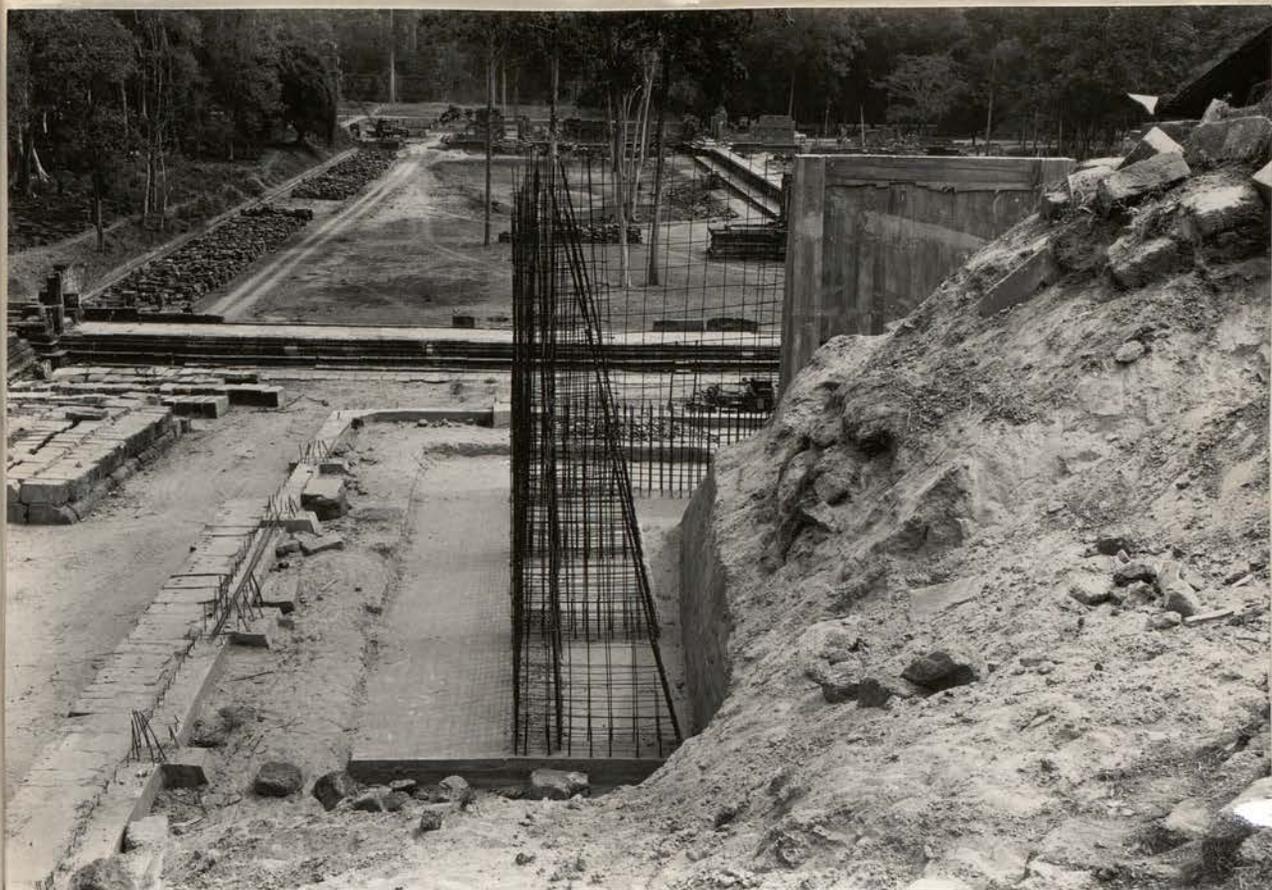
A - Baphuon. Deuxième étage; second niveau; face Nord, moitié Est; armatures en place. 31 Janvier 1968 (ph. 13 x 18 n° 11.032).

B - Deuxième niveau; angle Nord-Est; structures portantes coulées au 11 Juillet 1968 (ph. 13 x 18 n° 11.351).

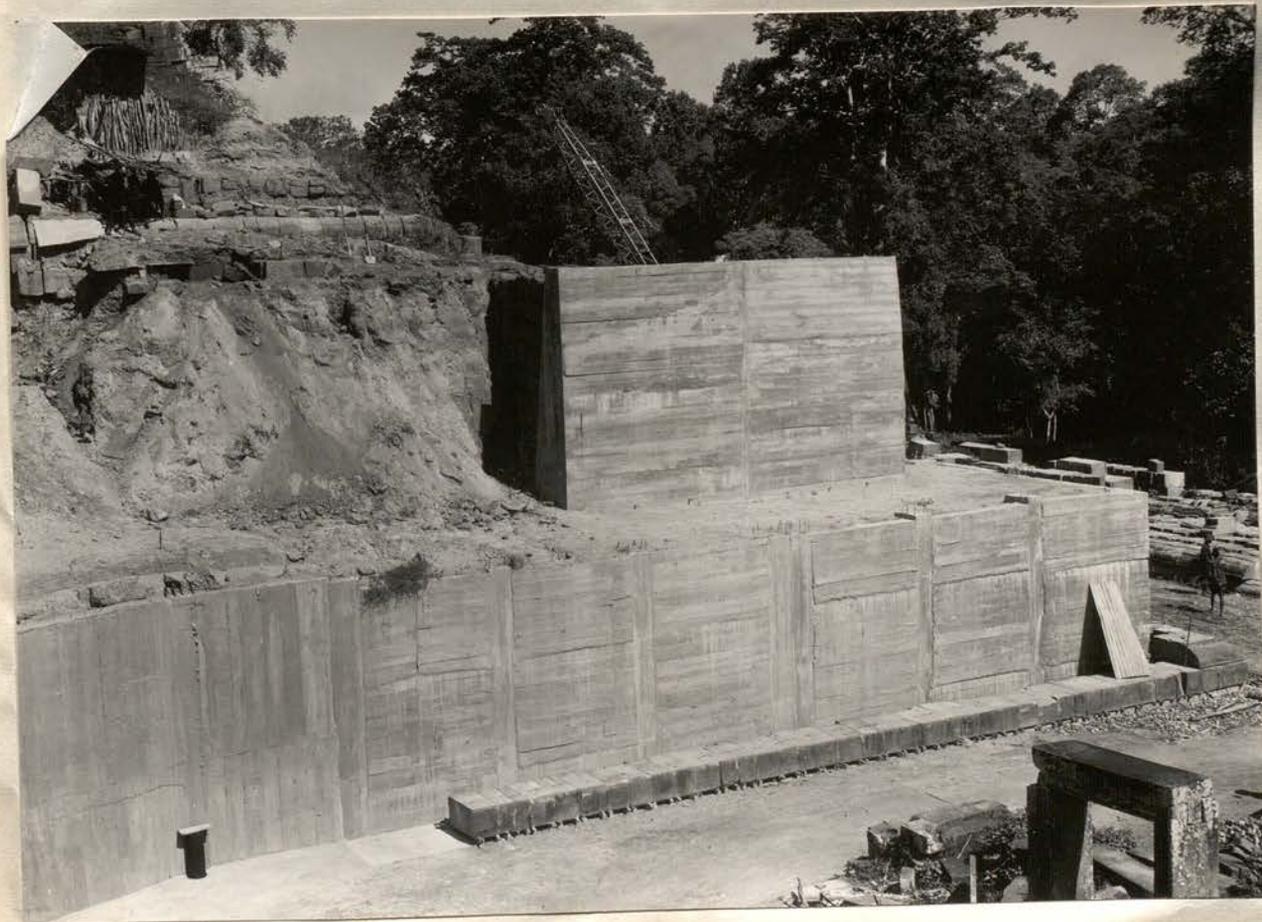
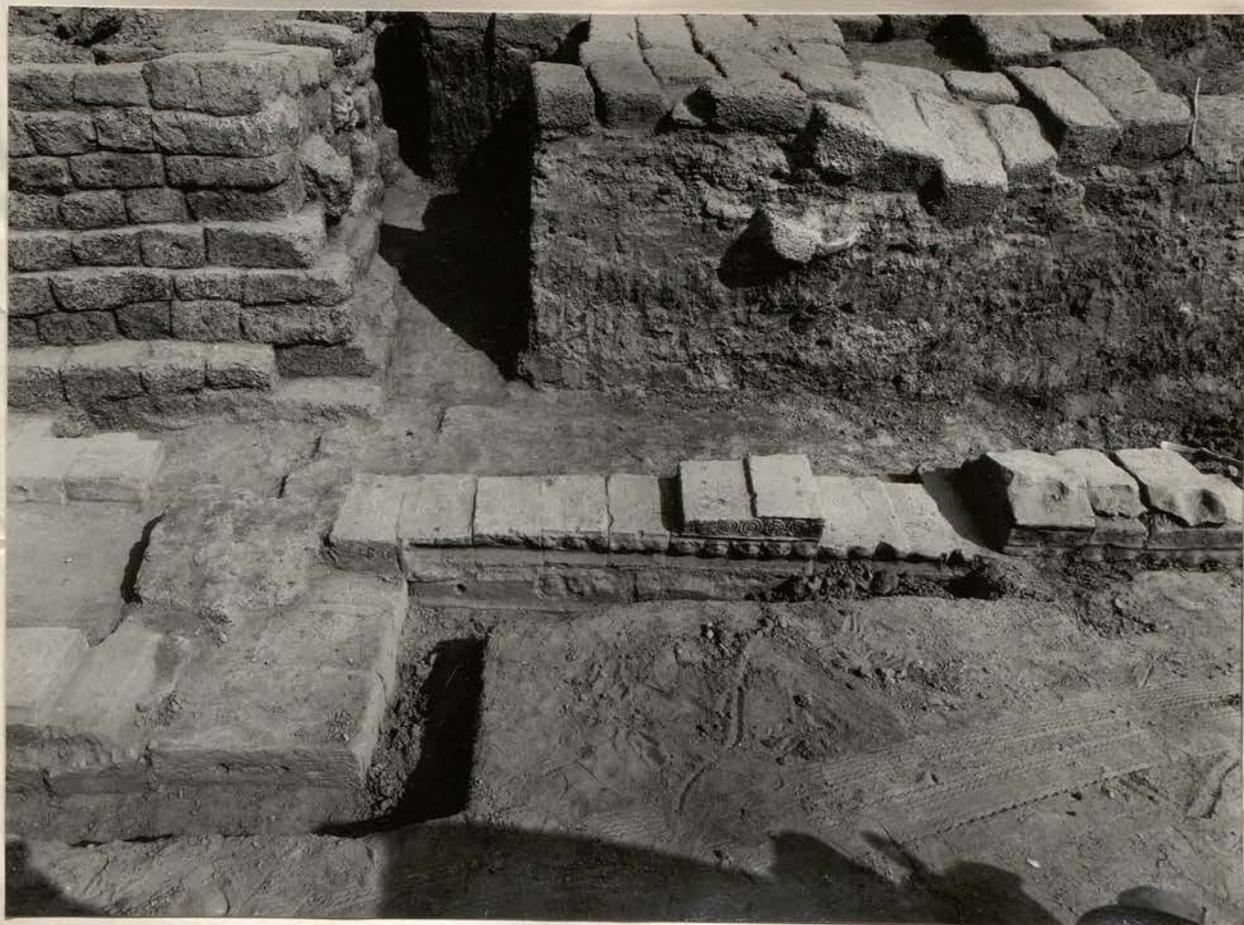
A - Terrasse des Eléphants; Perron Sud; 3^e niveau, angle Sud-Est. Vu des premier et second état; 31 Janvier 1968 (ph. 13 x 18 n° 11.040).

B - Moitié Sud de la Terrasse; fondation en BA et armatures en attente du contre-mur; réglage de la première assise; 28 Février 1968 (ph. 13 x 18 n° 11.110).

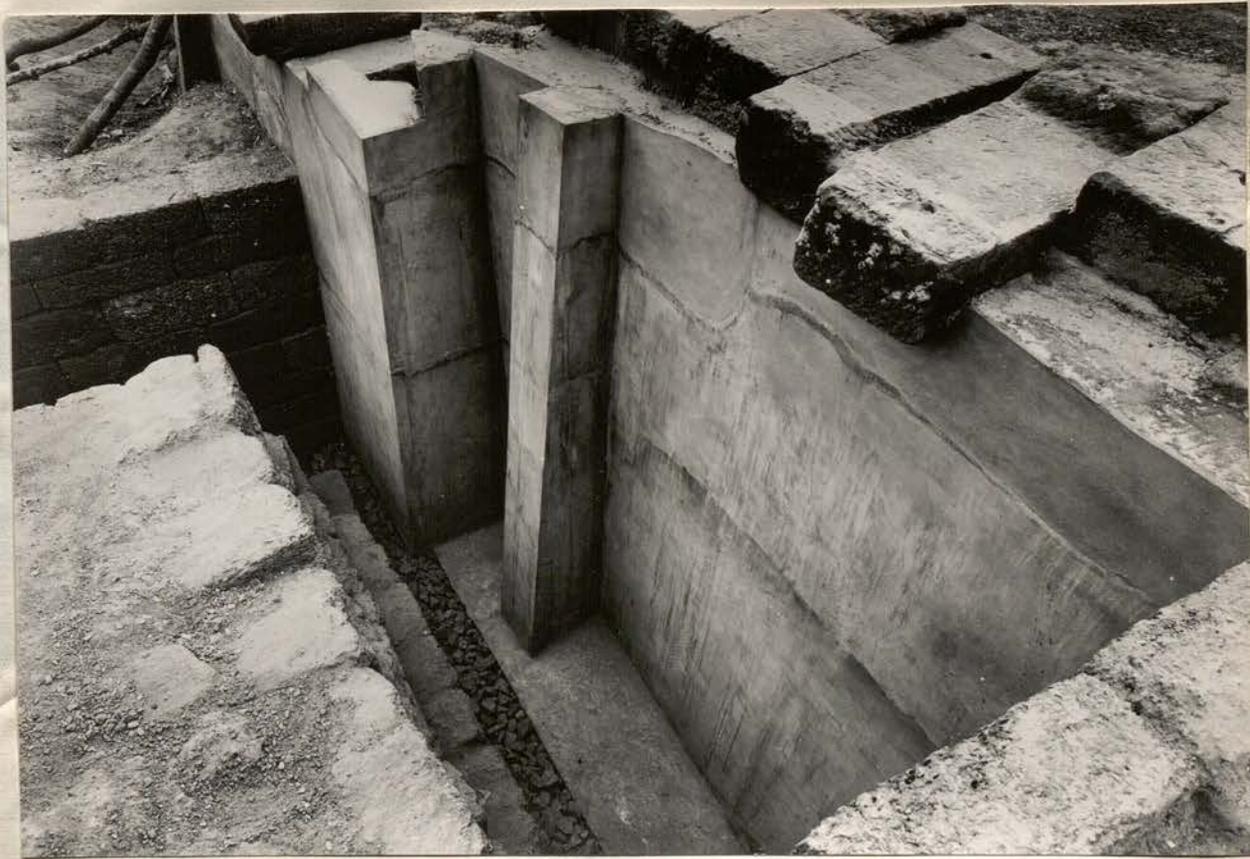
A - Terrasse des Eléphants; Perron Sud; mur d'arrêt du remblai au Sud et en avant du pignon Nord du Pavillon V Est du Baphuon; 27 août 1969 (Ph. 13 X 18 n° 11409).

B - Perron Sud; mur d'arrêt Sud et escalier - 21 octobre 1968 (Ph. 13 X 18 n° 11611).

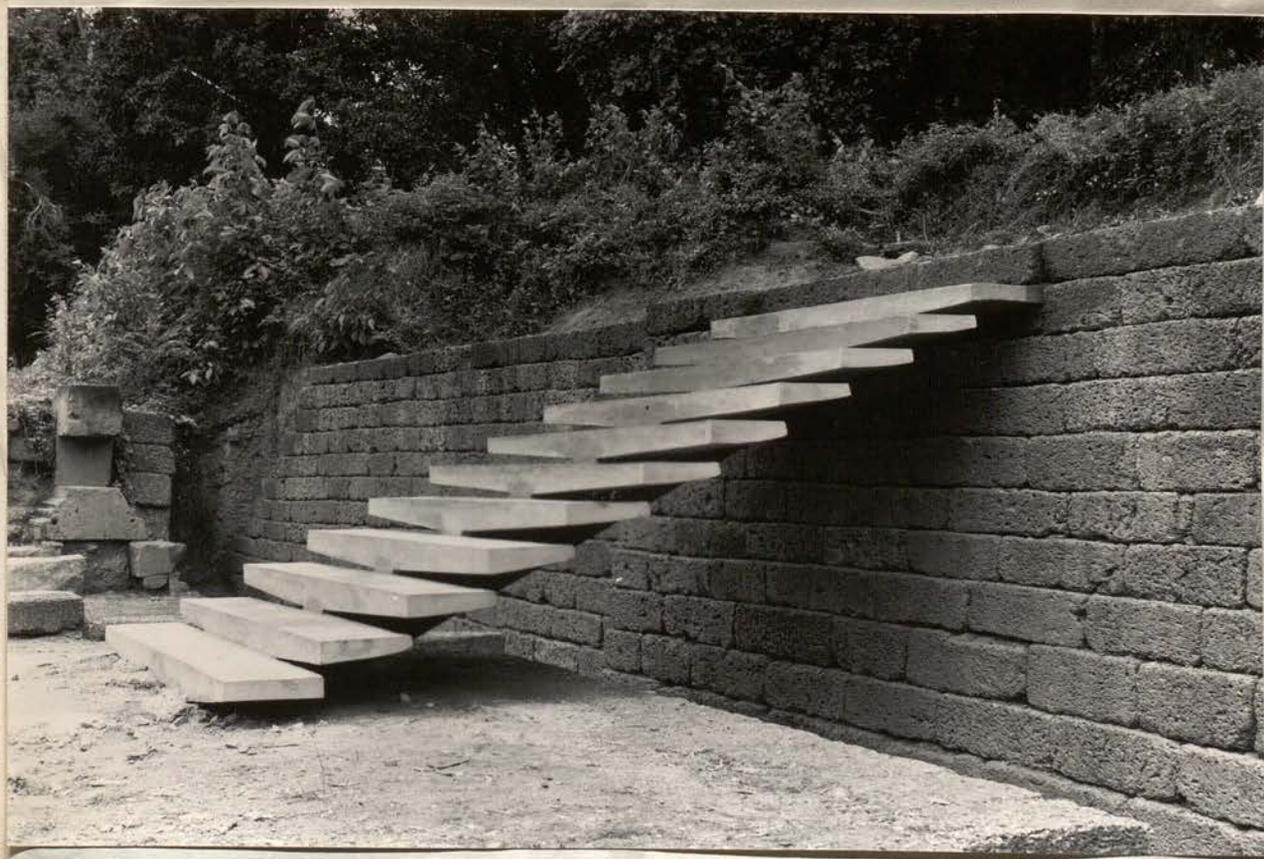
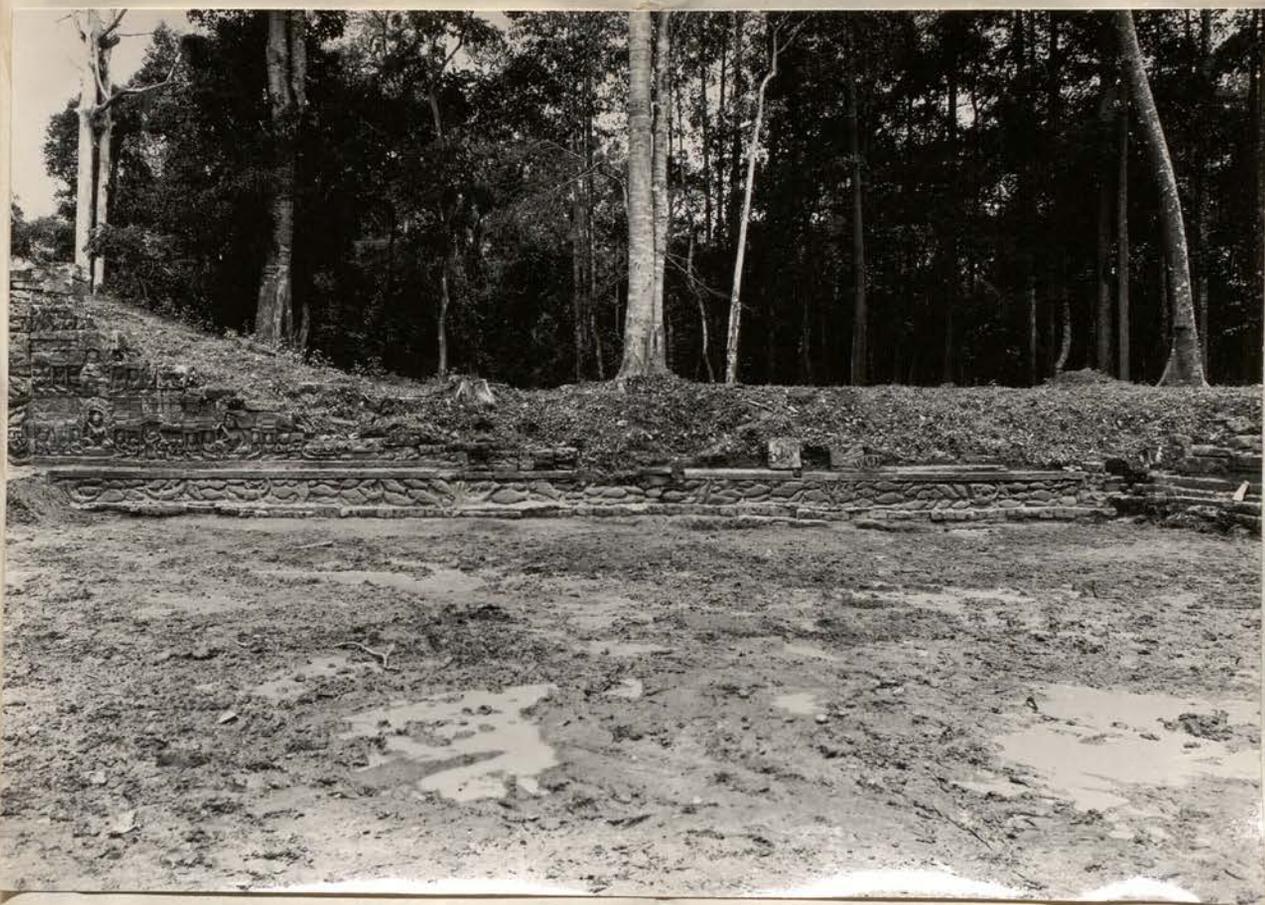
A - Terrasse du Roi Lépreux; mur au Nord de la Terrasse avant dépose et après dégagement des Terres; 10 octobre 1968 (Ph. 13 X 18 n° 11385).

B - Mur au Nord du Roi Lépreux après reconstruction des éléments déposés; 30 novembre 1968 (Ph.13X18 n° 11638).
