ECOLE FRANÇAISE
D'EXTREME ORIENT
DIRECTION DES RECHERCHES
ARCHEOLOGIQUES

CONSERVATION
D'ANGKOR

TRAVAUX DE L'ANNÉE

1968

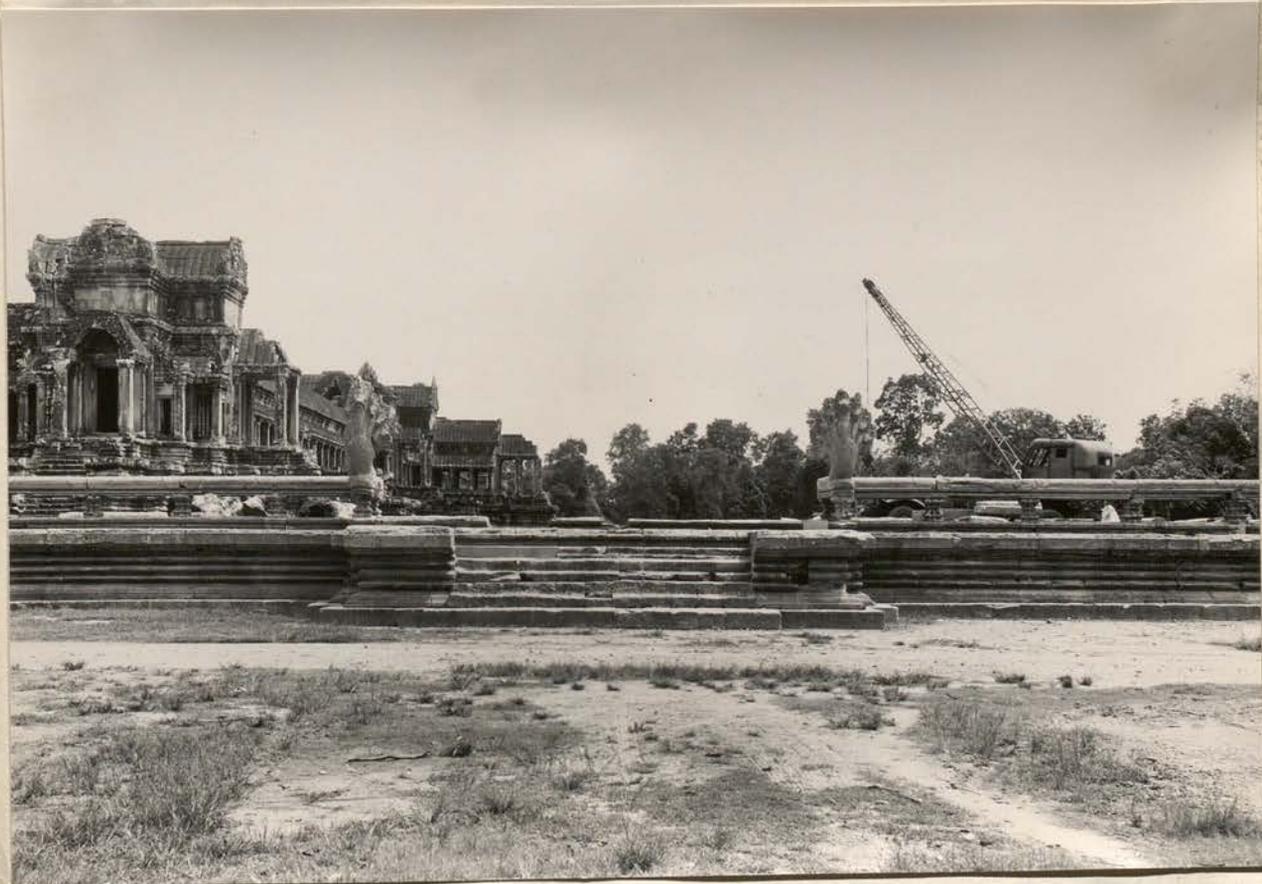
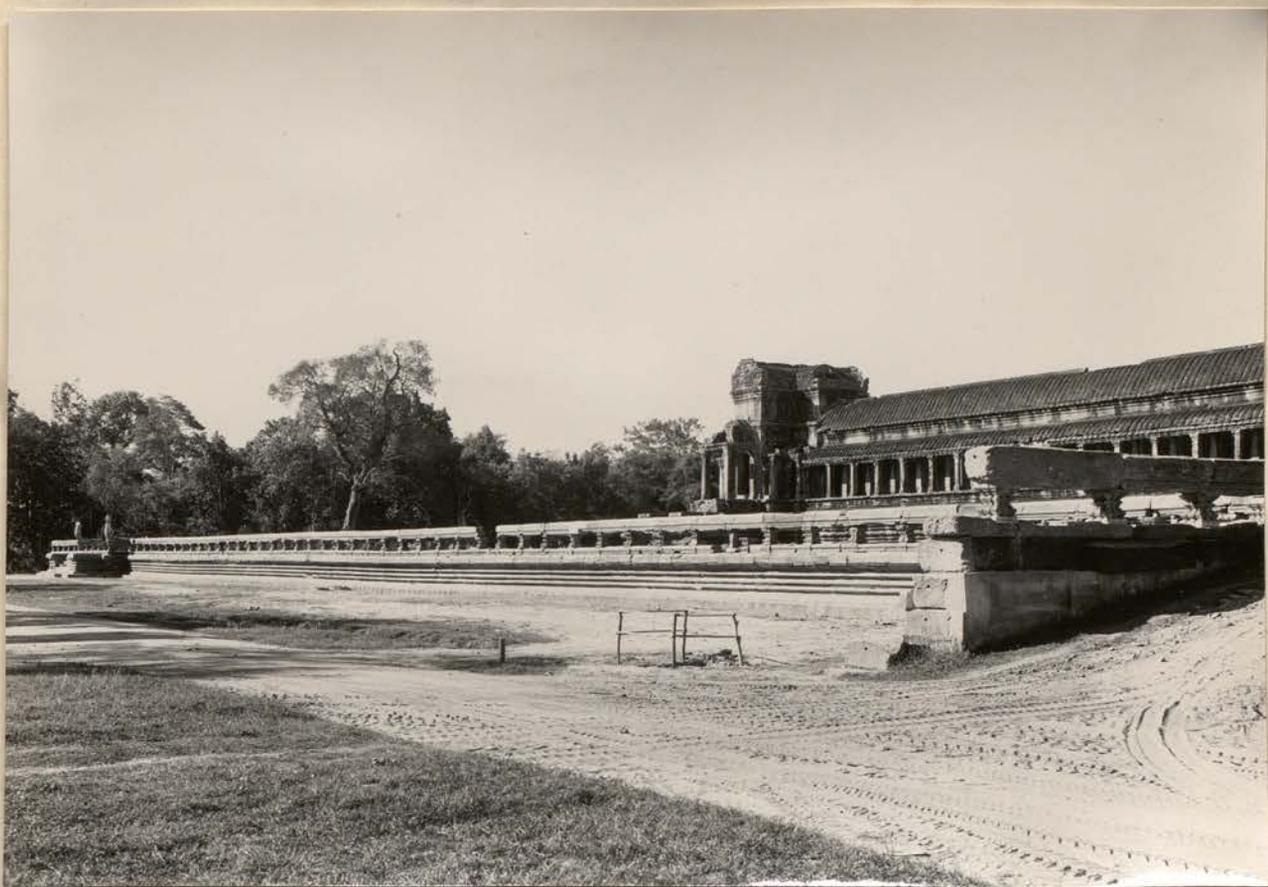
A - Terre-plain général; face Est. Aile Sud et Angle Sud-Est après anastylose intégrale. 12 décembre 1968 (Ph. 13X18 n° 11643).

B - Terre-plain général; escalier axial Est; remontage des nāgas. 11 octobre 1968 (Ph. 13 X 18 n° 11589).

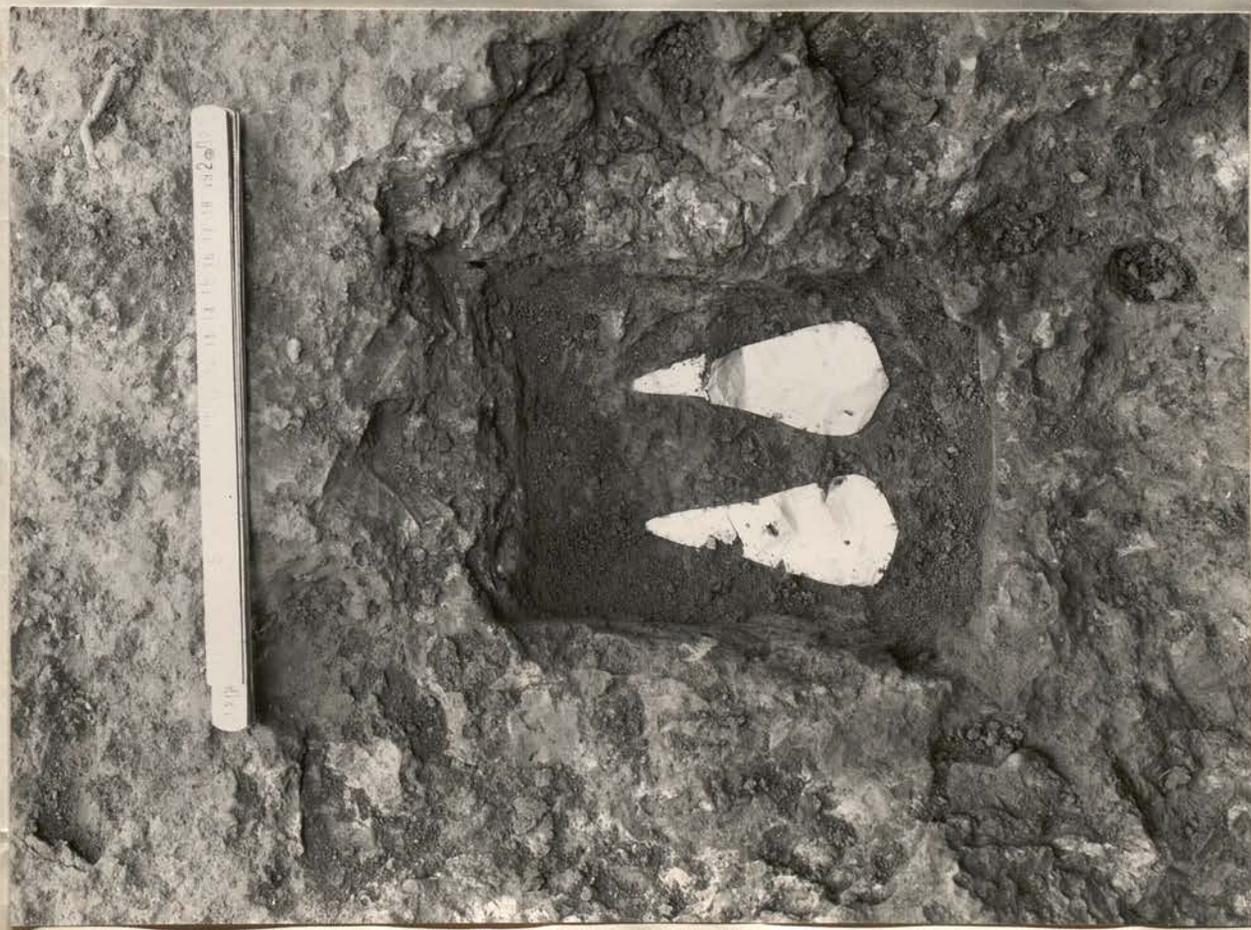
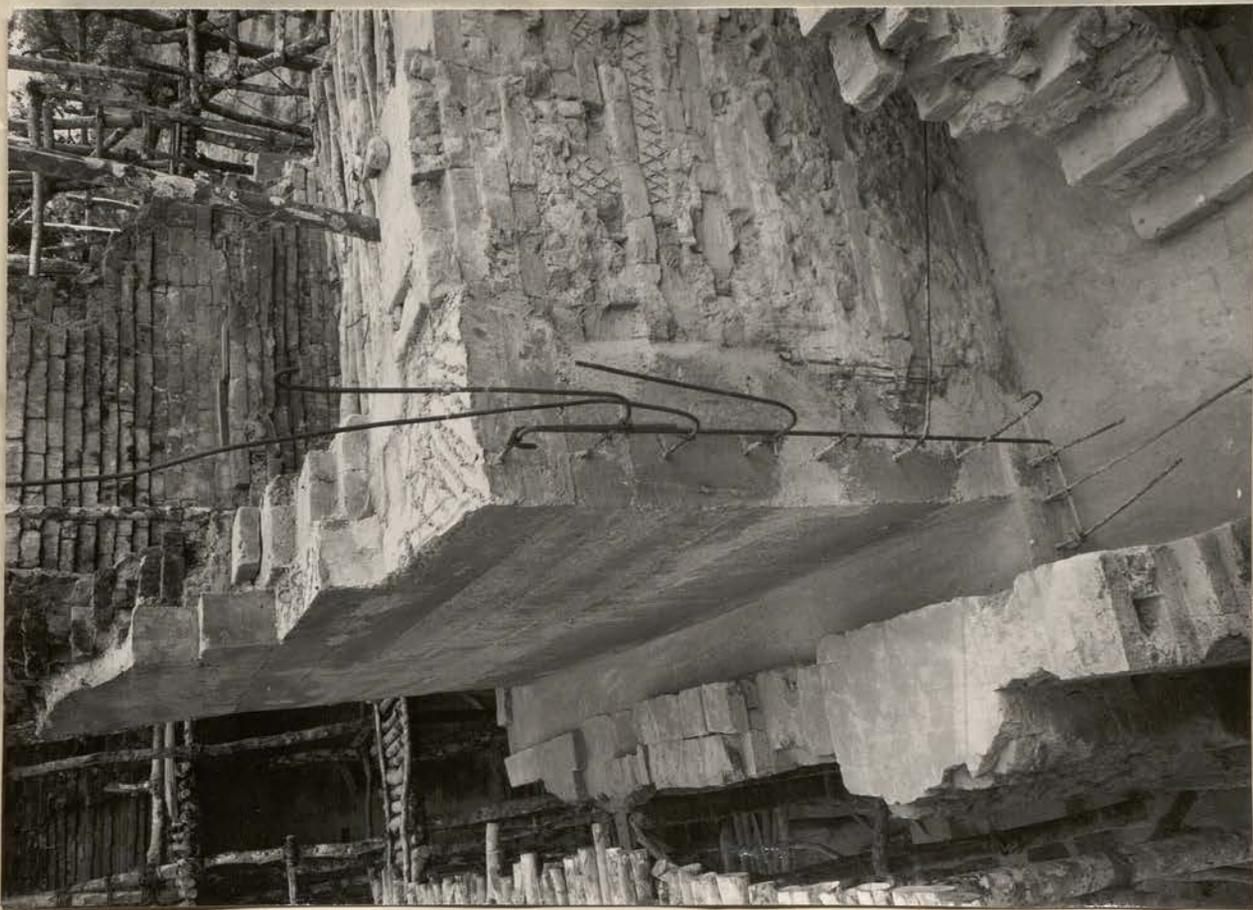
A - Pr. Bei. Tour Nord; côté Ouest; armature interne en B.A.
22 Février 1968 (ph. 13 x 18 n° 11.091).

B - Pr. Bei. Tour Nord; collecteur en tête du corps d'édifice
reconstruit 12 Juin 1968 (ph. 13 x 18 n° 11.284).

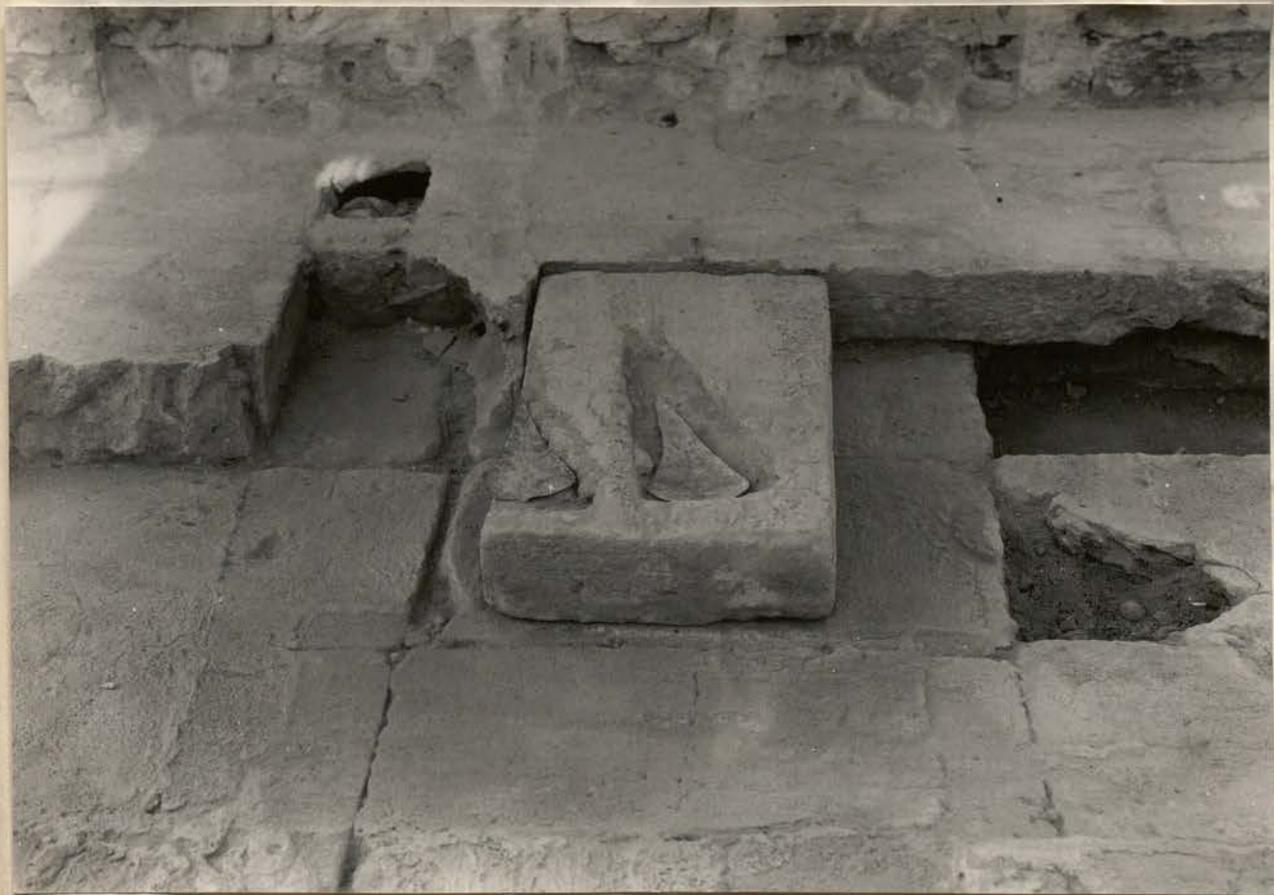
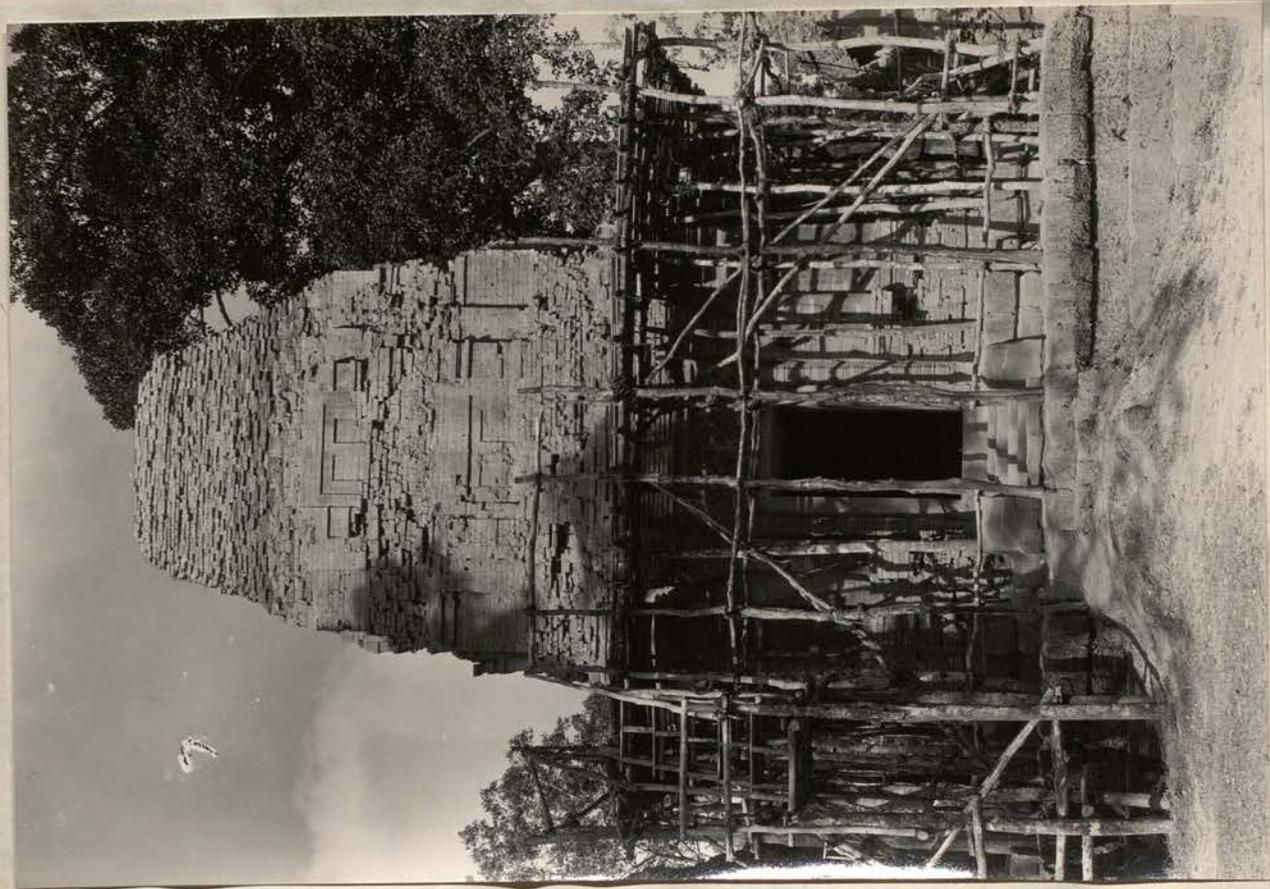
A - Prasat Bei. Tour centrale; face Est; faux-étages restaurés; 11 Octobre 1968 (ph. 13 x 18 n° 11.587).

B - Tour centrale; face Ouest; faux étages restaurés; 30 Novembre 1968 (ph. 13 x 18 n° 11.635).

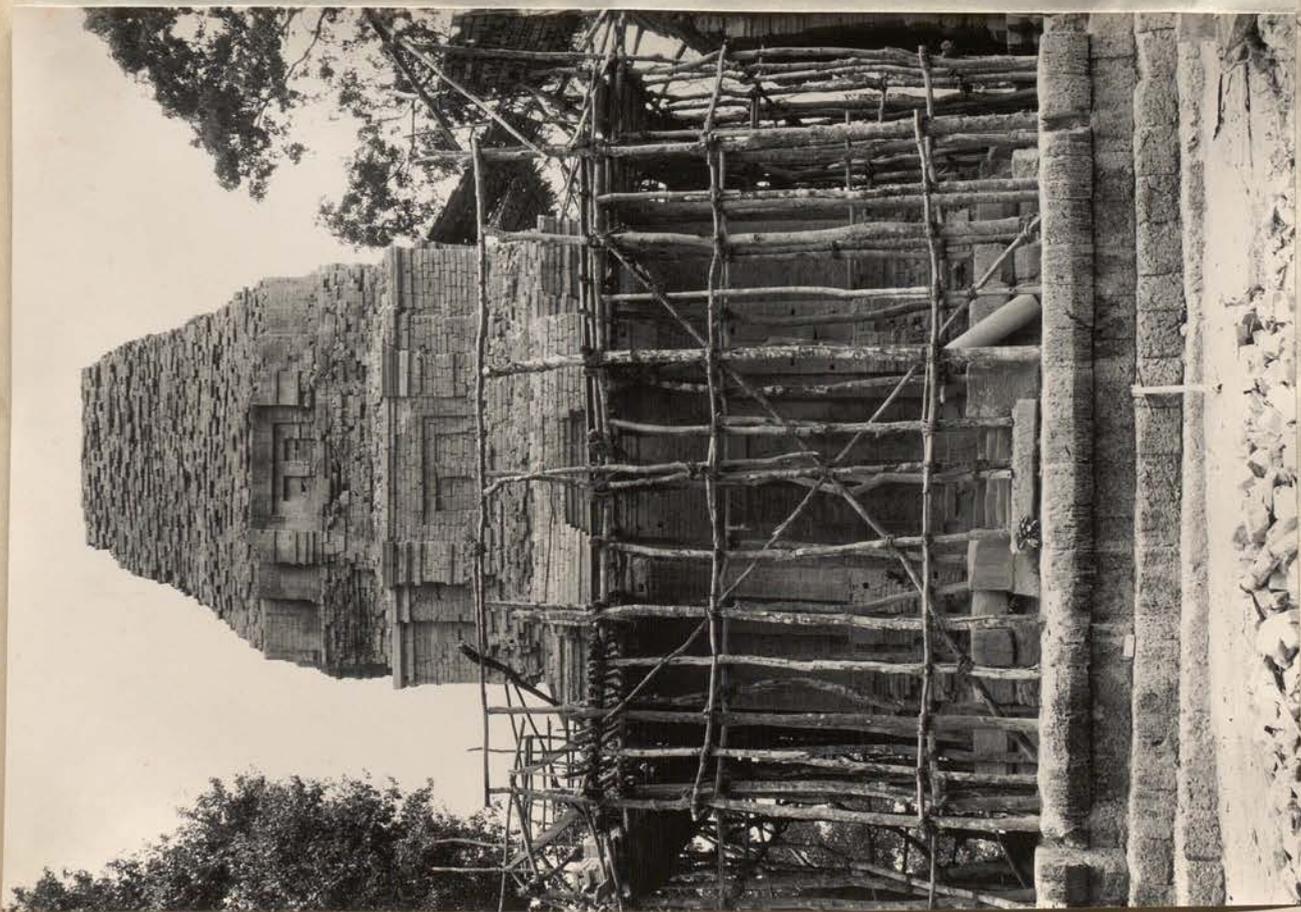
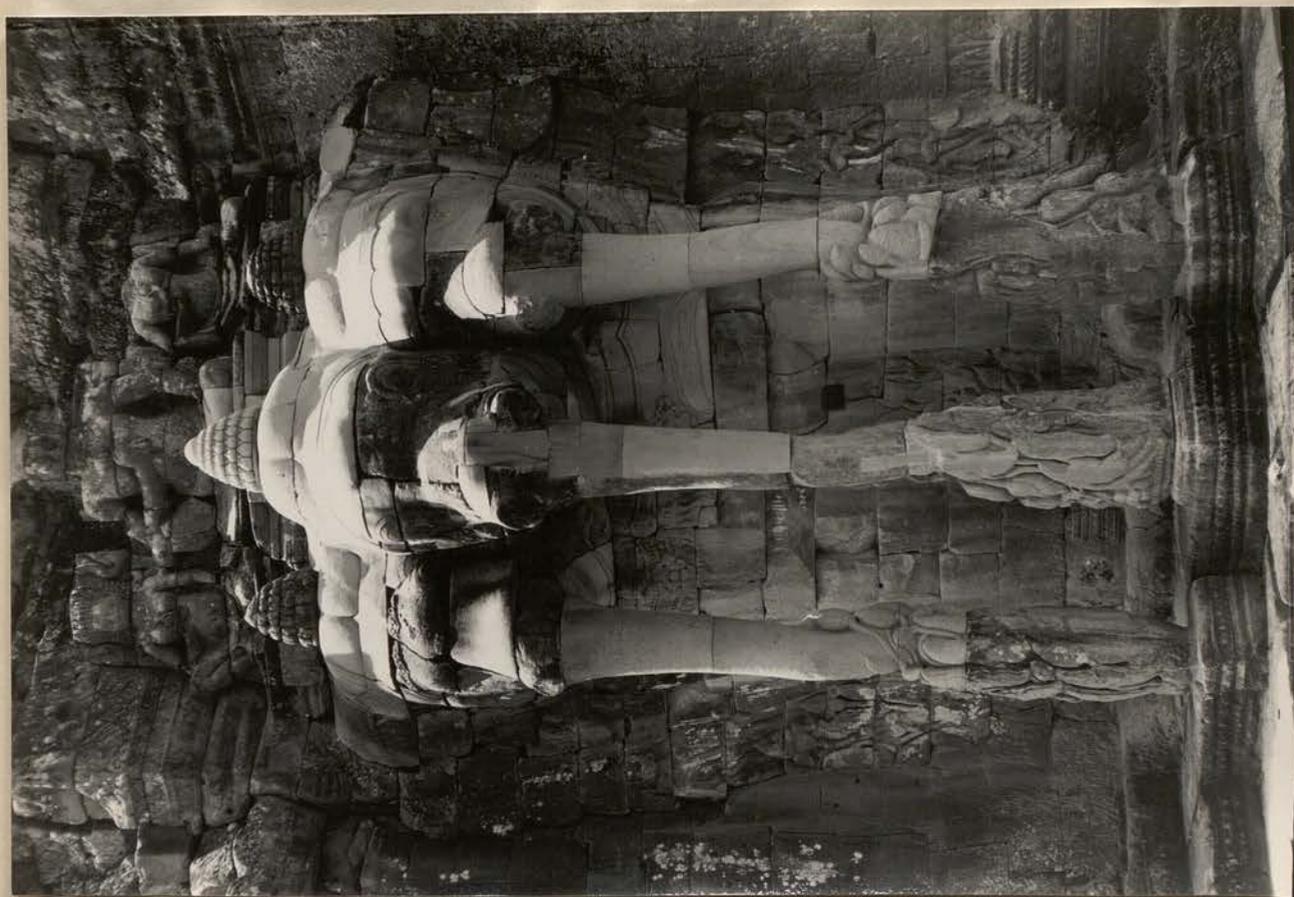
A - Angkor Thom. Porte Sud. Motif d'angle N.W. reconstruit.
(ph. 13 x 18 n° 11.991).

B - Détail des reprises (ph. 13 x 18 n° 11.993).
