CONSERVATION
D' ANGKOR

TRAVAUX DE L'ANNEE
1963

B. P. GROSLIER

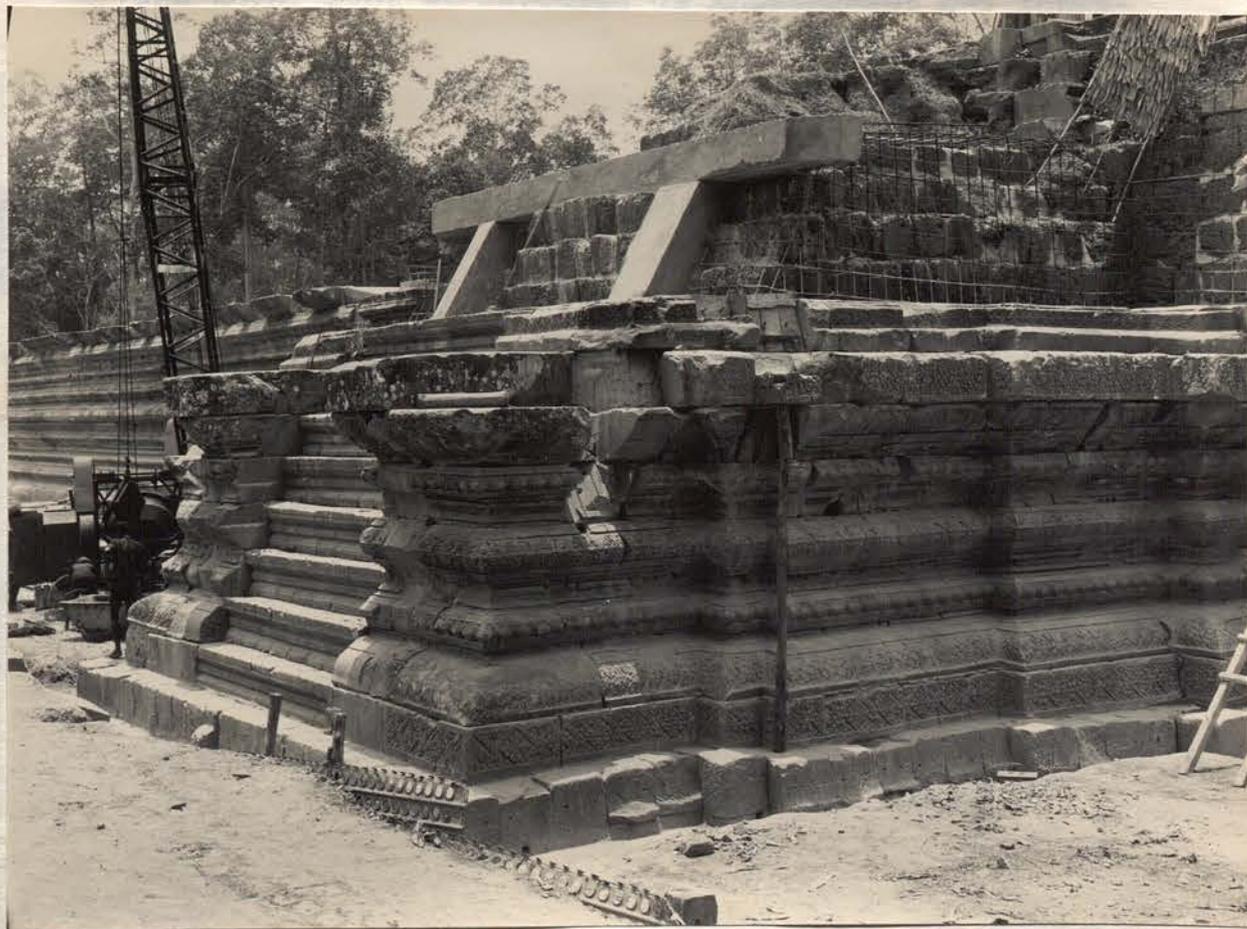
A.- Baphuon - 1er étage - Escalier axial Est. Repose des premières assises - 4 janvier 1963 (Ph.13x18 n°9731).

B.- Baphuon - 1er étage - escalier axial Est. Première échiffre reconstruite 3 avril 1963 (Ph.13x18 n°9858).

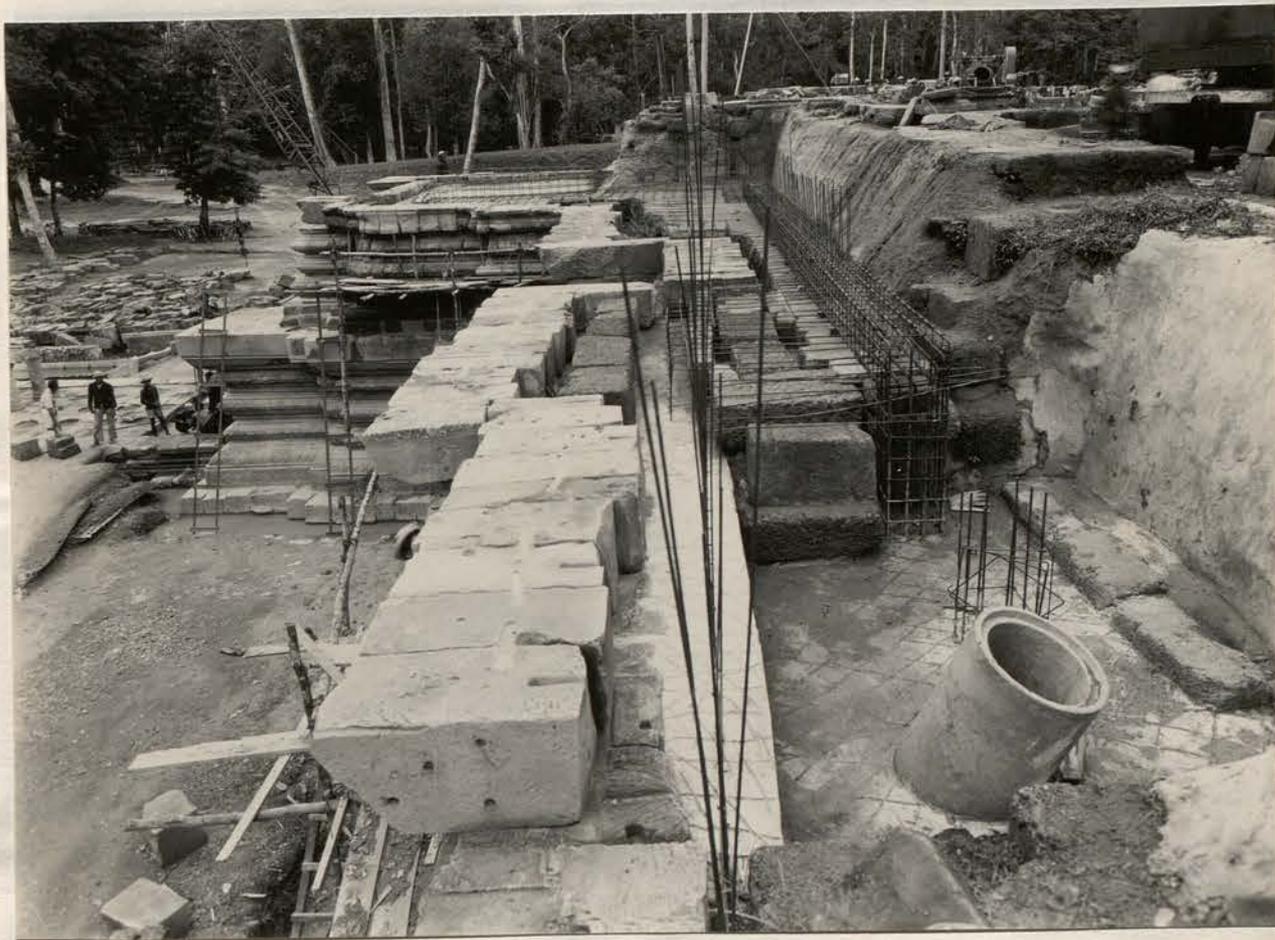
A.- Baphuon - 1er étage - Escalier axial Est - Remontage achevé et reprise des moulures - 13 juin 1963 (Ph. 13x18 n° 9879).

B.- Baphuon - 1er étage, côté Est - Escalier latéral Nord, face Nord. Plot et nervures de soutènement des fondations du Gopura 3 - 23 mai 1963 (Ph. 13x18 n° 9873).

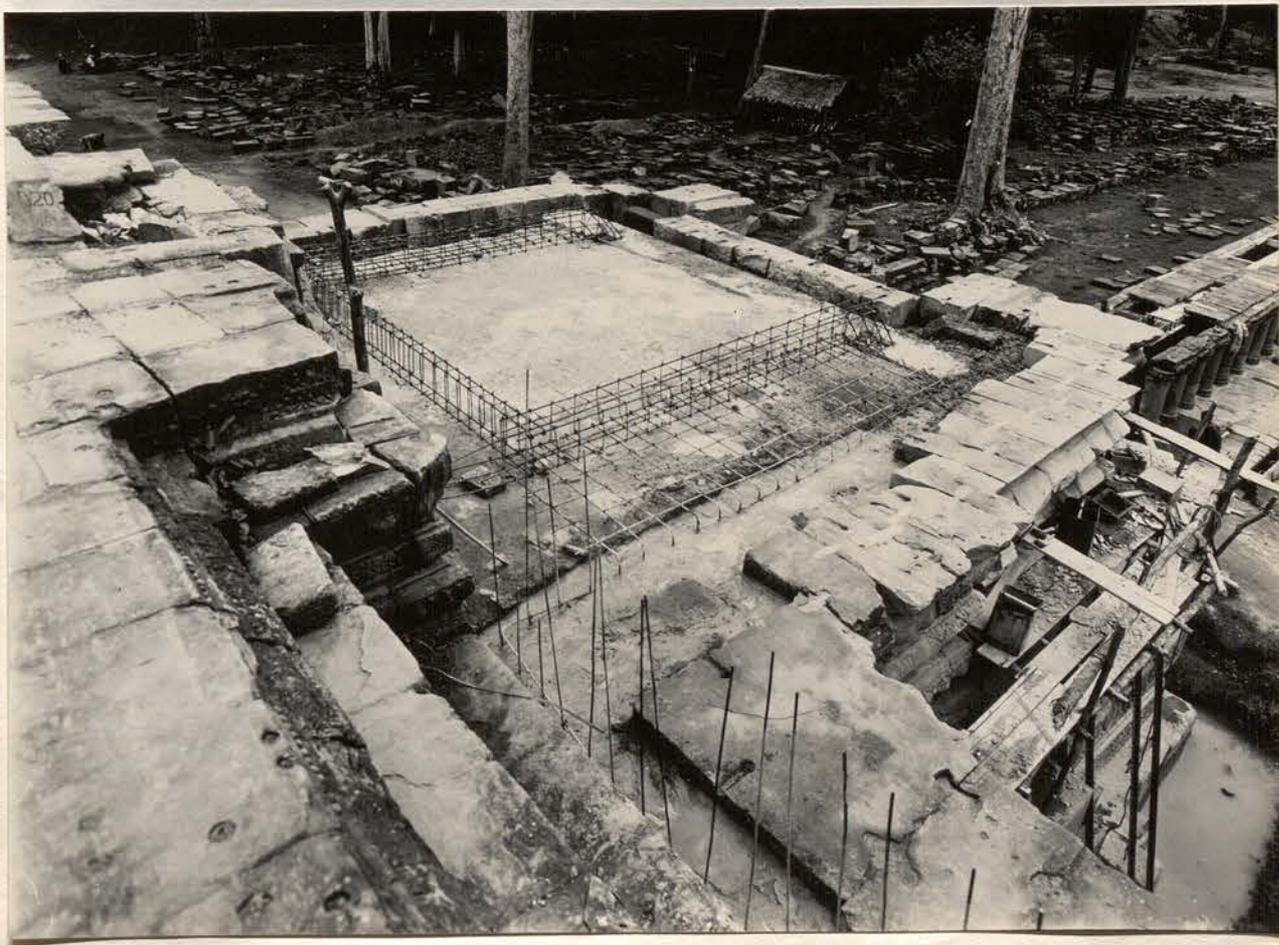
A.- Baphuon - 1er étage, escalier axial Est - Longrine générale de raidissement en tête des confortations 19 août 1963 (Ph. 13x18 n° 9929).

B.- Baphuon - 1er étage, escalier axial Est. Armatures des fondations de l'aile Est du Gopura 3 - 19 août 1963 (Ph. 13x18 n° 9928).

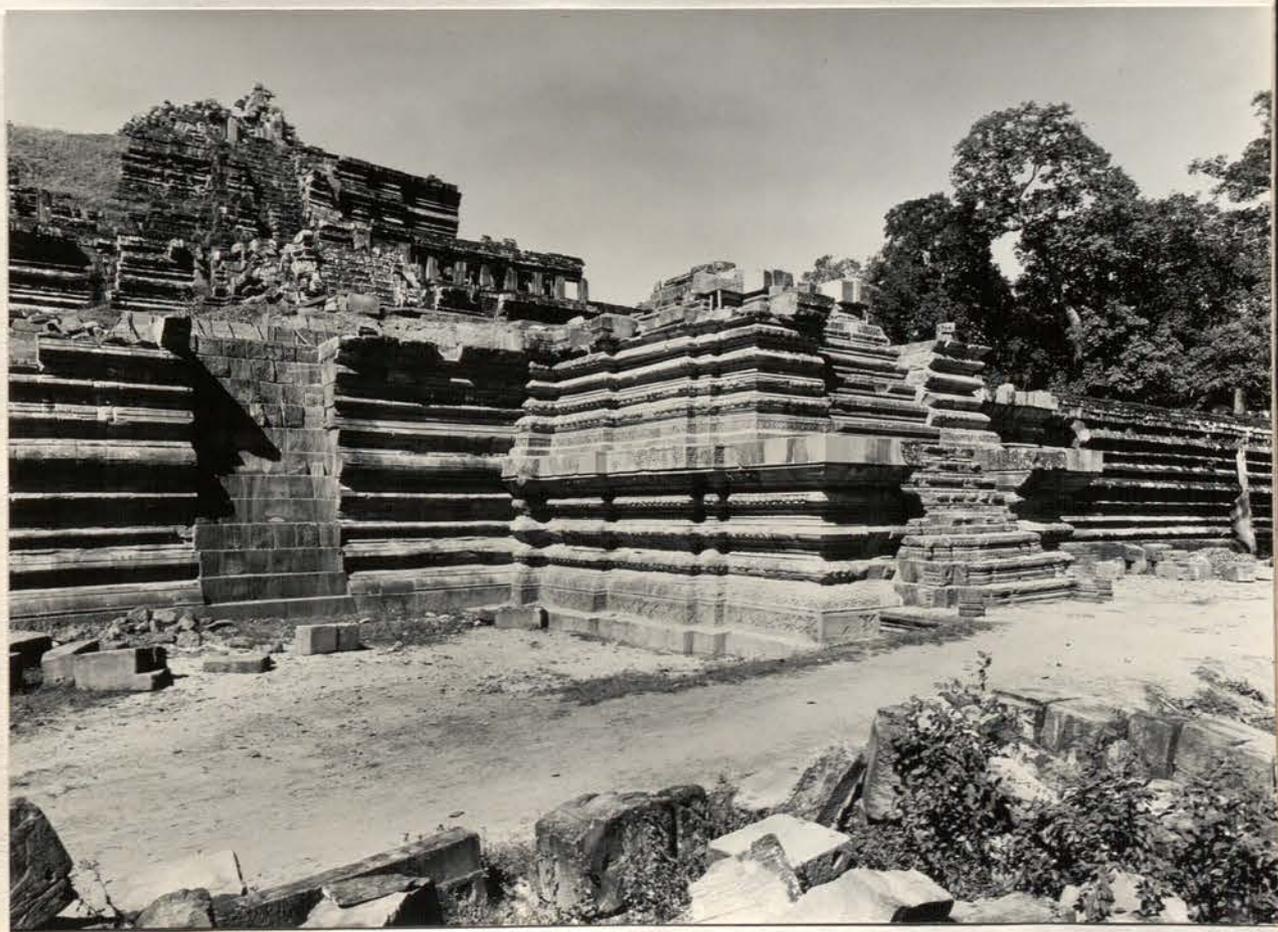
A.- Baphuon - 1er étage, Gopura 3 Est - Calage des assises de départ du soubassement - 13 novembre 1963 (Ph. 13x18 n° 9952).

B.- Baphuon - 1er étage - Escalier axial Est et escalier latéral Sud reconstruits - 9 décembre 1963 (Ph. 13 x 18 n° 9964).

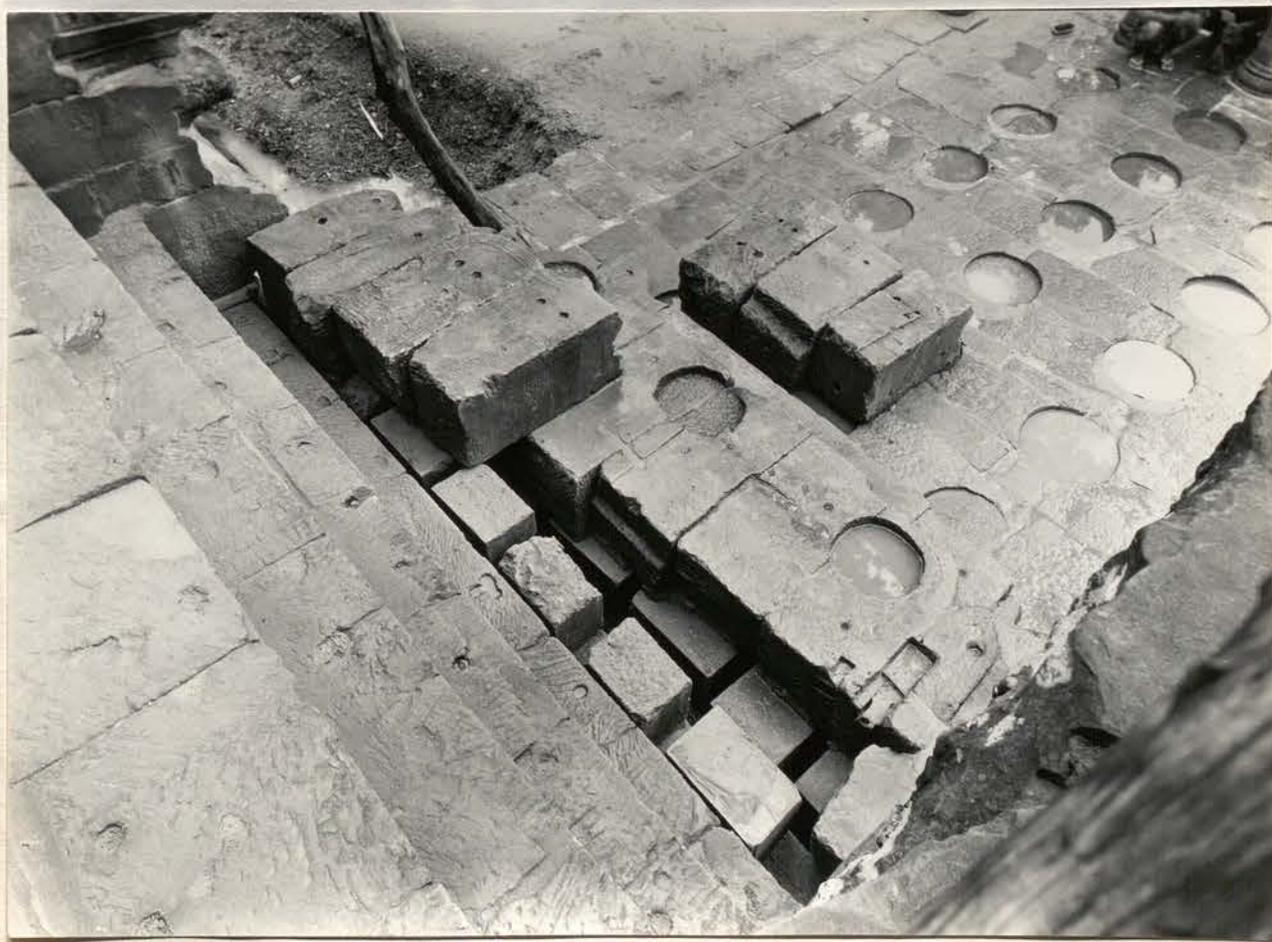
A.- Baphuon - 1er étage - Escalier axial Est. Les trois états successifs - 27 mars 1961 (Ph. 13x18 n° 9043).

B.- Baphuon - 1er étage, escalier axial Est. Remontage du 2è état de l'escalier - 2 septembre 1963 (Ph. 13 x 18 n° 9935).

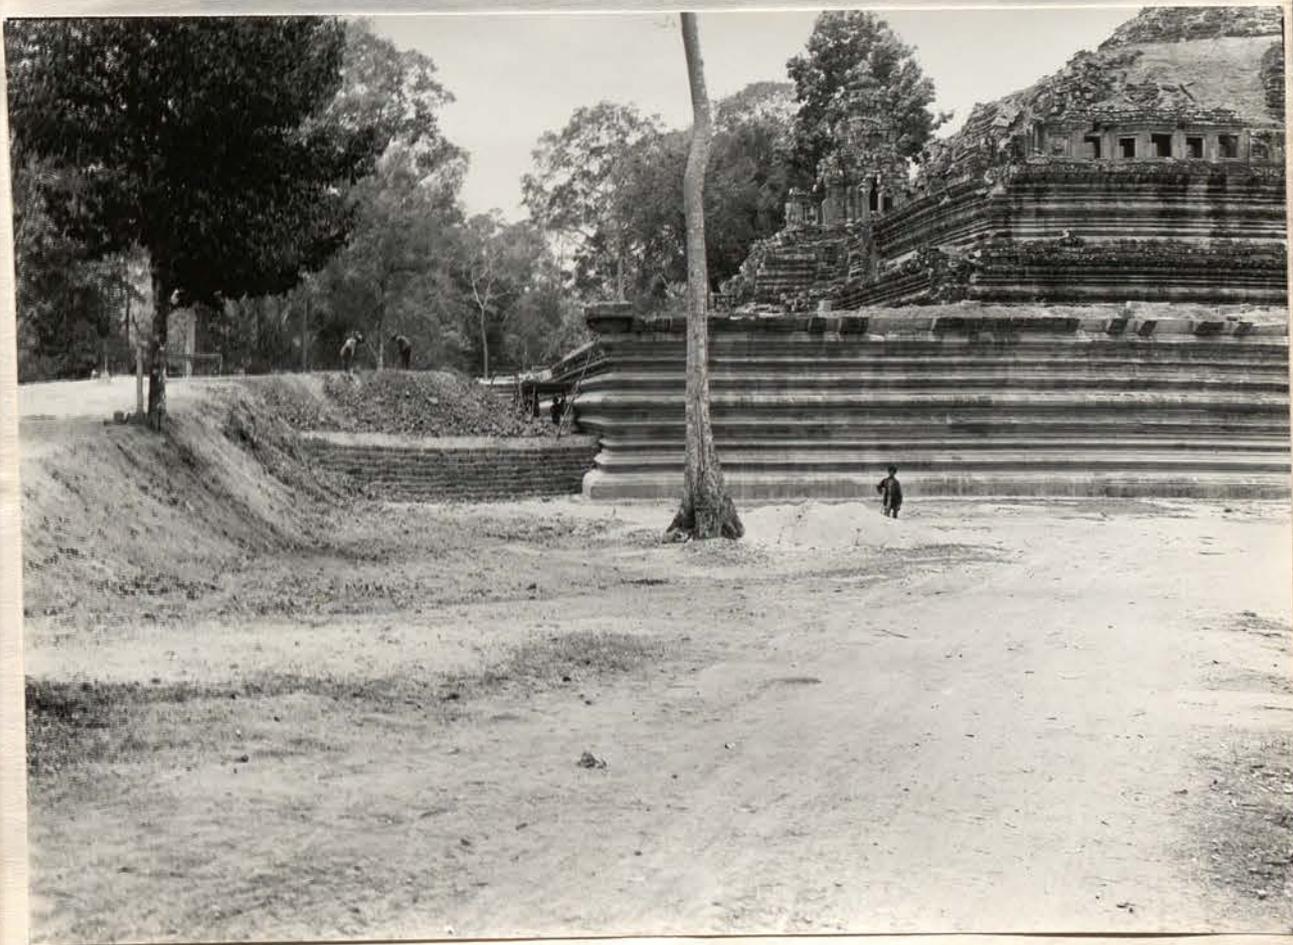
A.- Baphuon - 1^{er} étage, escalier axial Sud. Plan de l'escalier de raccordement entre les états 1 et 2 - Plan CA/ 1411 (Ph. 13 x 18 n° 10369).

B.- Baphuon - 1^{er} étage, angle Sud-Est. Etablissement de la rampe d'accès pour les véhicules - 3 avril 1963 (Ph. 13x18 n° 9857).

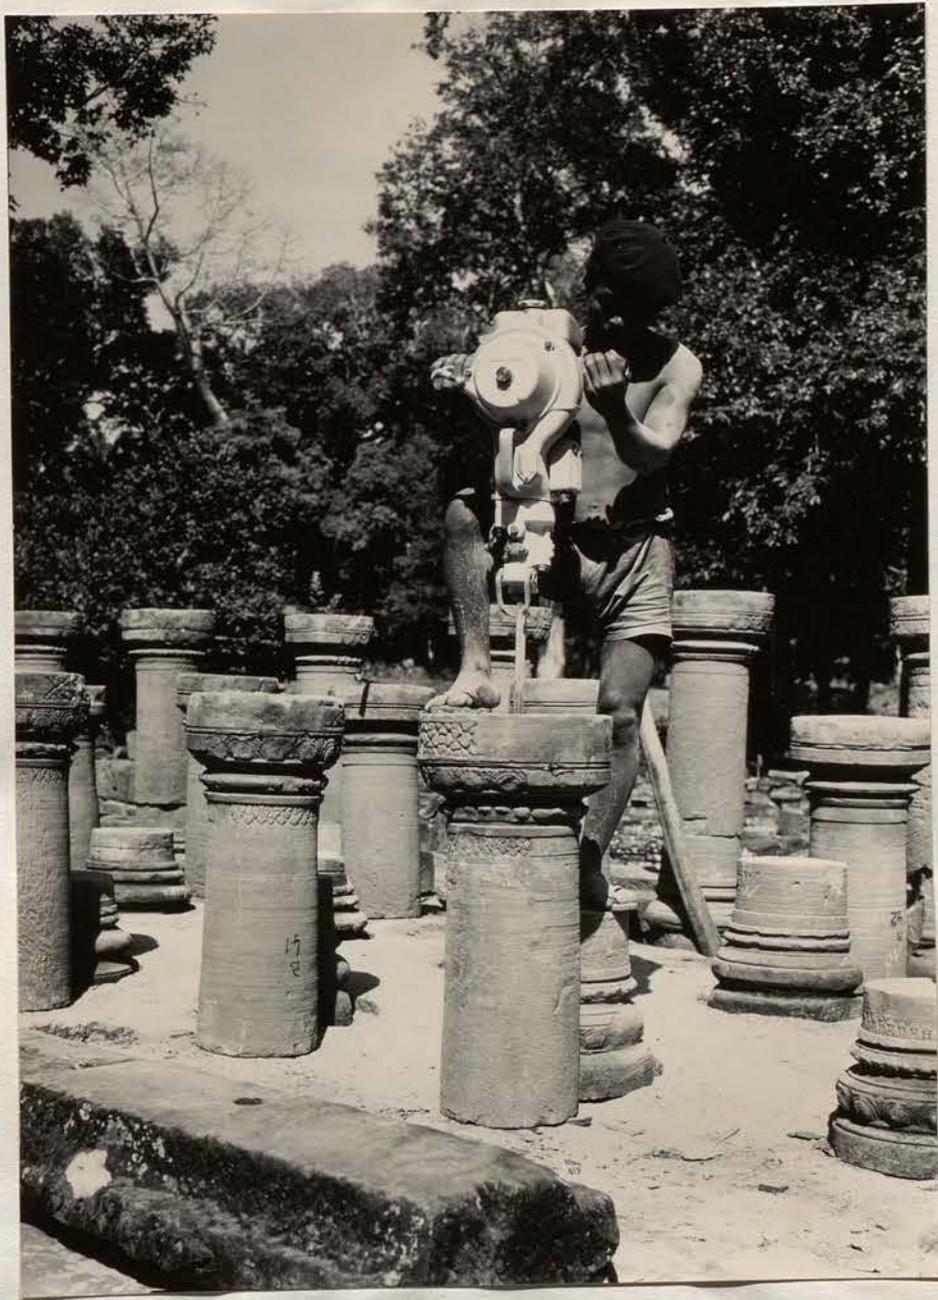
Baphuon - Chaussée Est, section Ouest - Perçage des
colonnettes pour scellement - 4 janvier
1963 - (Ph. 13 x 18 n° 9730).

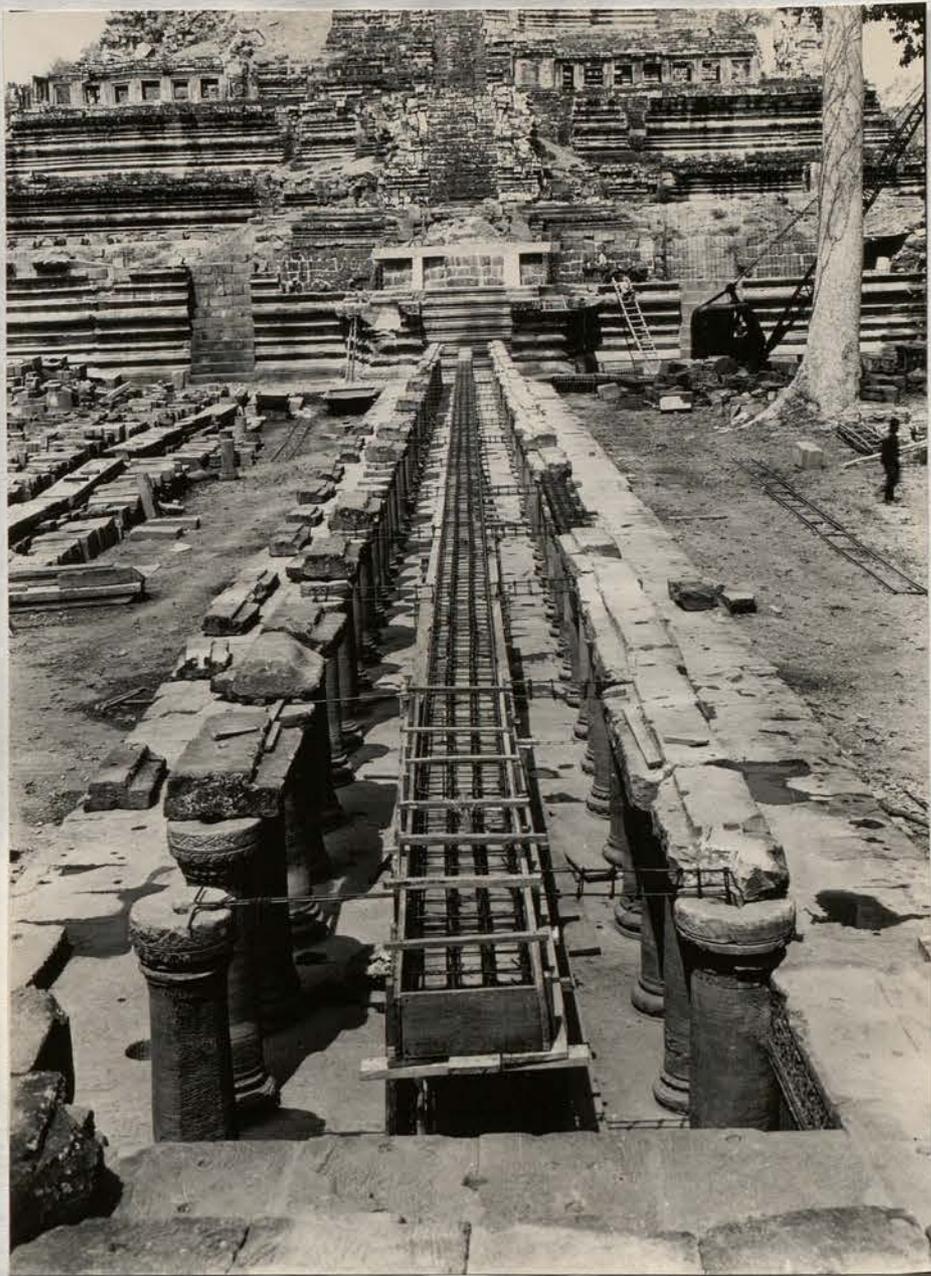
Baphuon. Chaussée Est, section Ouest. Armature de la
longrine axiale et traverses en B.A.
30 mars 1963 (Ph.13x18 n° 9853)

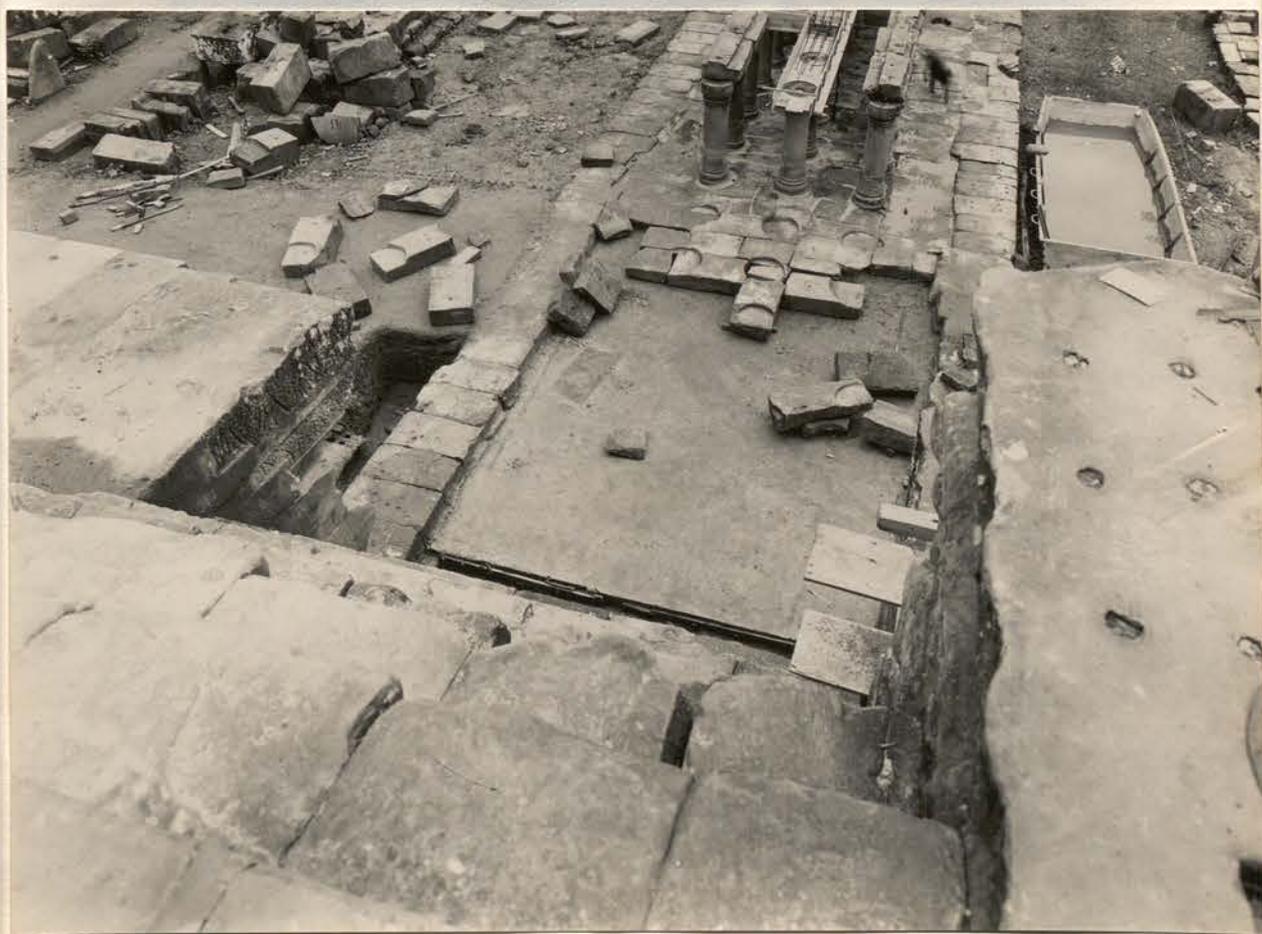
A. Baphuon. Chaussée Est, section Ouest. Dallage reposé
13 novembre 1963 (Ph.13x18 n° 9949)

B. Baphuon. Chaussée Est, section Ouest. Raccord avec
l'escalier axial Est du premier étage.
9 août 1963 (Ph.13x18 n° 9914)

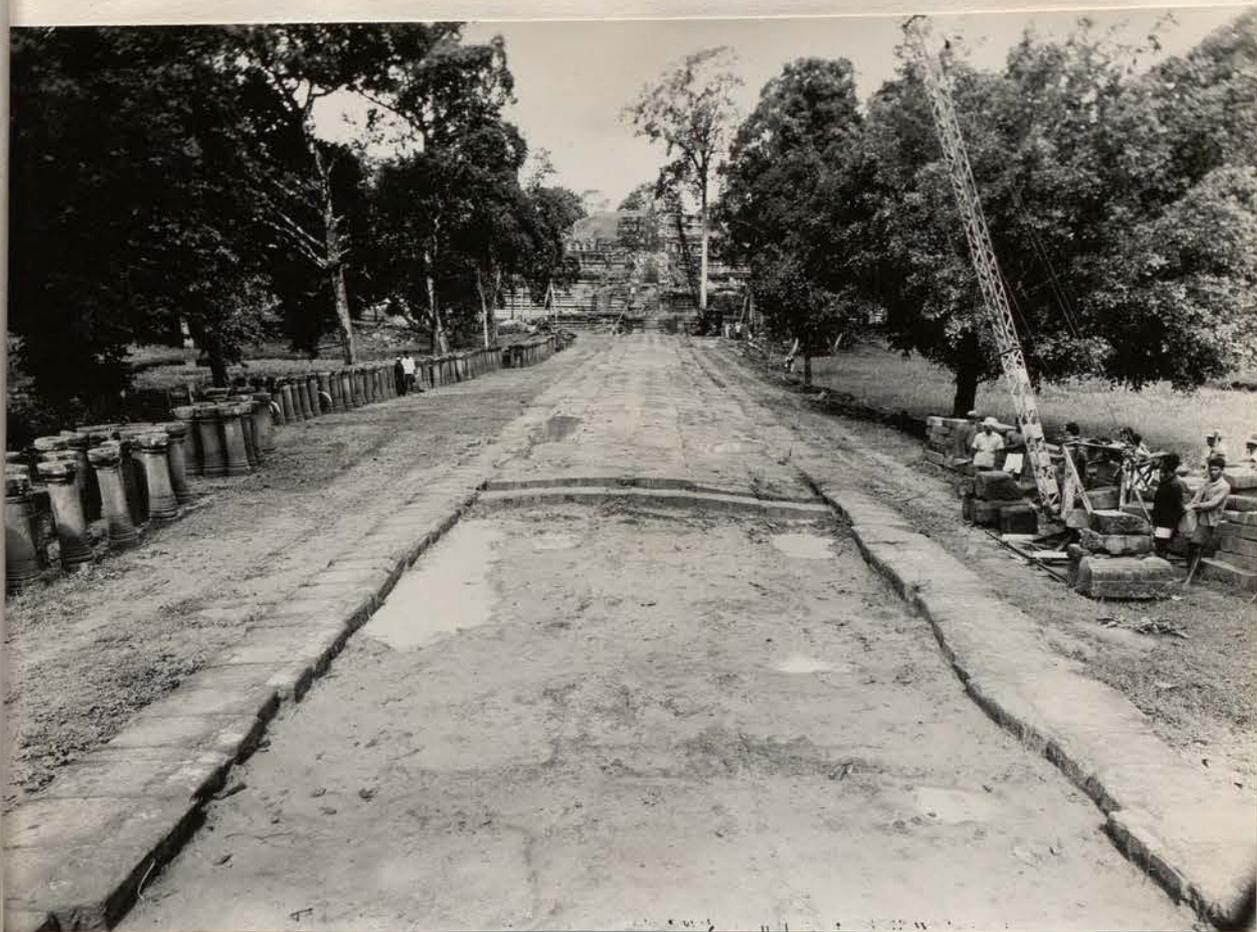
Baphuon. Chaussée Est, section Est. Colonnnettes dégagées
après dépose de l'Etat 3.
9 août 1963 (Ph.13x18 n° 9916)

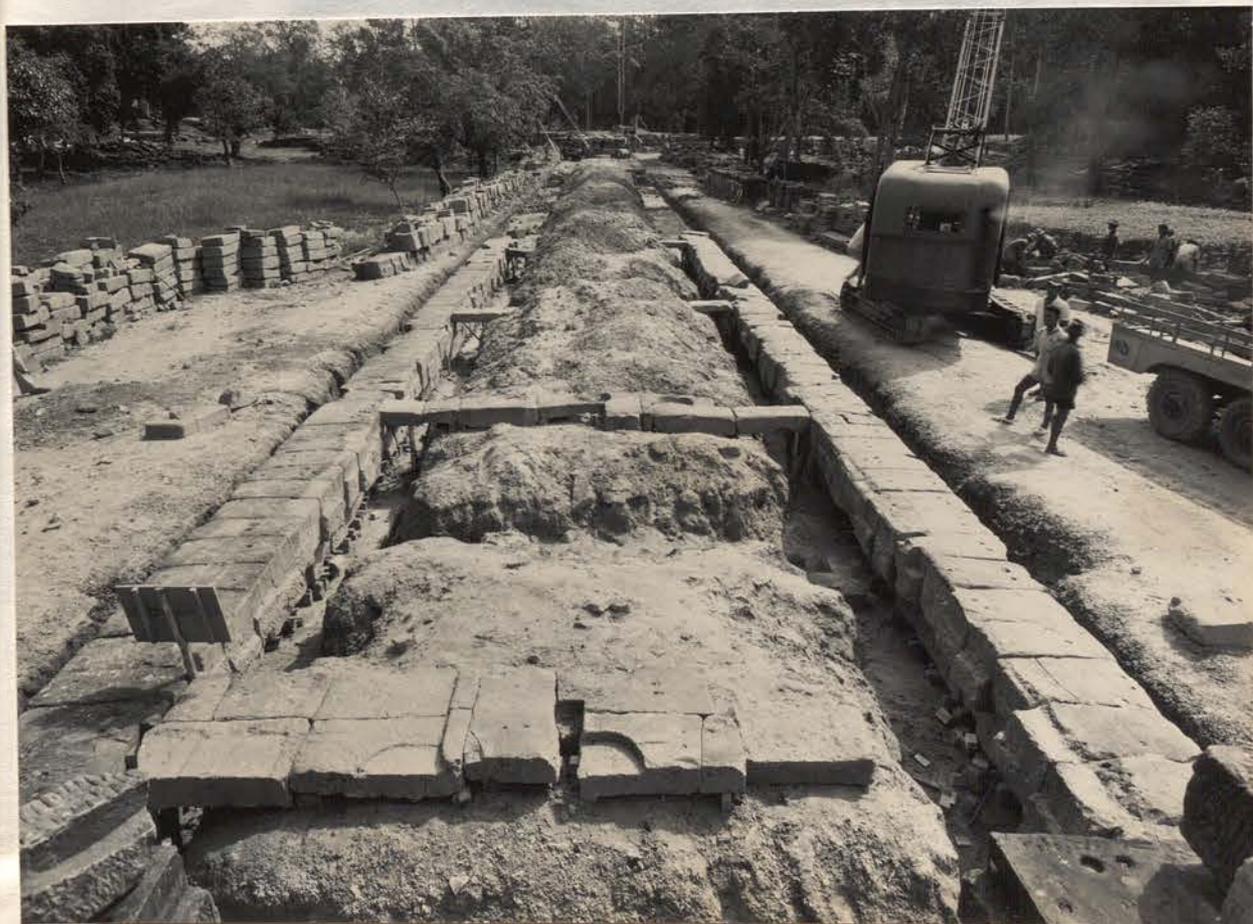
A. Baphuon. Chaussée Est, section Est. Dépose des colonnettes et du dallage.
2 septembre 1963 (Ph. 13 x 18 n° 9937)

B. Baphuon. Chaussée Est, section Est. Remontage des bahuts sur fondation en béton et réglage du dallage.
13 novembre 1963 (Ph. 13x18 n° 9948)

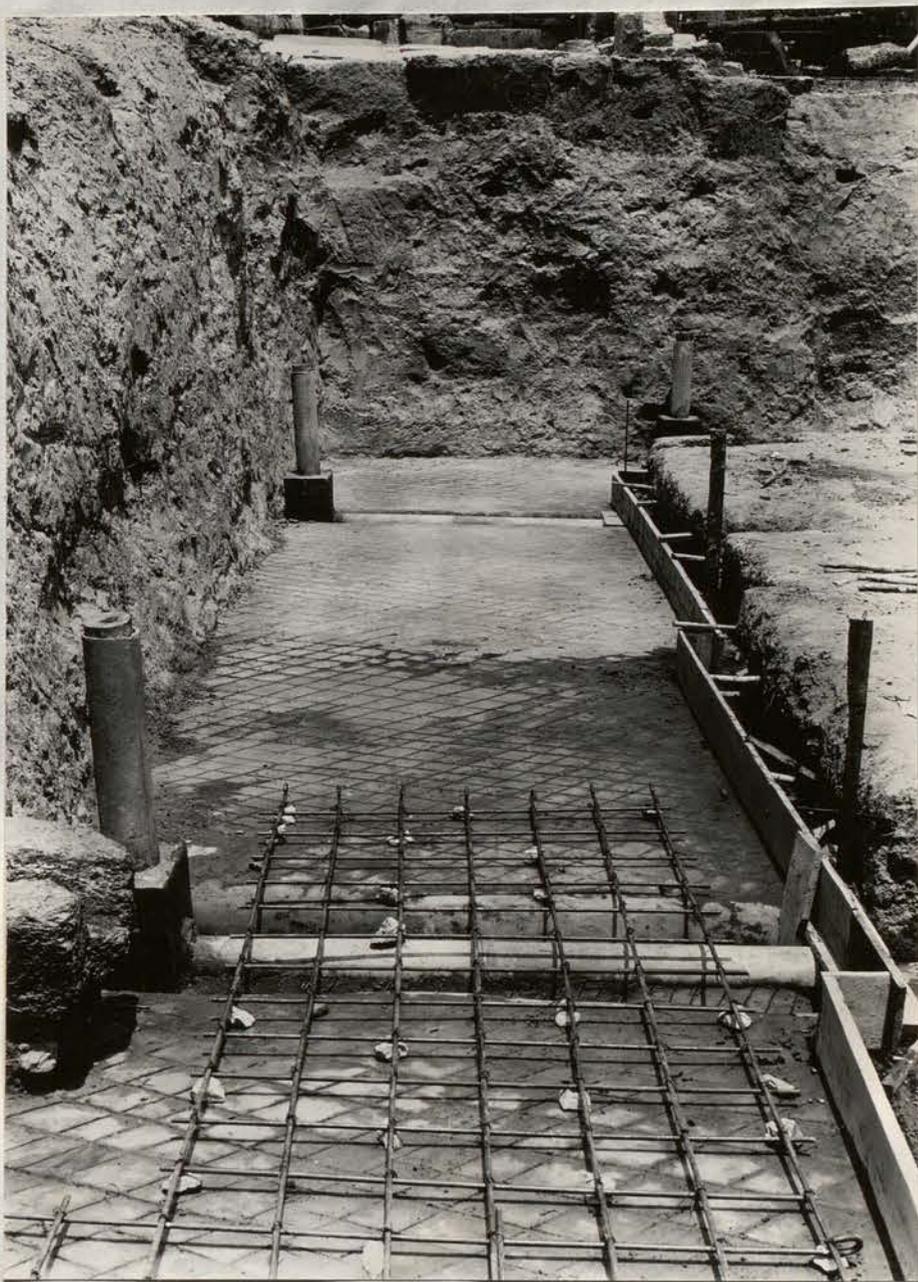
Baphuon. Gopura 4 Est. Aile Sud, côté Est. Armature de la
semelle de fondation et drains.
21 mars 1963 (Ph.13x18 n° 9850)

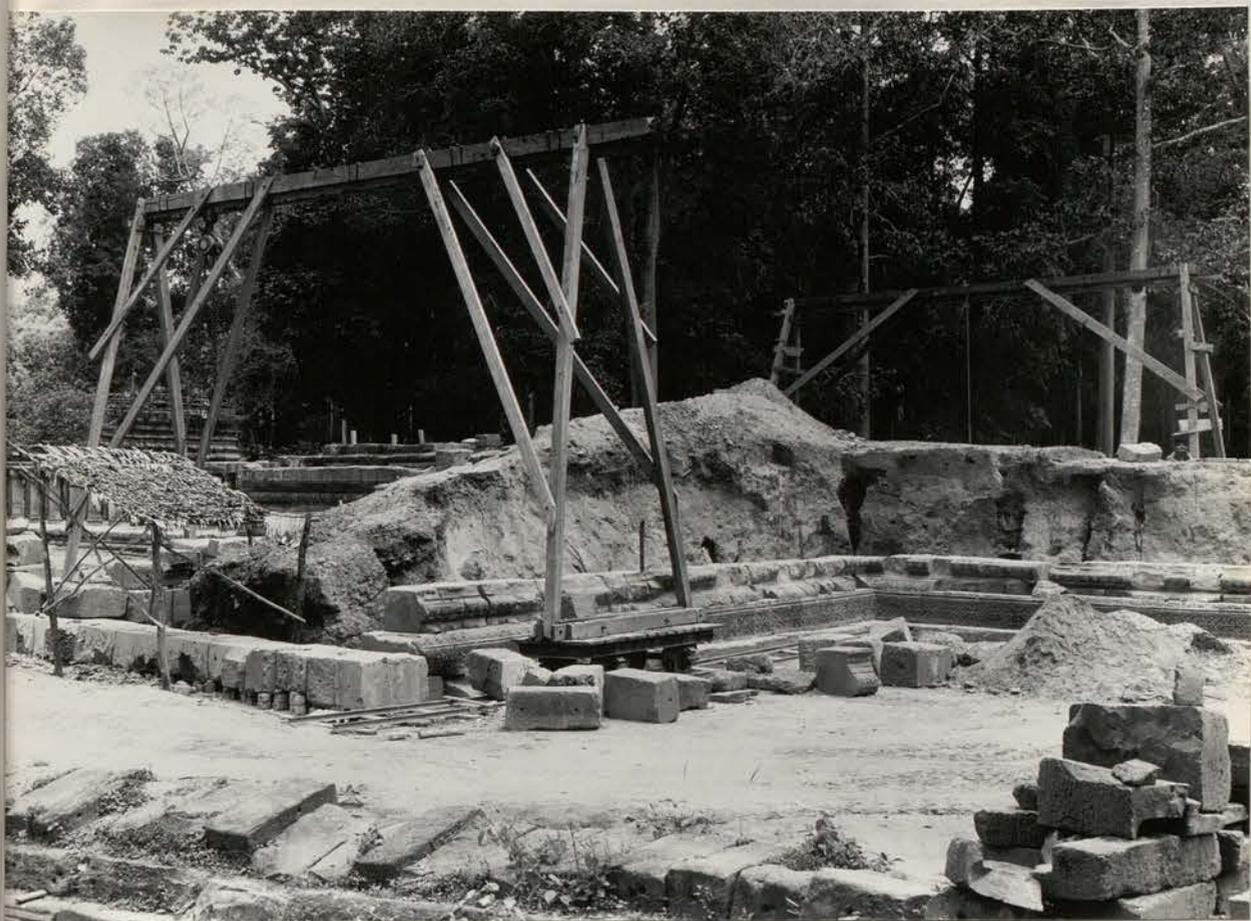
A. Baphuon. Gopura 4 Est. Aile Sud. Règlage de la 3^e assise
13 juin 1963 (Ph. 13x18 n° 9882)

B. Baphuon. Gopura 4 Est. Aile Nord. Règlage de la 1^{ère}
assise. 13 juin 1963 (Ph. 13x18 n° 9881)

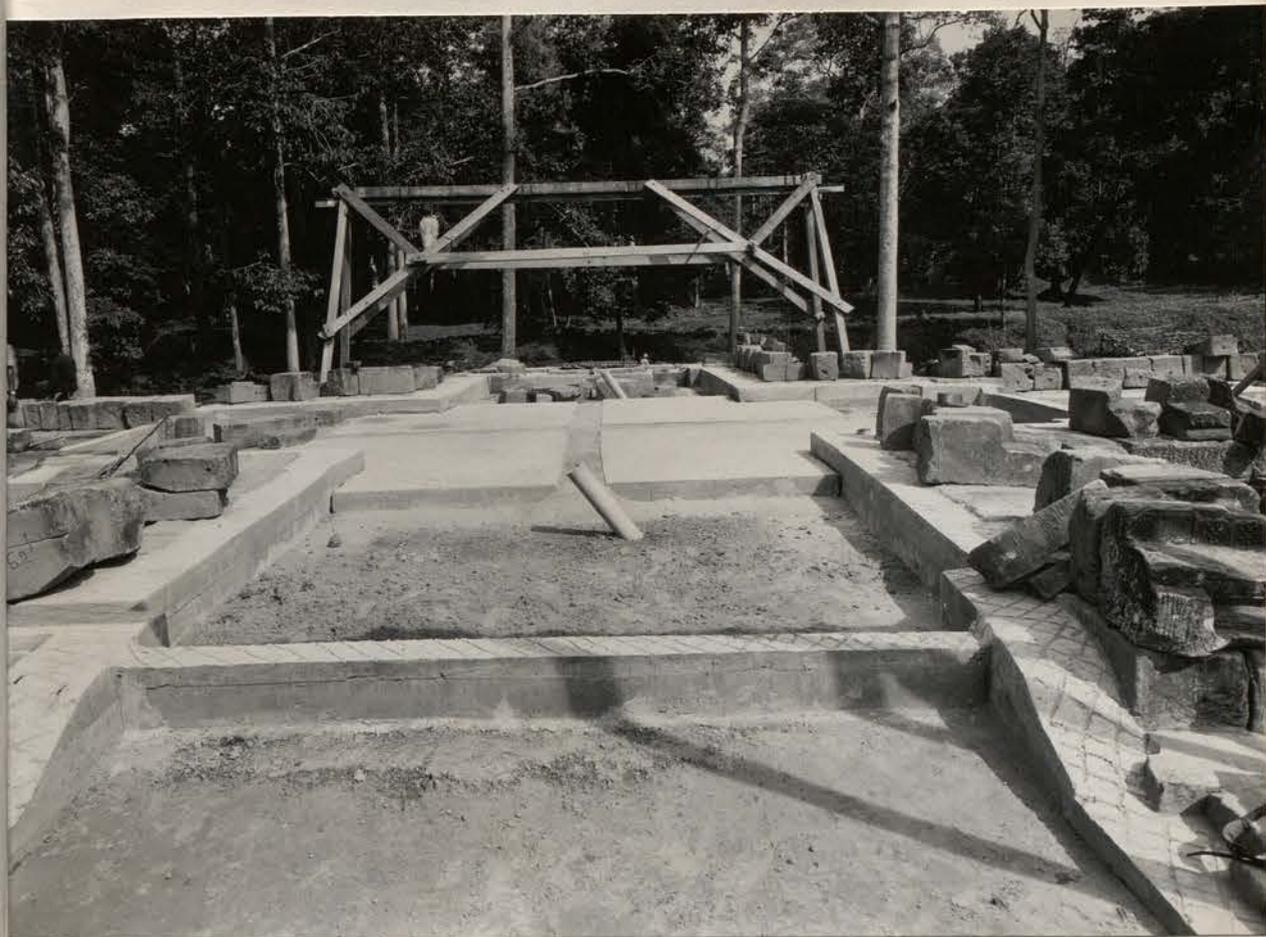
A. Baphuon. Gopura 4 Est. Ailes Nord et Sud: fondations internes. 13 novembre 1963 (Ph.13x18 n°9951)

B. Baphuon. Gopura 4 Est. Aile Nord reconstruite. 9 décembre 1963 (Ph.13x18 n°9963)

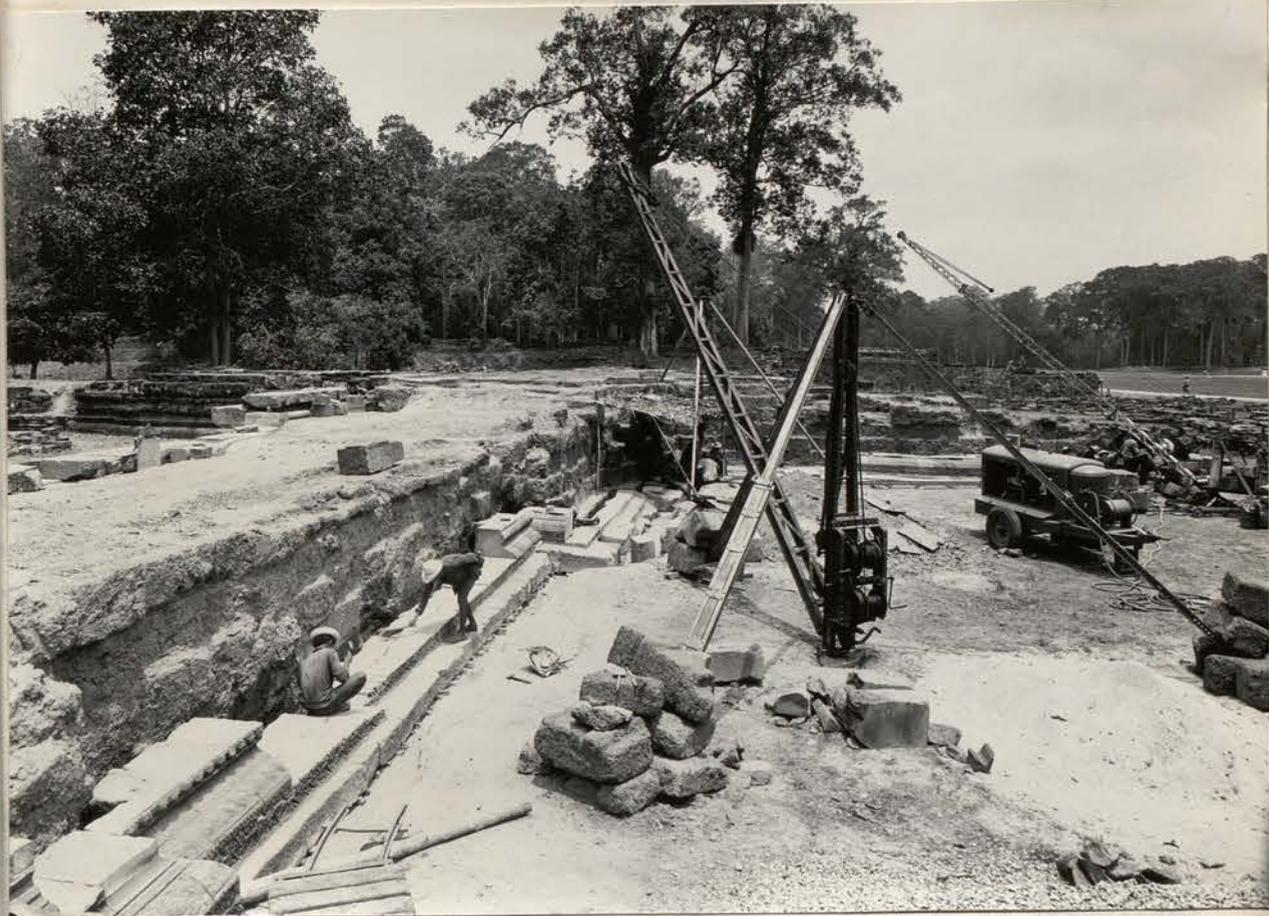
A. Baphuon. Gopura 5 Est. Aile entre pavillons Sud et centre, Face Est. R glage des premi res assises
3 avril 1963 (Ph. 13x18 n  9862)

B. Baphuon. Gopura 5 Est. Pavillon Sud. Angle Nord-Ouest reconstruit. 9 ao t 1963 (Ph. 13x18 n  9919)

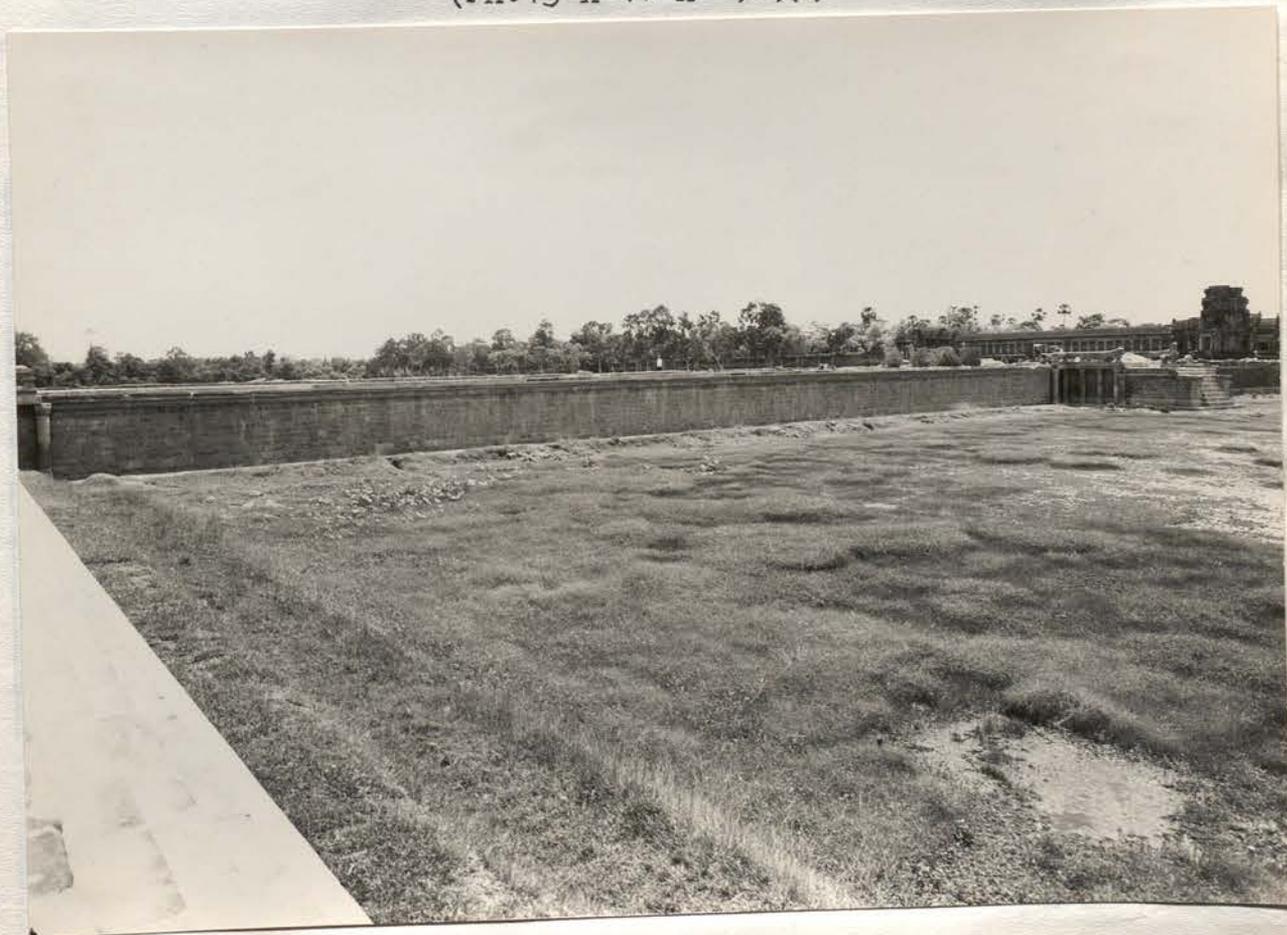
A. Chaussée Ouest; section Ouest; moitié Sud : repose du dallage de grès, par l'intermédiaire de plots, sur la chappe de scellement du remblai - 13 juin 1963 (Ph. 13 x 18 n° 9877)

B. Mur de soutènement achevé; 2 juillet 1963 (Ph. 13 x 18 n° 9897)

En début d'année, nous avons achevé la reconstruction du mur de soutènement, le remblai et le scellement de celui-ci par une chappe d'étanchéité constituant forme de repose du dallage de grès original. Il nous restait donc à remonter celui-ci par l'intermédiaire de plots ménageant un vide sanitaire et assurant le drainage des eaux pluviales d'infiltration.

En conséquence, lorsque cela était nécessaire, c'est-à-dire pour les dalles malades, nous les avons remontées au-dessus de leur niveau d'origine, en jouant à la demande des plots disposés. Puis nous avons ravalé et dressé la surface au ciseau. Ainsi, au prix sans doute d'un très gros travail, avons-nous pu obtenir un dallage superbe, correspondant exactement à l'appareil primitif, assaini et mis dans les meilleures conditions possibles pour résister à l'érosion.

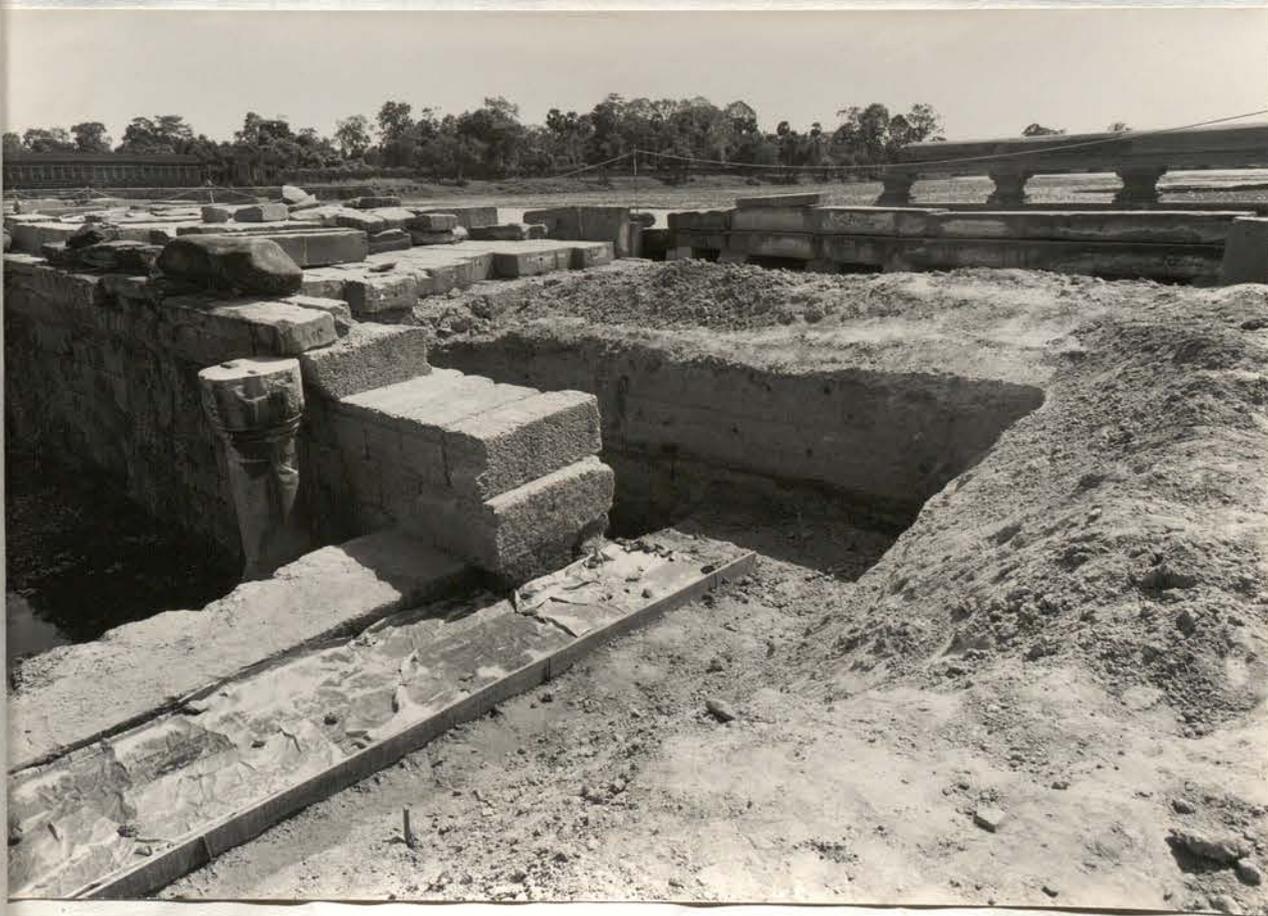
A. Chaussée Ouest; section Ouest; départ Ouest du mur de soutènement Nord, vu en talon : trous pour les chevilles - 22 novembre 1963 (Ph. 13 x 18 n° 9955)

B. Dépose du raccord de la chaussée et du perron 18 novembre 1963 (Ph. 13 x 18 n° 9953)

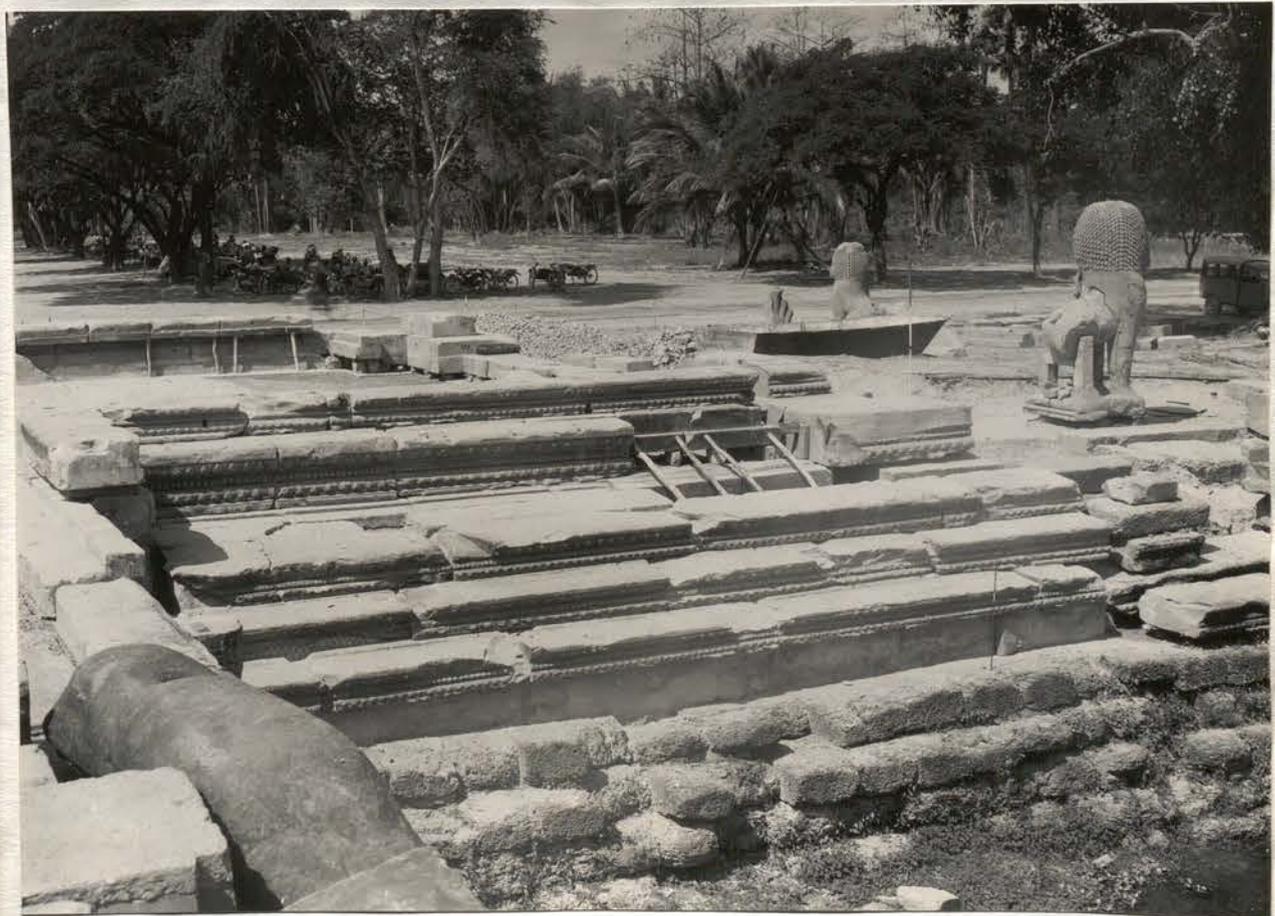
A. Chaussée Ouest; Perron d'accès Ouest; aile Nord;
angle Nord-Est déposée. 18 novembre 1963 (Ph. 13x18 n°9954)

B. Perron Ouest; aile Nord; côté Est reconstruit ainsi
que les 3 premières marches de grès. 22 janvier 1964
(Ph. 13 x 18 n° 9972)
