CONSERVATION
D' ANGKOR

TRAVAUX DE L'ANNEE
1963

B. P. GROSLIER

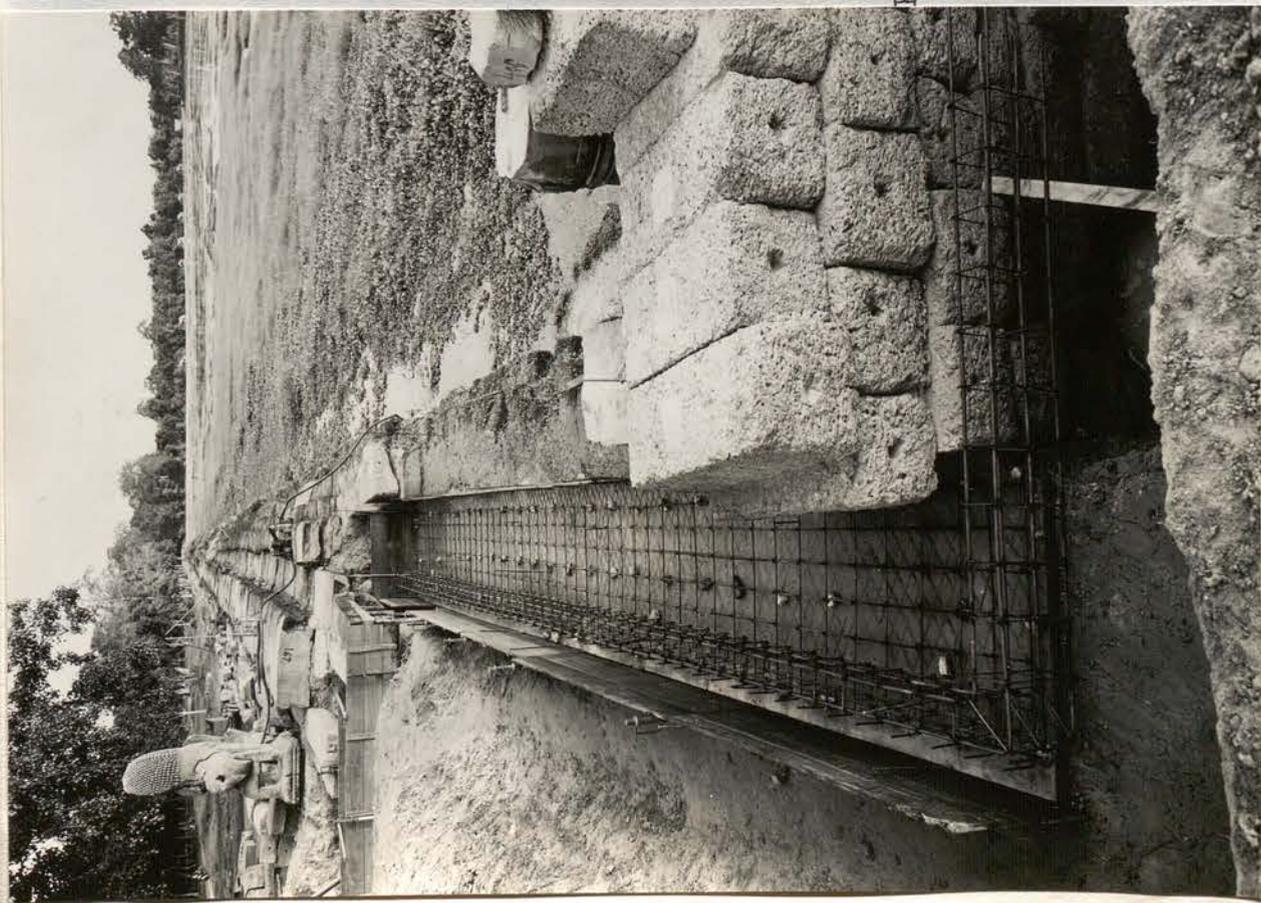
A.- Chaussée Ouest;
Perron Ouest;
Aile Nord.
Raccord avec
chaussée et
gradin.
Longrine de tête
en B.A.
27 novembre 1963
(Ph. I3xI8 n°9959)

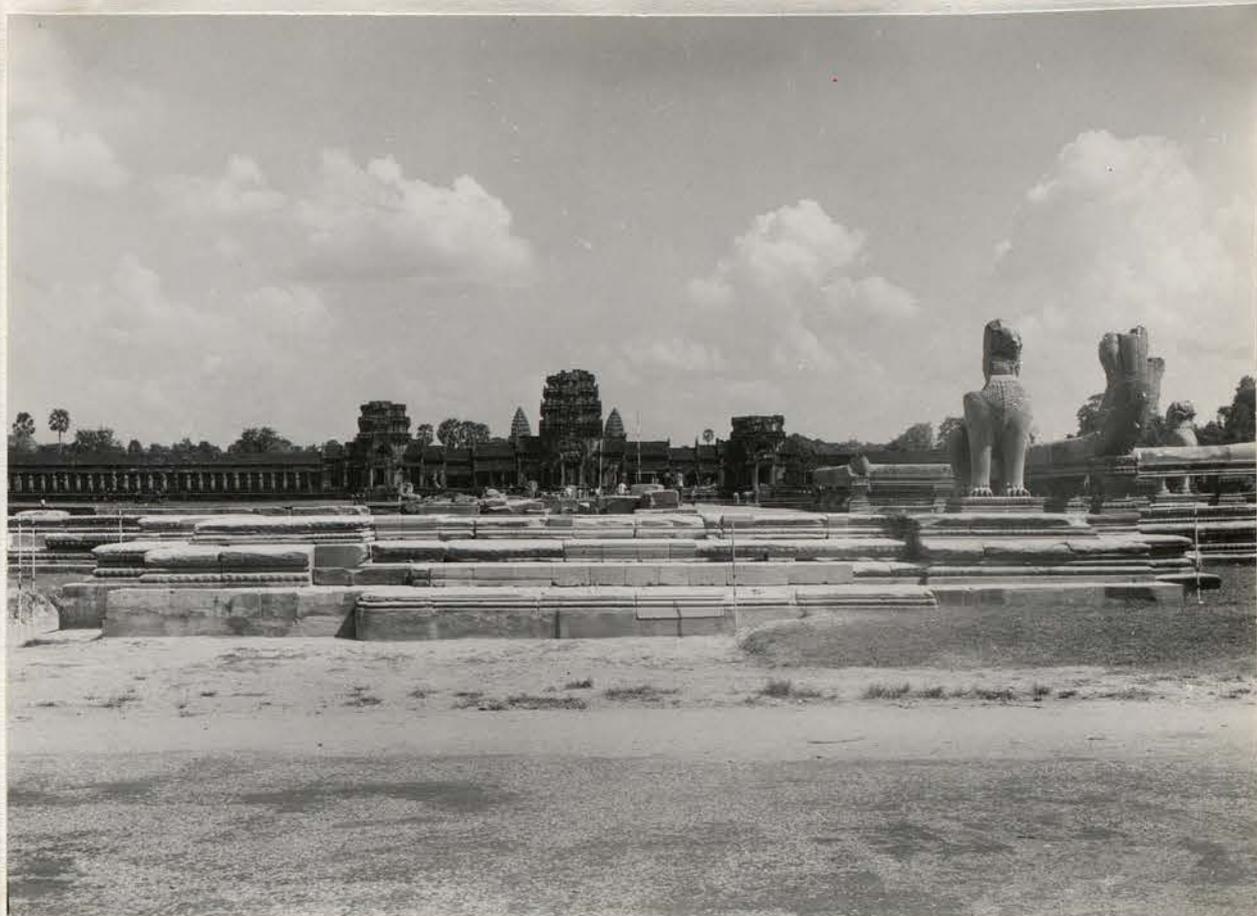
B.- La Longrine
coulée 3
décembre 1963
(Ph. I3xI8 n°9960)

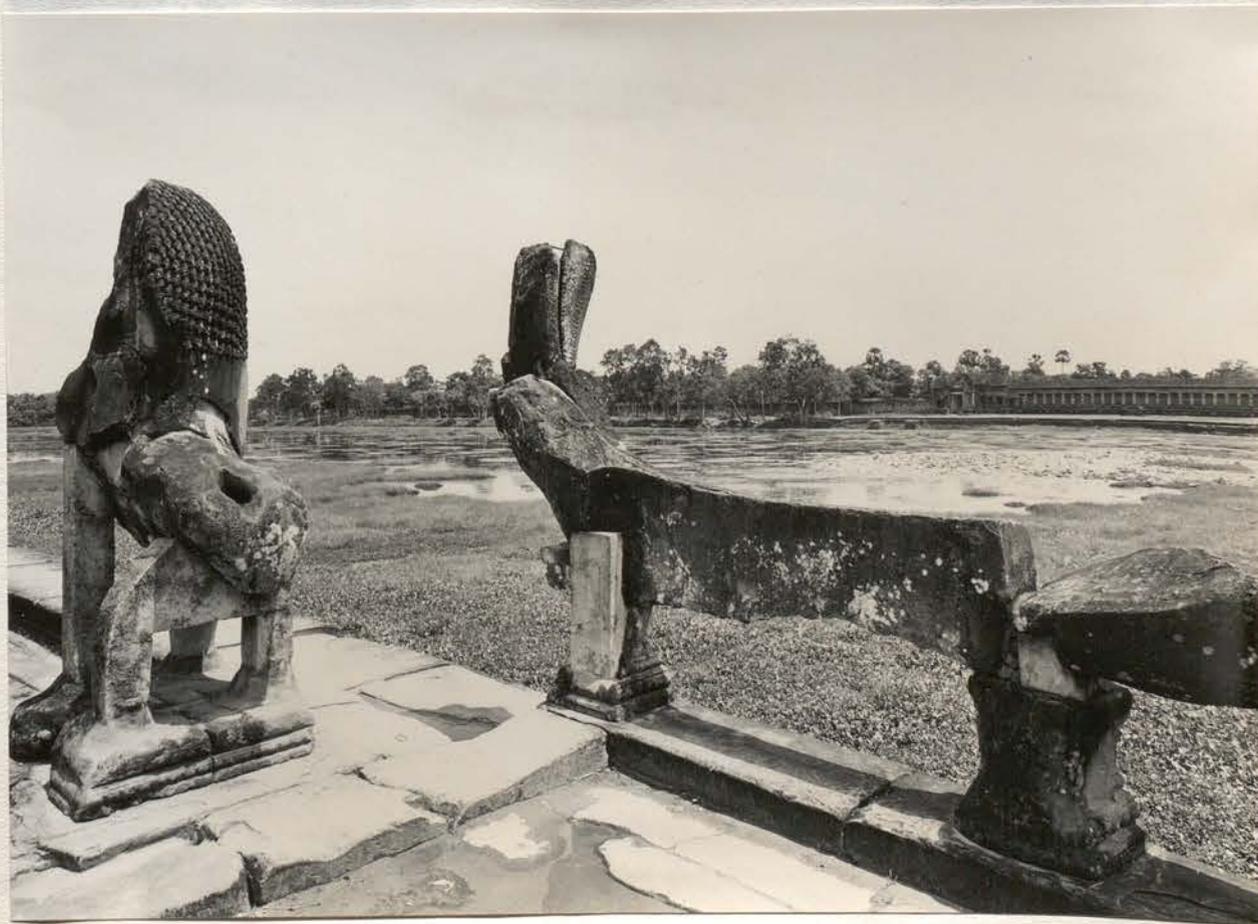
A. Chaussée Ouest; perron d'accès Ouest; angle Nord-Ouest;
restauration 1950 du nâga-balustrade; 1er Octobre 1963
(Ph. 13 x 18 n° 9946)

B. Angle Nord Est; restauration 1950 du nâga-balustrade
et du lion d'échiffre; 1er Octobre 1963 (Ph.13x18 n°9943)

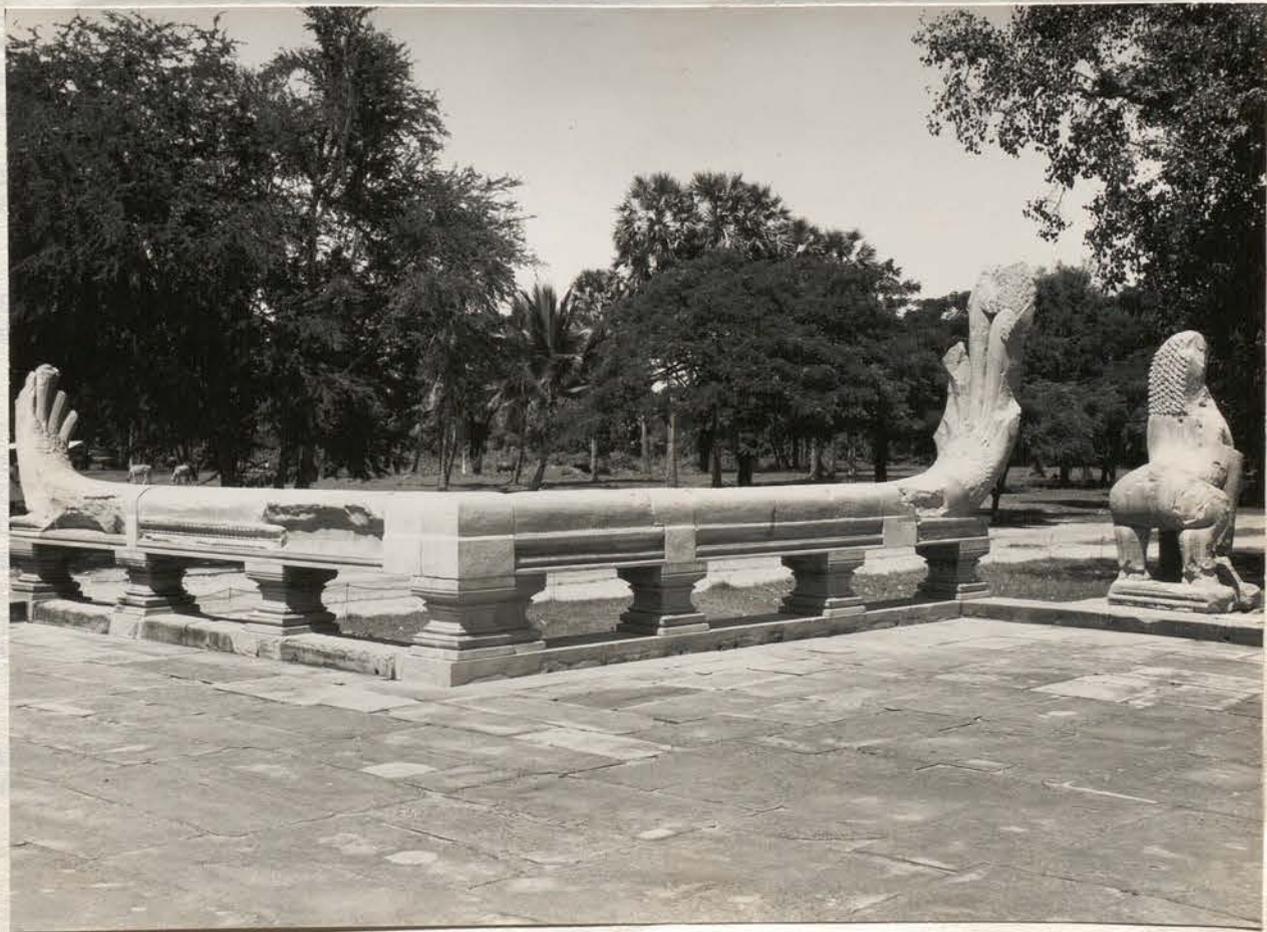
A. ANGKOR VAT; Chaussée Ouest; perron d'accès Ouest;
nâga-balustrade Nord-Est restauré (Ph. 13x18 n° 10.505)

B. nâga-balustrade Nord-Ouest restauré (Ph. 13x18 n° 10.504)

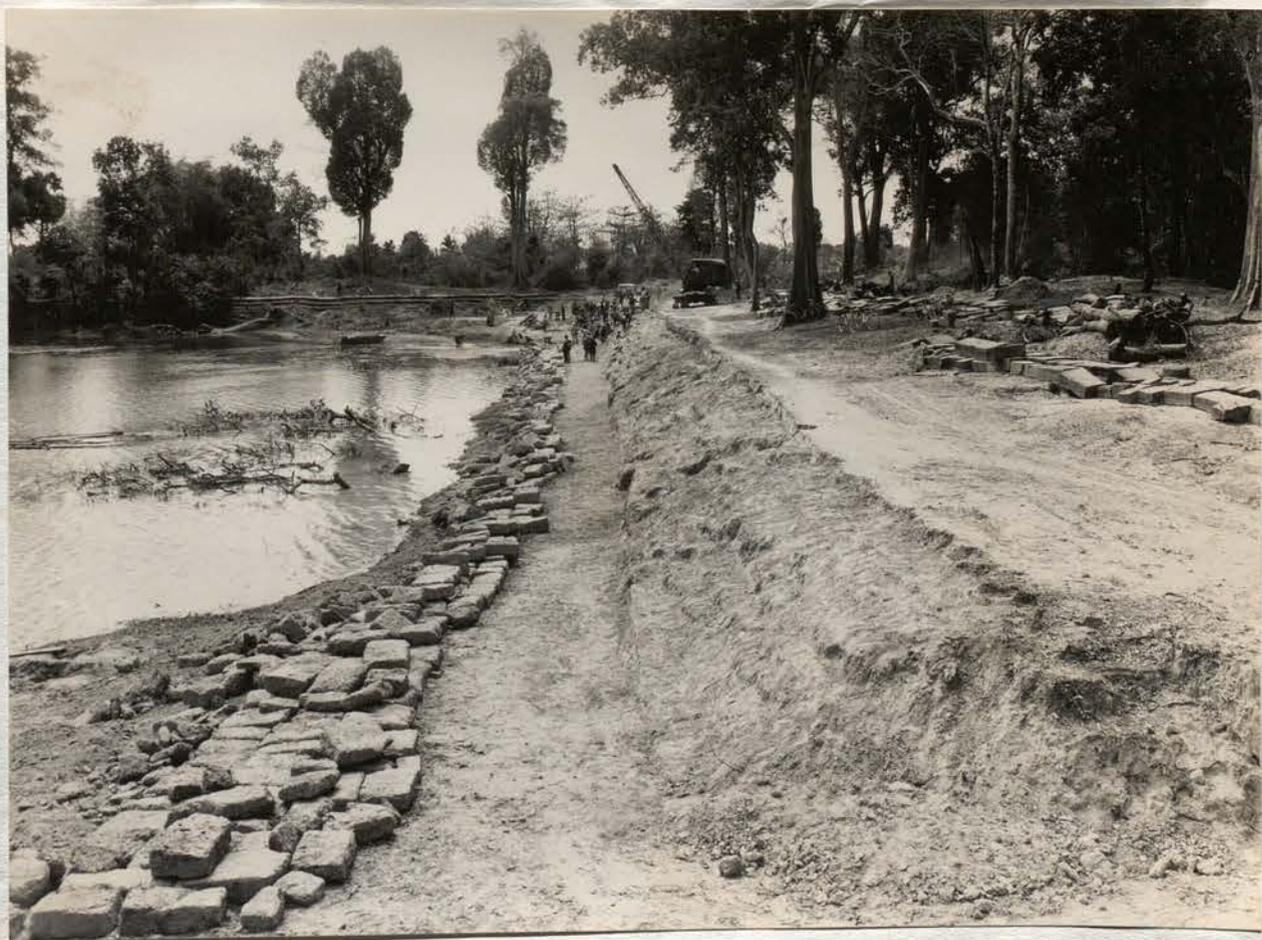
A. SRAS SRANG; berge Ouest; moitié Sud; état des gradins
avant travaux; 4 janvier 1963 (Ph. 13 x 18 n° 9729)

B. Gradins en cours de dépose; 14 février 1963
(Ph. 13 x 18 n° 9836)

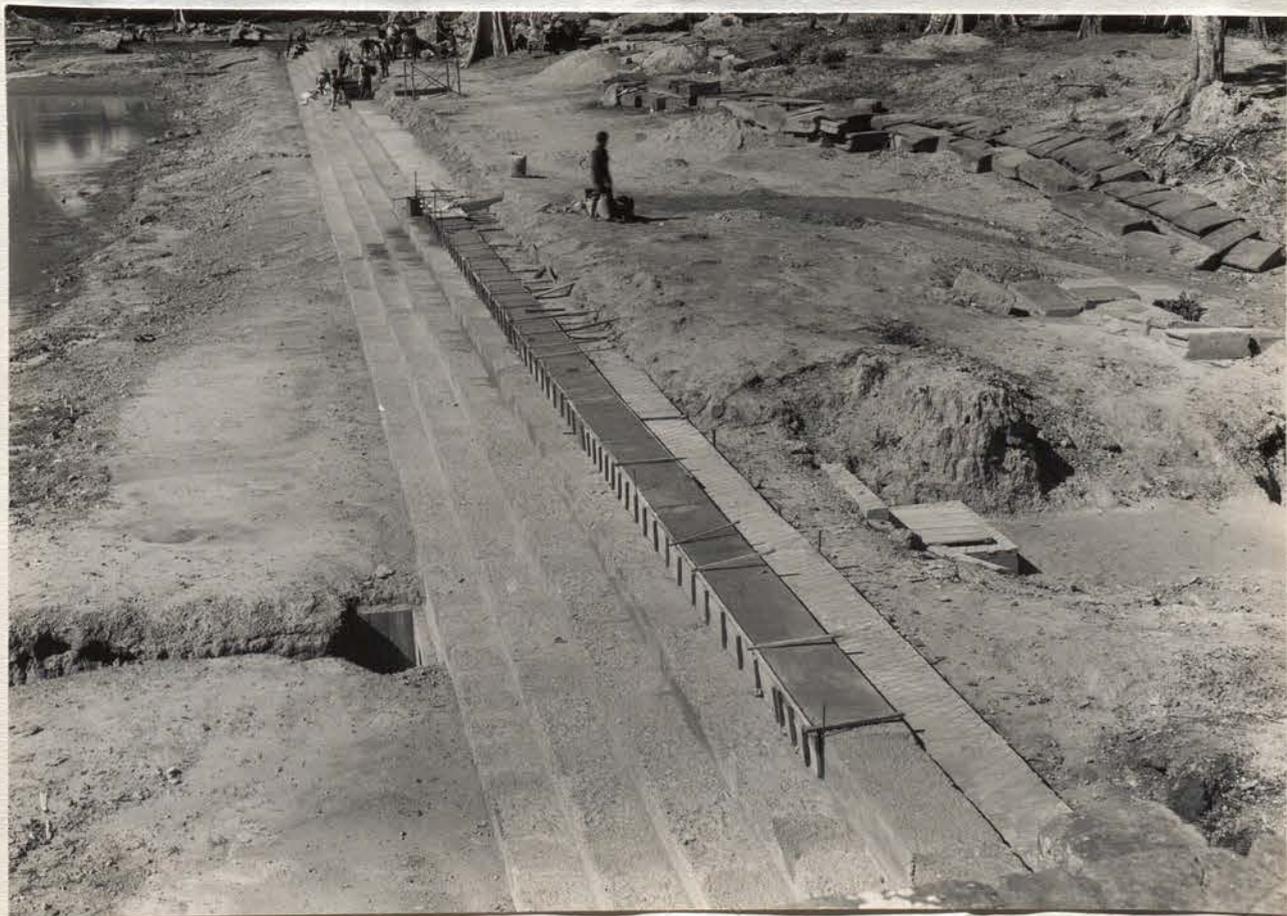
A. SRAS SRANG; Berge occidentale; moitié Sud des gradins Ouest; anastylose des marches en latérite; 3 avril 1963
(Ph. 13 x 18 n° 9868)

B. Dernière marche (en haut) en latérite reconstituée :
sur la forme en béton on coule du béton de latérite,
ensuite retailé au ciseau : au premier plan;
13 juin 1963 (Ph. 13 x 18 n° 9893)

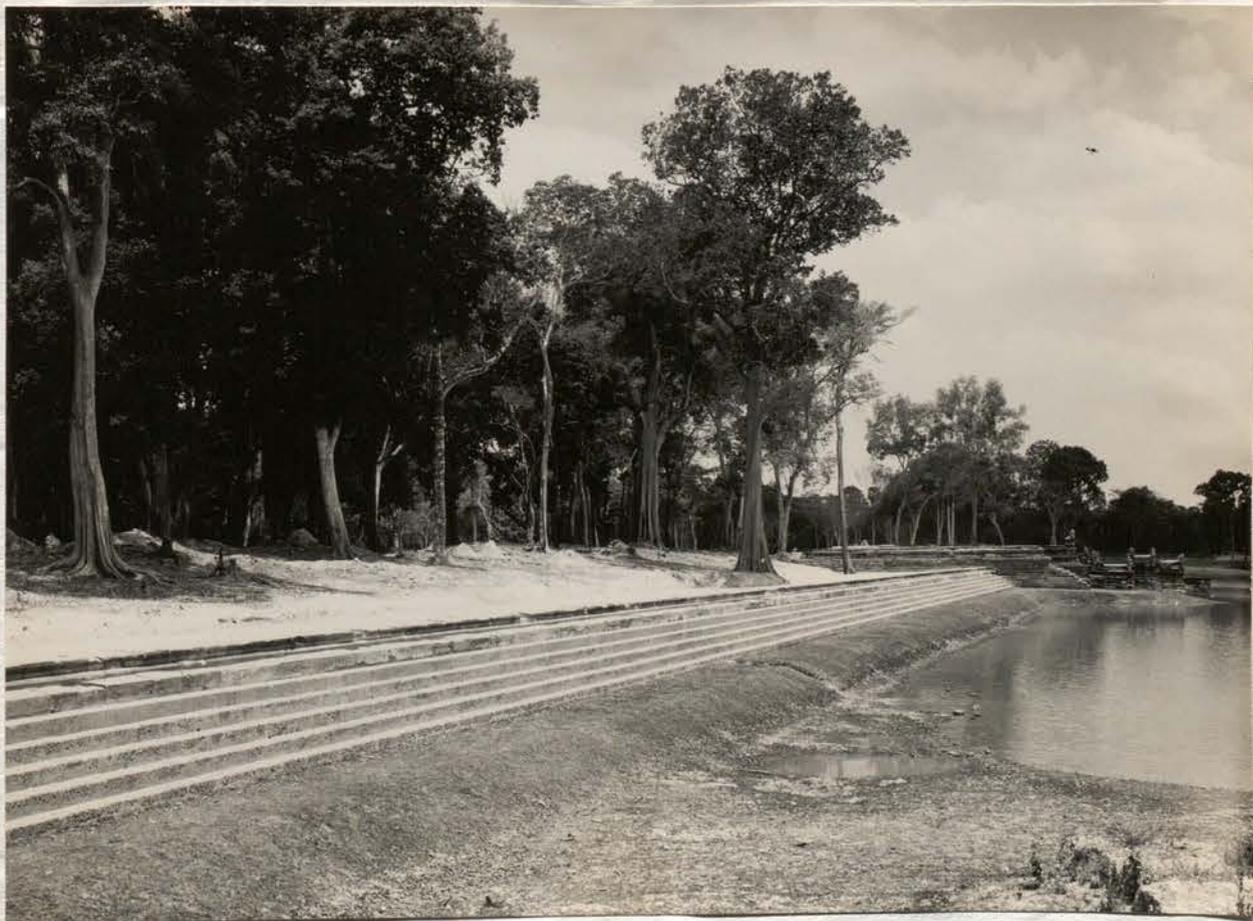
A. SRAS SRANG; berge occidentale; moitié Sud des gradins reconstruits; la marche en latérite la plus haute est en latérite reconstituée; 9 août 1963 (Ph.13x18 n°9923)

B. Les gradins et la berge restitués; 2 avril 1964
(Ph. 13 x 18 n° 9993)

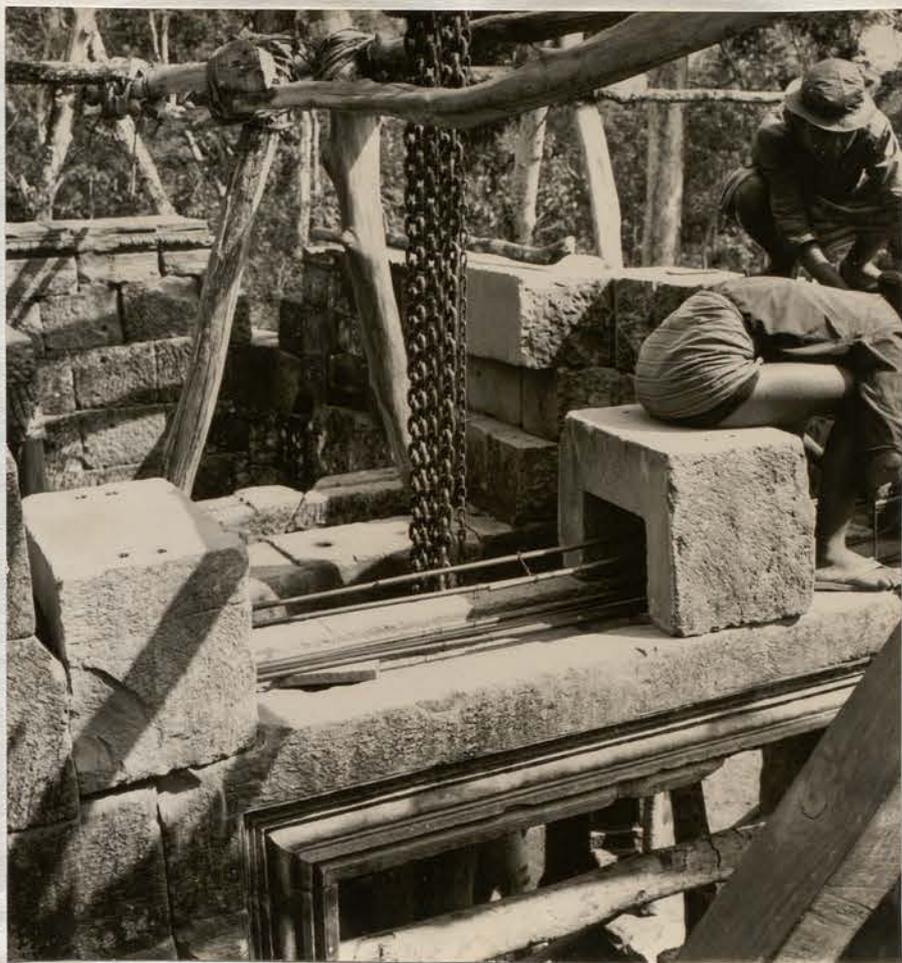
- A. THOMMANON; Gopura Est; cella; remplacement des poutres en bois par des poutres en B.A., au-dessus des portes internes; 1er mars 1963 (Ph. 6 x 6 n° 737)
- B. Accrochage des longrines de raidissement en tête de la cella et du mur goutterot de l'avant corps; 1er mars 1963 (Ph. 6 x 6 n° 738)

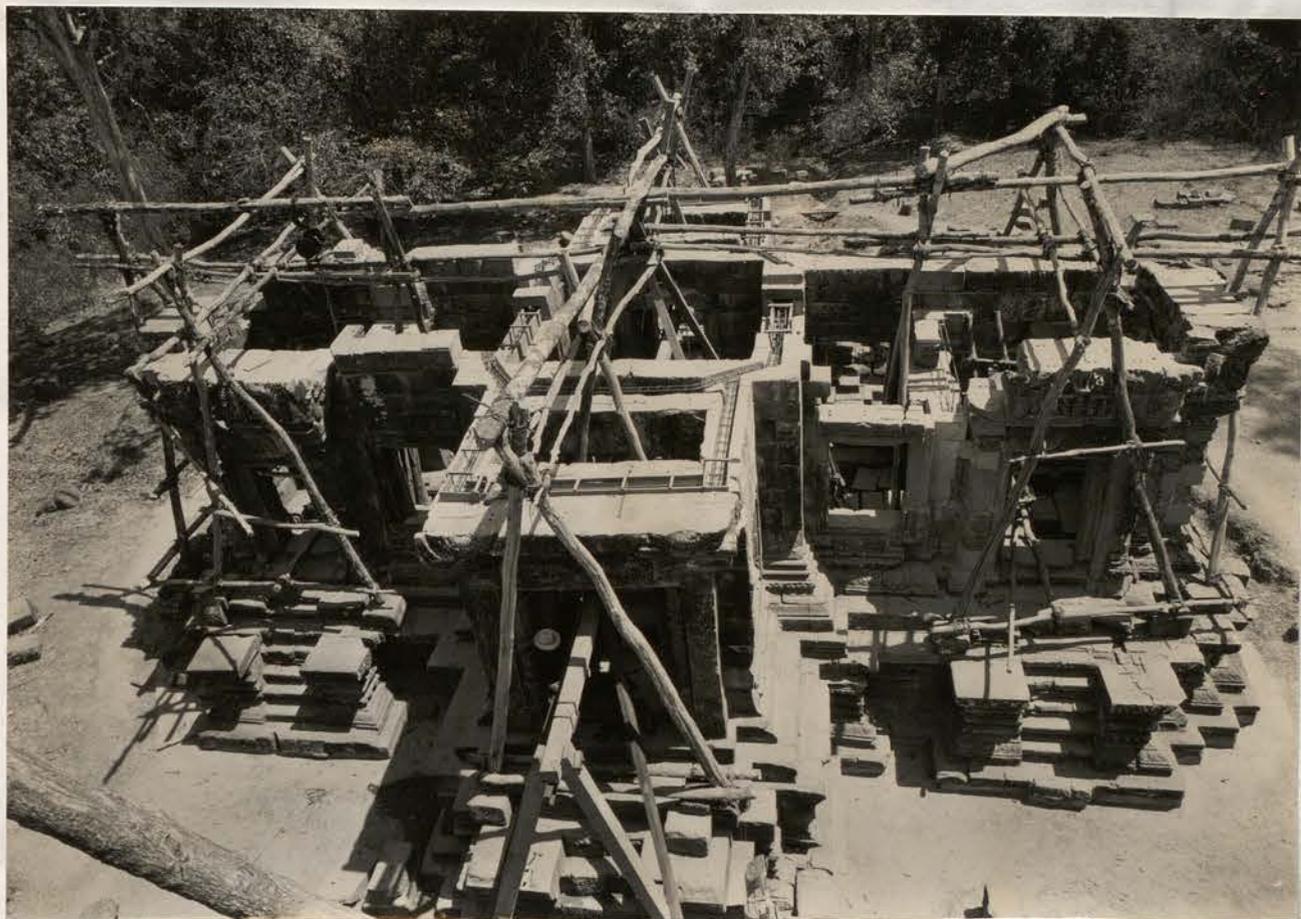
A. THOMMANON; Gopura Est; ensemble des confortations disposées en tête des murs goutterots et au-dessus des ouvertures; 1^{er} mars 1963 (Ph. 13x18 n° 9842)

B. Bétons coulés et assises de départ de la corniche scellées; 2 avril 1963 (Ph. 13 x 18 n° 9855)

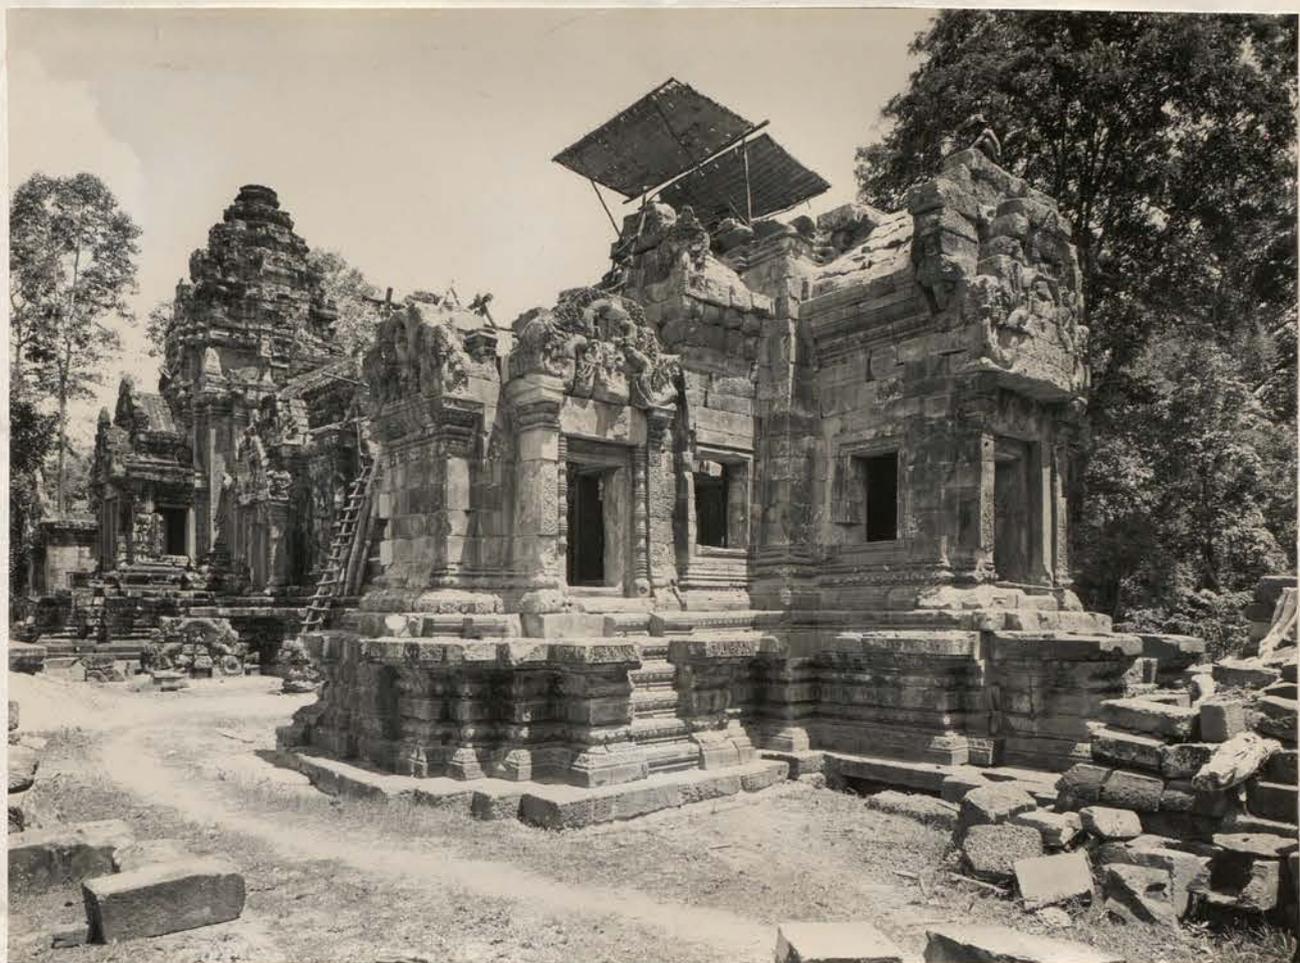
A. THOMMANON; Gopura Est; remontage des voûtes;
2 Juillet 1963 (Ph. 13 x 18 n° 9896)

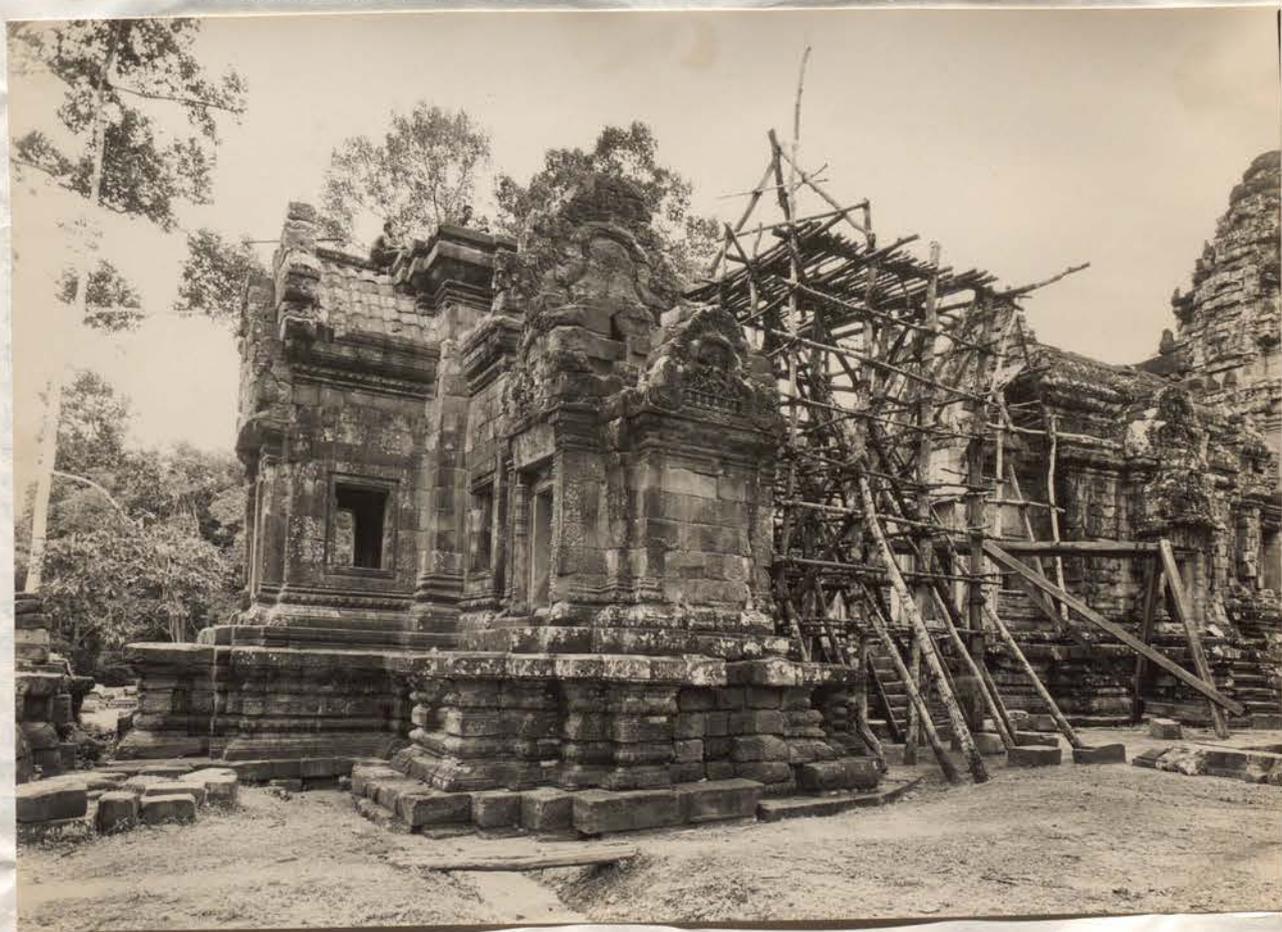
B. Aile Nord et avant-corps Est remontés;
9 août 1963 (Ph. 13 x 18 n° 9921)

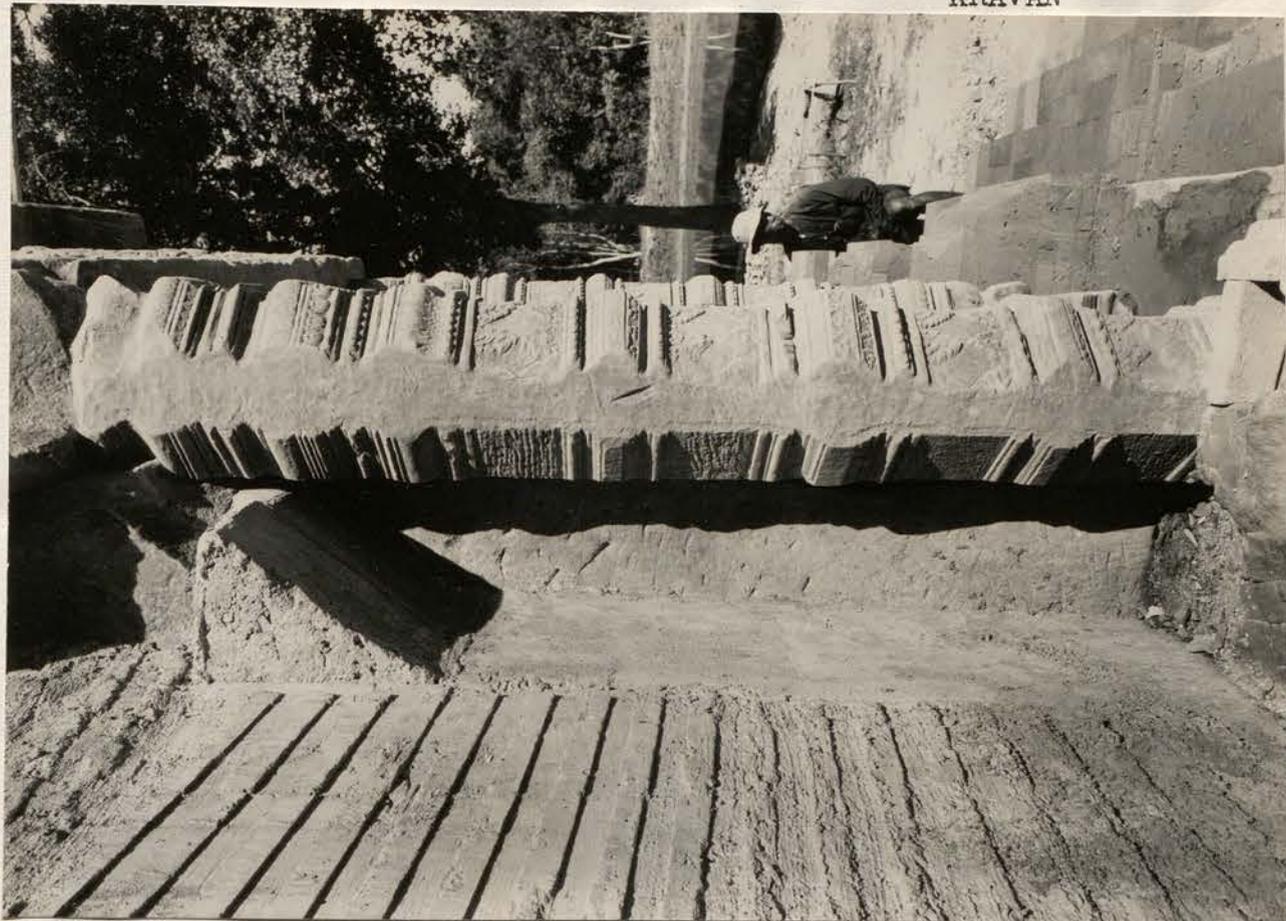
A.- Kravan;
Terrasse
générale;
détail de
reconstruction
7 février 1963
(Ph. 13x18 n°9834)

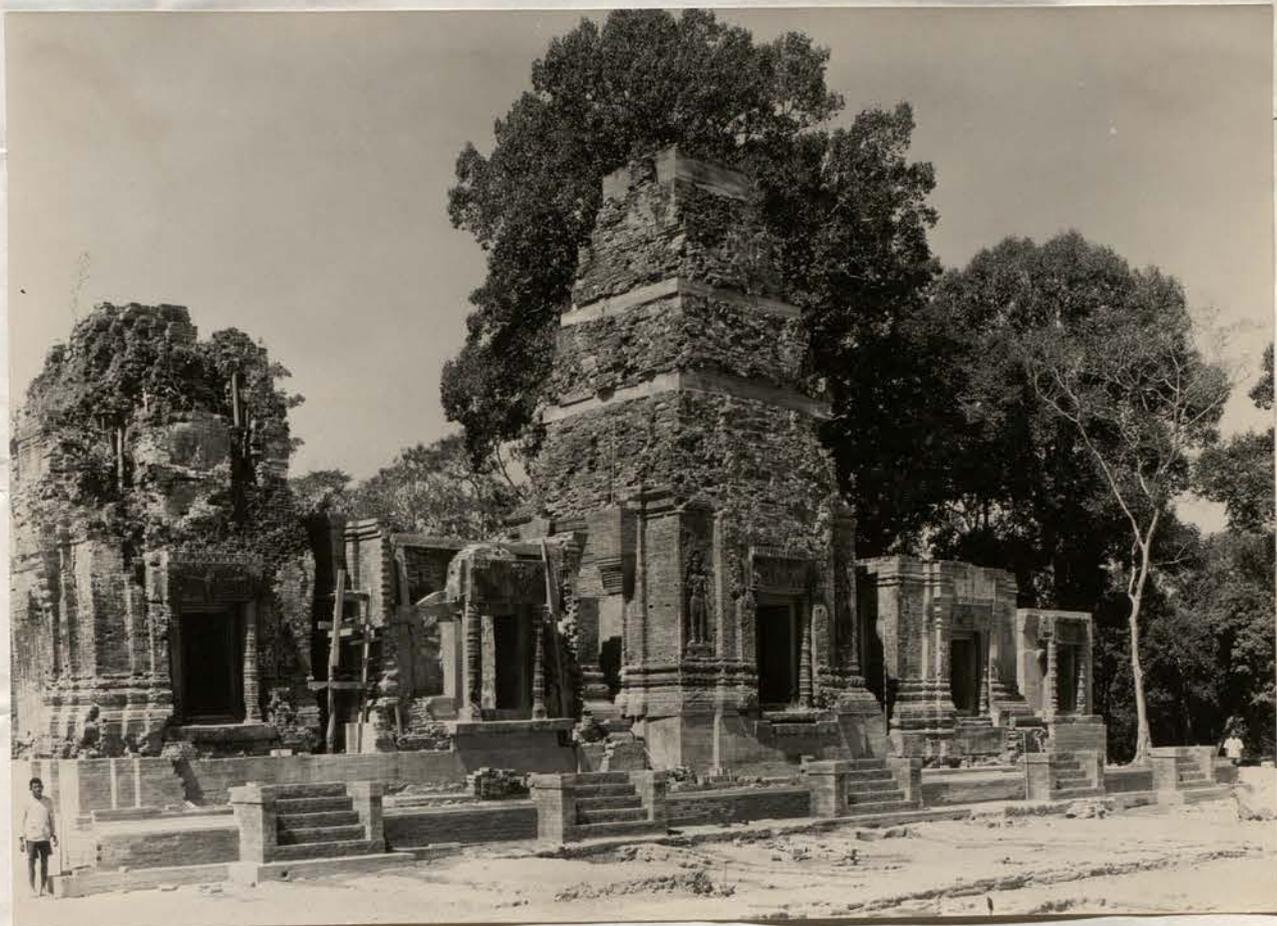
A.- Kravan; Terrasse générale des tours-sanctuaires en cours de reconstruction; 7 février 1963 (Ph. 13 x 18 n° 9831)

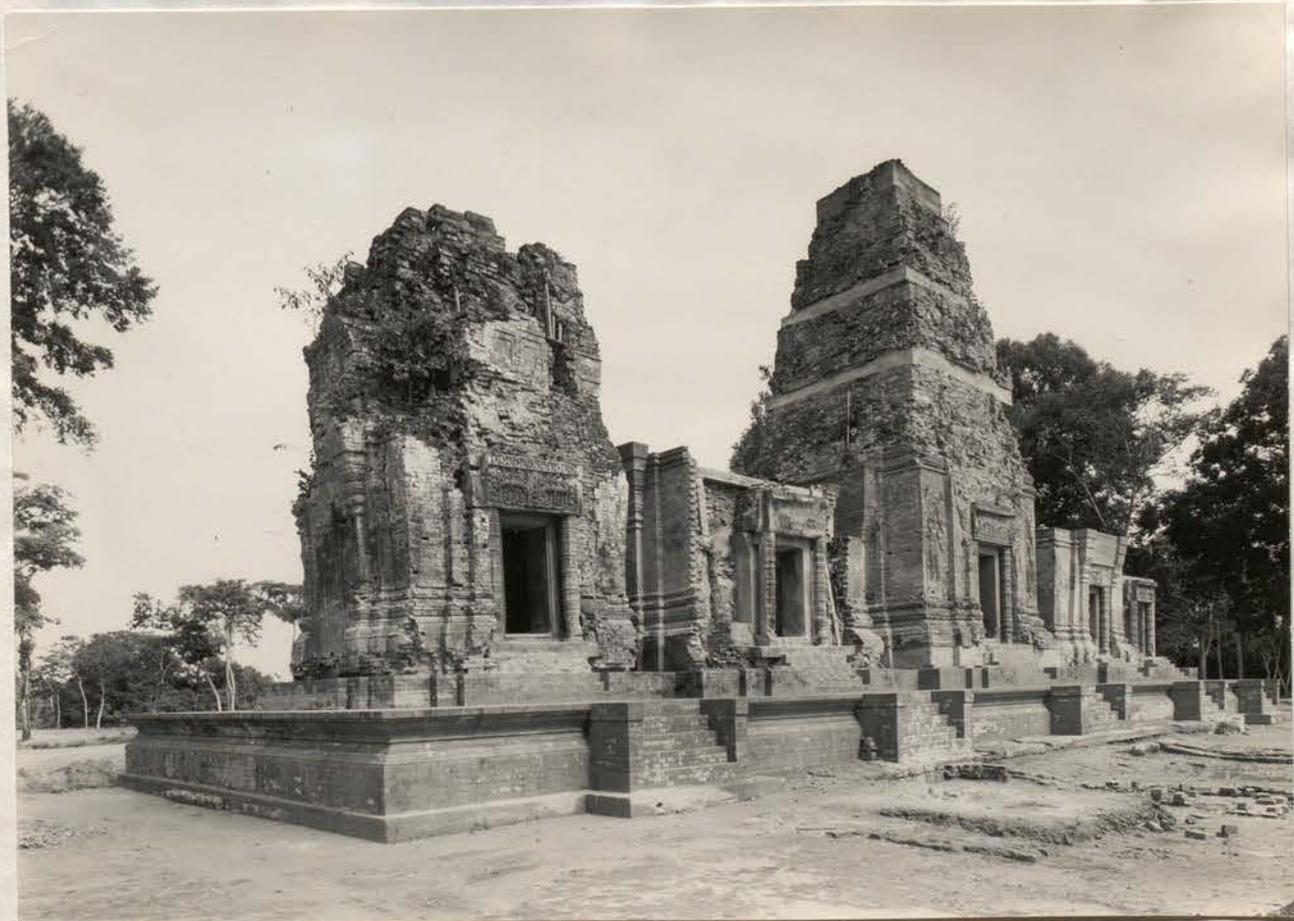
B.- Terrasse, côtés Est et Nord reconstruits; 10 août 1963 (Ph. 13 x 18 n° 9924).

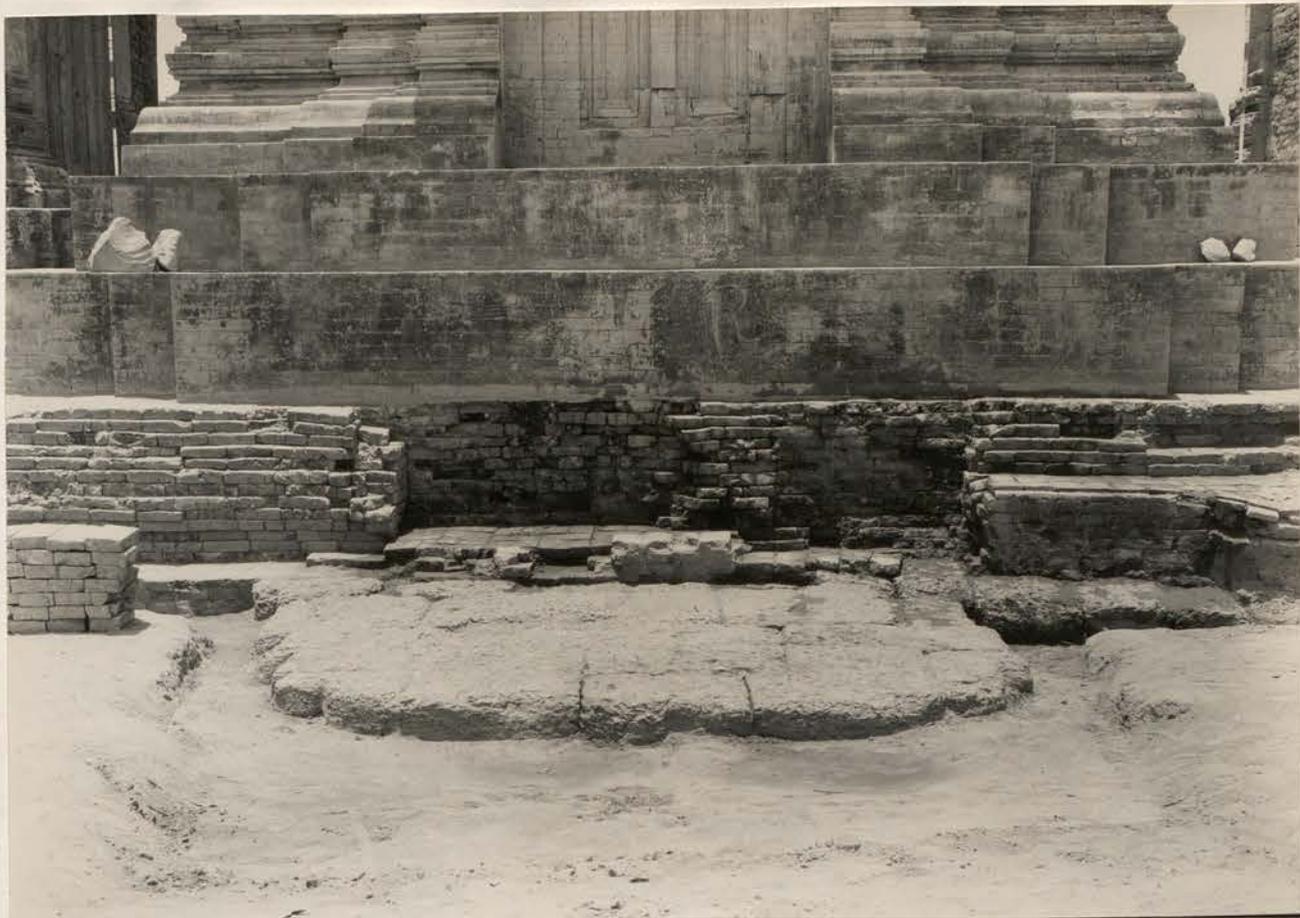
A.- Tour centrale; face Ouest; escalier axial de la
terrasse; vestiges; 16 mai 1963 (Ph.13x18 n° 9871).

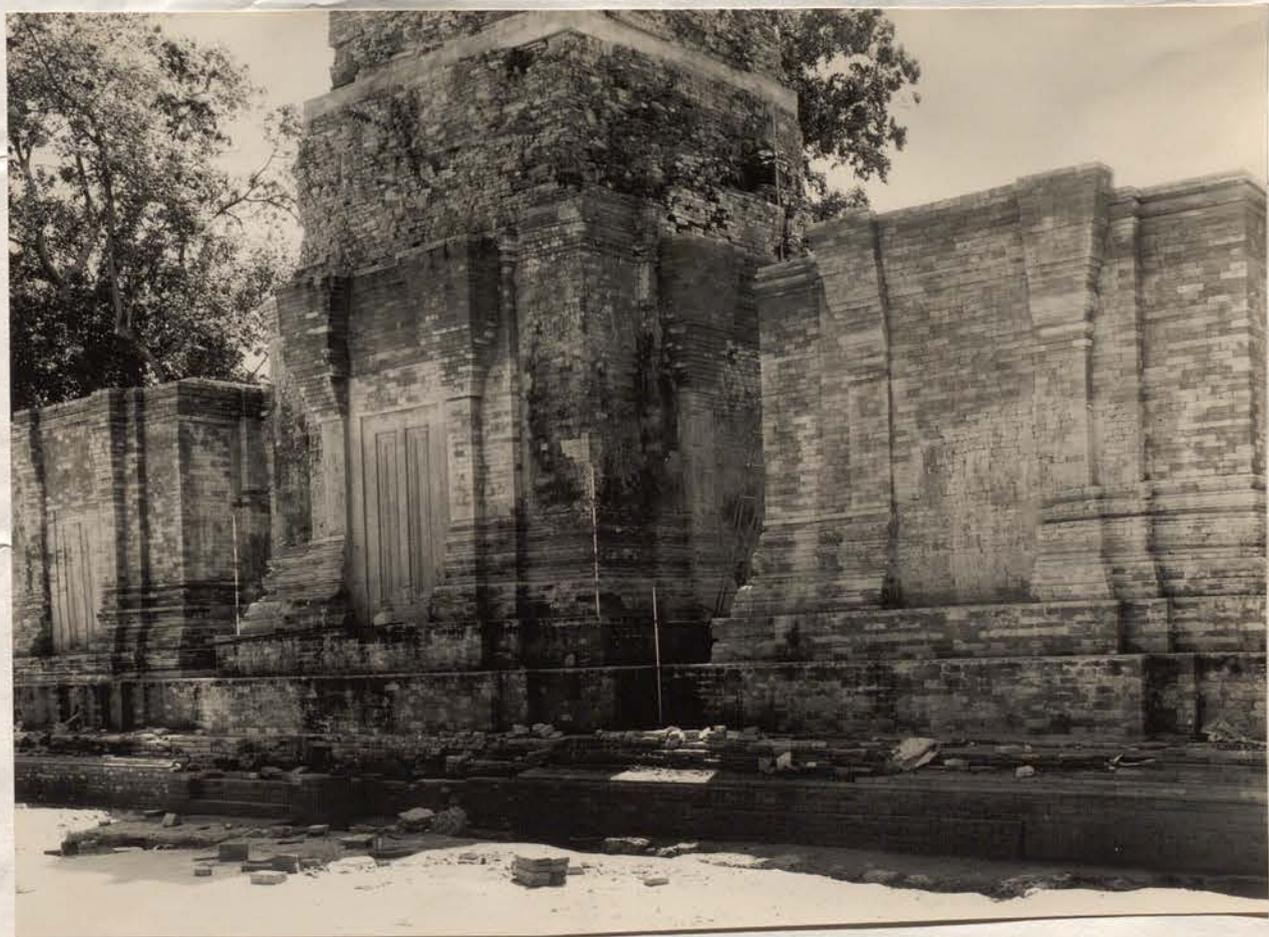
B.- Tour centrale, Tour médiane Sud; faces Ouest après
anastylose; 13 juin 1963 (Ph.13x18 n° 9889).
