ECOLE FRANÇAISE
D'EXTRÊME-ORIENT

CONSERVATION D'ANGKOR

TRAVAUX DES ANNEES
1972 - 1973

Bernard Philippe GROSlier

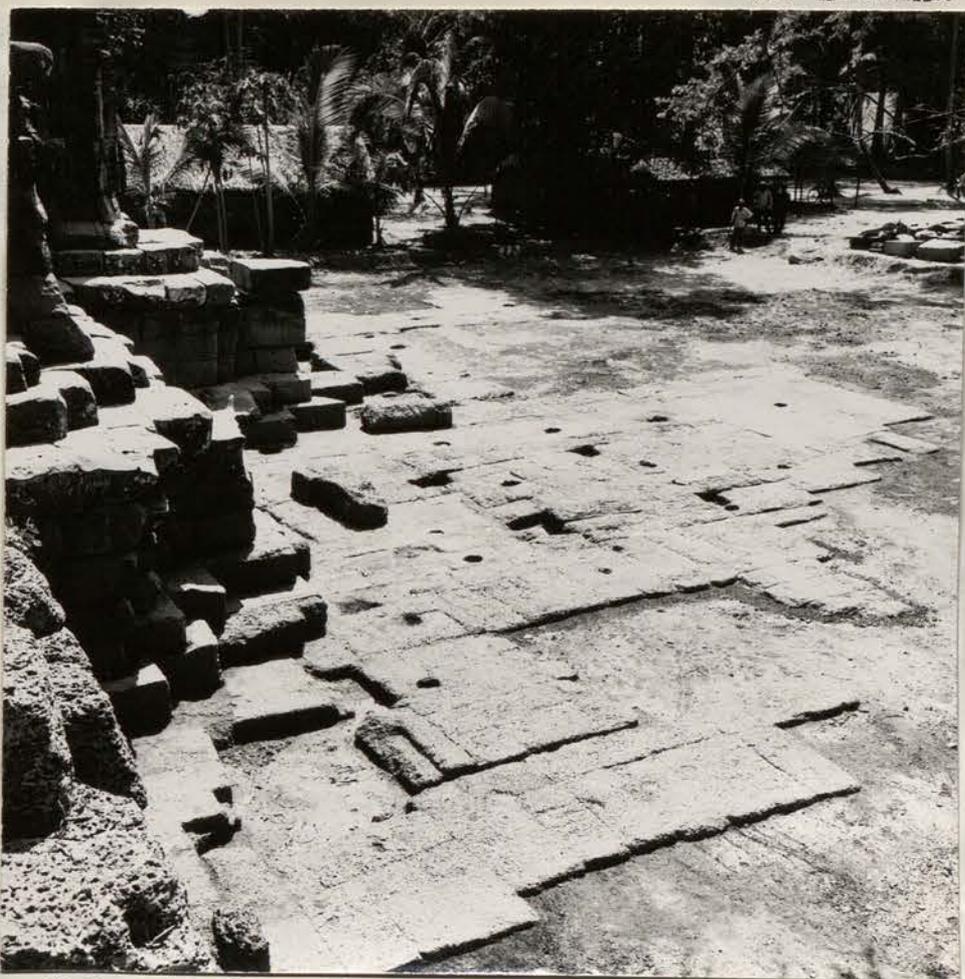
A- Gopura I Ouest; fondations de la Terrasse en latérite précédant le gopura à l'Ouest; vue vers Sud-Ouest; 7 février 73 (cl. B.G. 16 766).

B- Cour I angle Sud-Ouest: dégagement des blocs en cours; 11 avril 1972 (cl. B.G. 15 762).

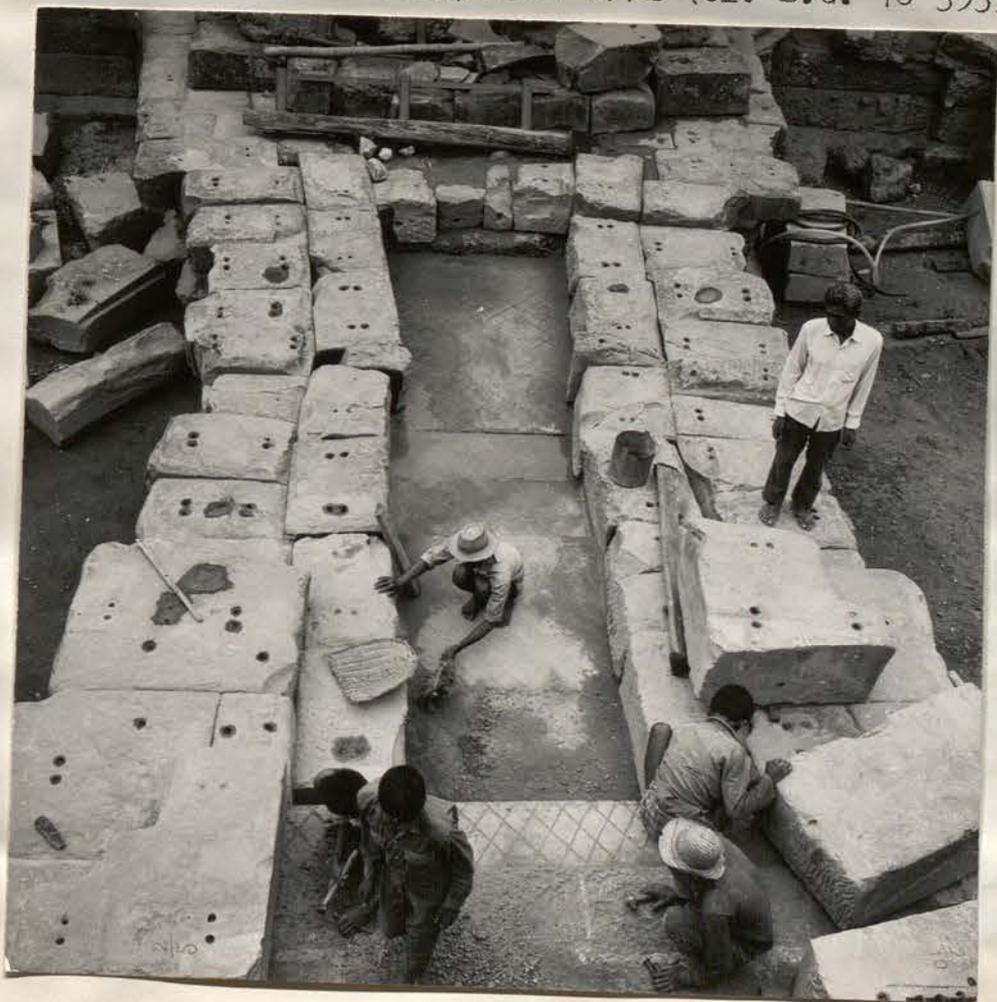
A- Mandapa; côté Sud. Voûte axiale déposée; Août 1972
(cl. B.G. 16 343).

B- Mandapa; côté Sud. Voûte axiale remontée; 7 février 1973
(cl. B.G. 16 753).

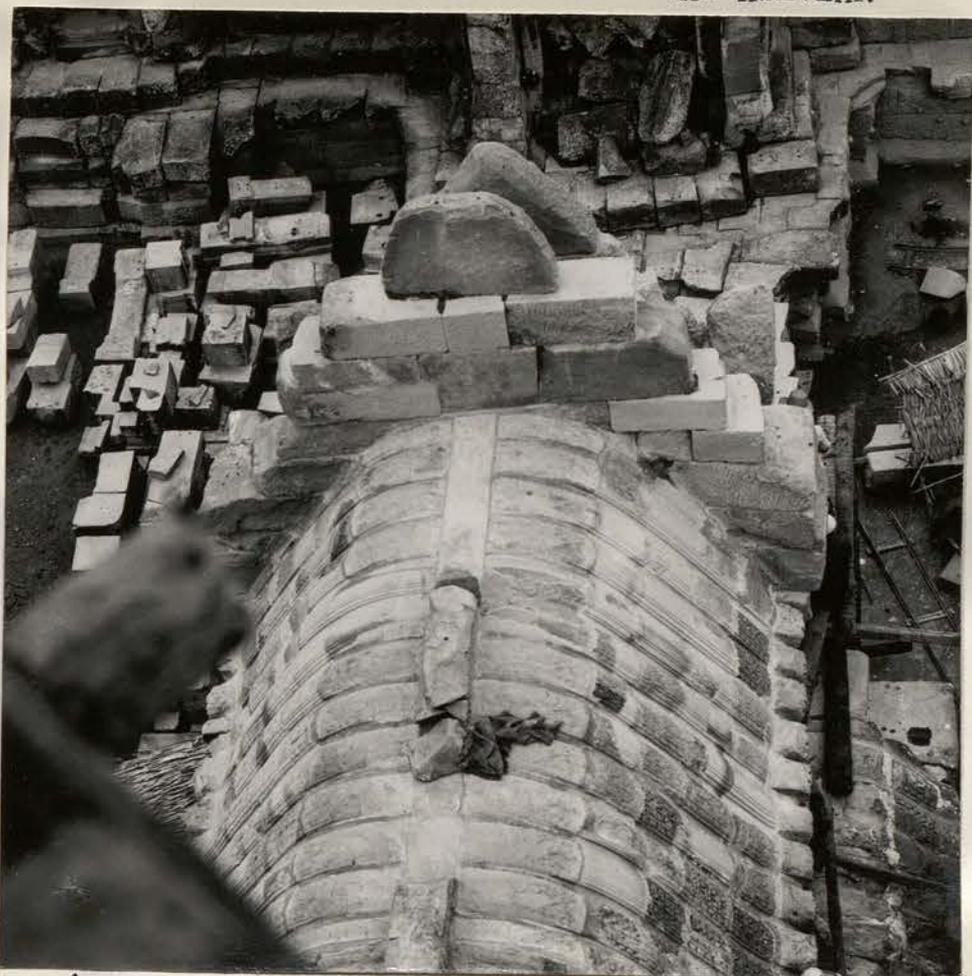
A- Mandapa; voûte et fronton principaux reconstruits; 2 juillet 1973 (cl. B.G. 16 943).

B- Mandapa; côté Sud; porche Ouest reconstruit; 7 septembre 1973 (cl. B.G. 17 023).

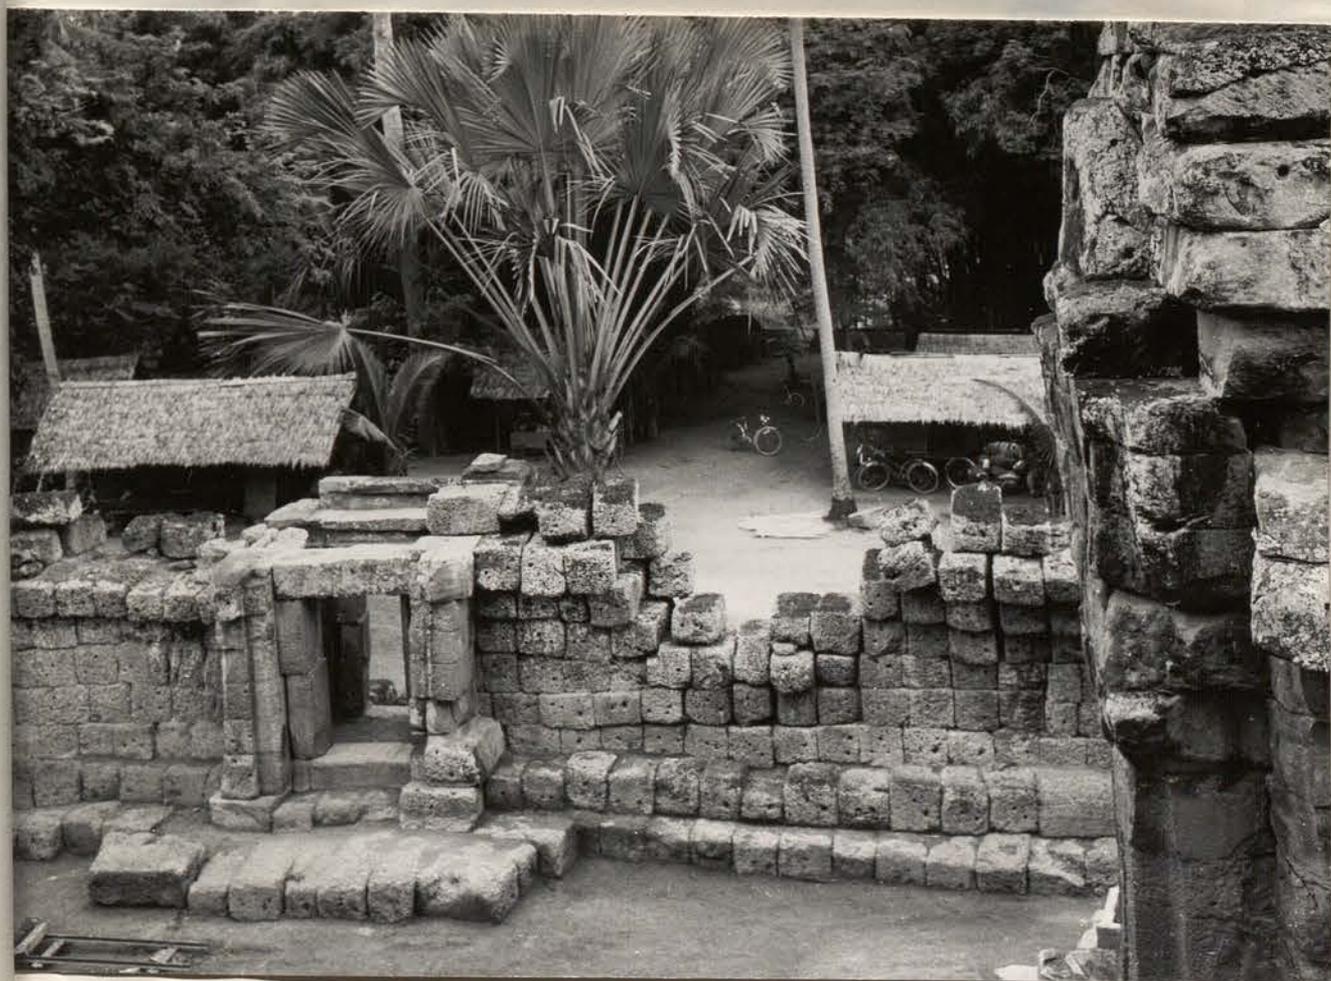
A- Gopura I Est, face Est déposée; novembre 1972 (cl. B.G. 16 515).

B- Gopura I Est, face Est reconstruit; 27 décembre 1973
(cl. B.G. 17 159).

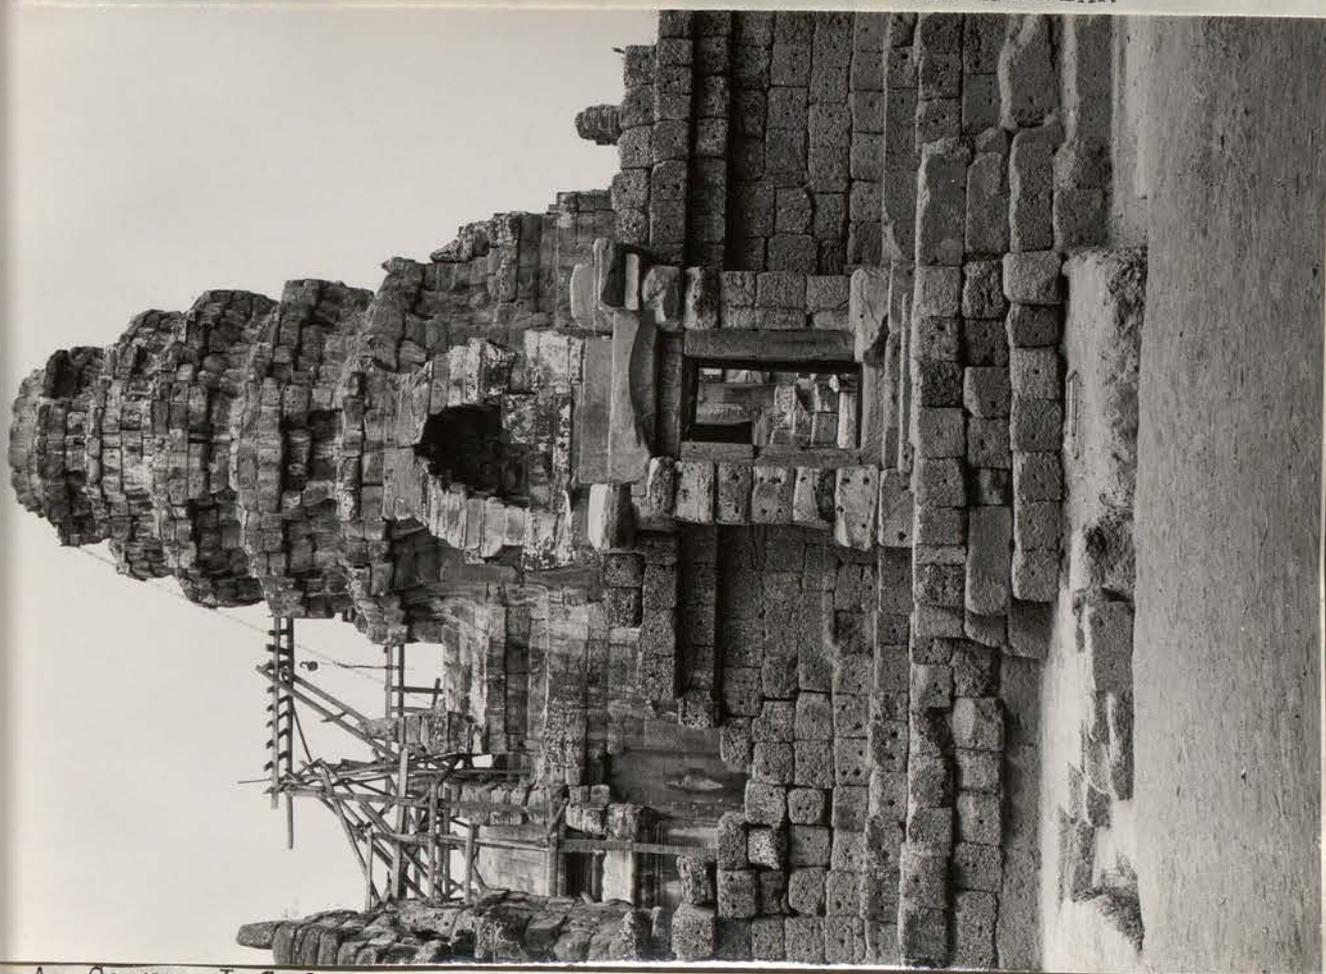
A- Gopura I Sud, face Sud après reconstruction. Sondage montrant les fondations du perron; 7 février 1973 (cl. B.G. 16 746).

B- - Id - Reconstruction du perron; 27 décembre 1973 (cl. B.G. 17 517).

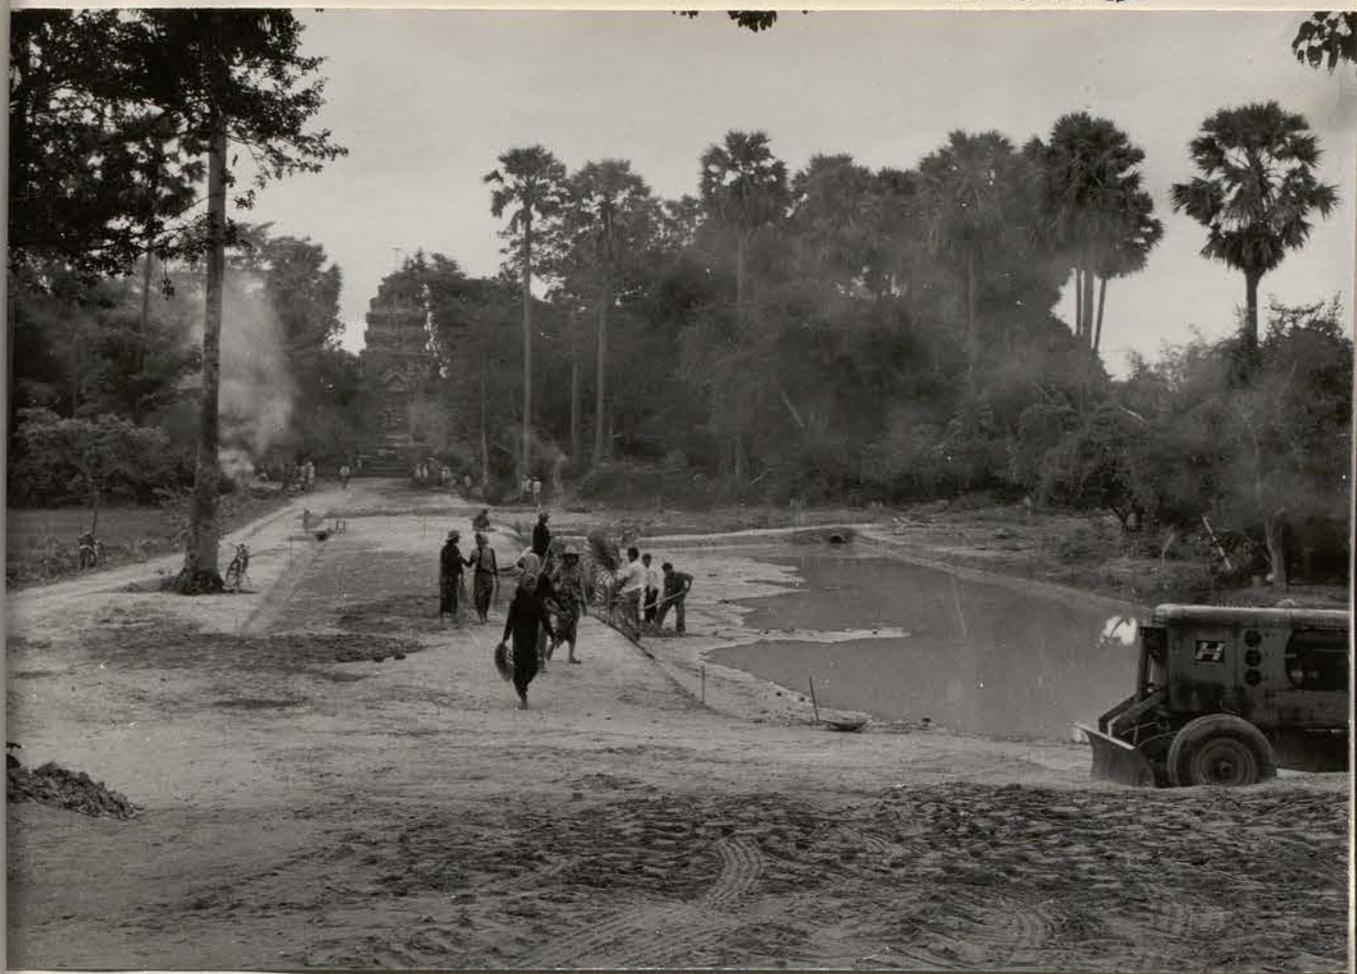
A- Chaussée entre le gopura II Ouest et le débarcadère III Ouest en cours de remblayage; vue vers Est; 26 juin 1972 (cl. B.G. 16 253).

B- La chaussée et le débarcadère terminés; vus vers Ouest; 2 juillet 1973 (cl. B.G. 16 942).

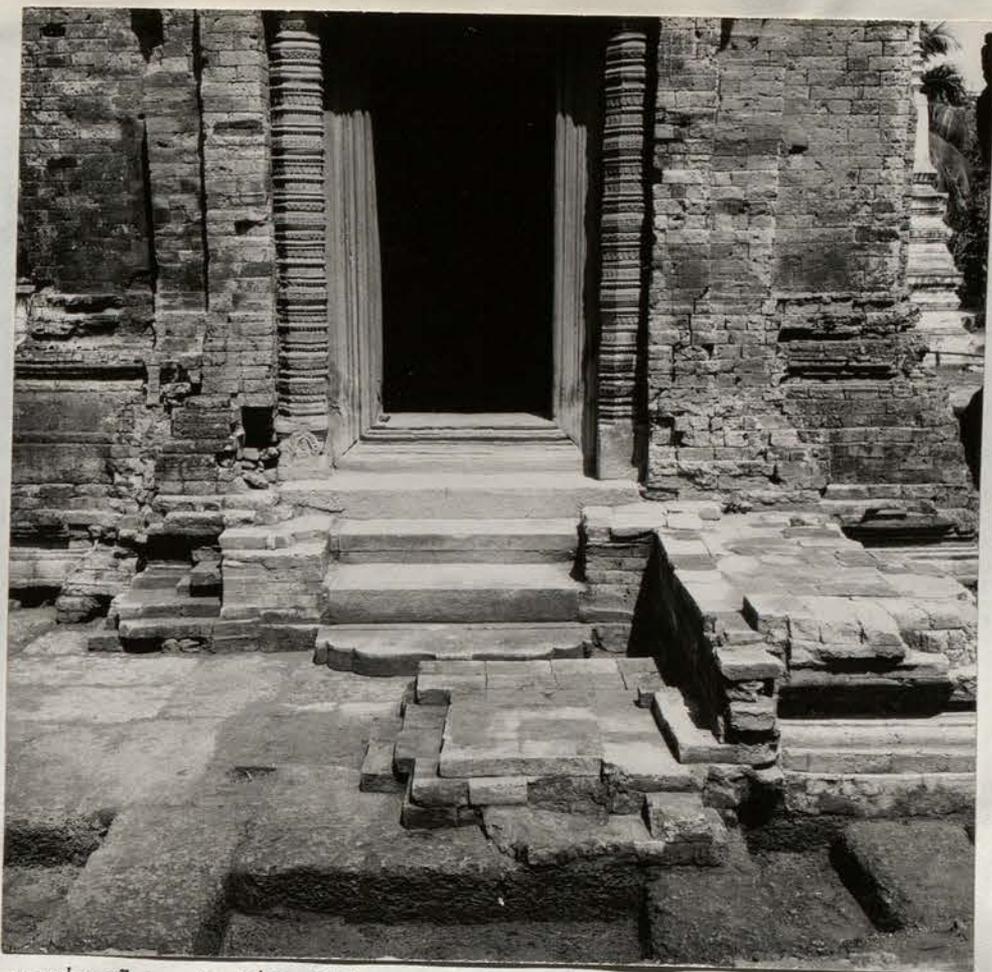
A- Tour centrale, porte Est; perron et terrasse originaux, à droite perron postérieur rajouté; 24 juillet 1972 (cl. B.G. 16 321).

B- Tour centrale, angle Nord-Est et tour Nord, porte Est; cette dernière avec sa terrasse en latérite, rajoutée; 26 juin 1972 (cl. B.G. 16 236).

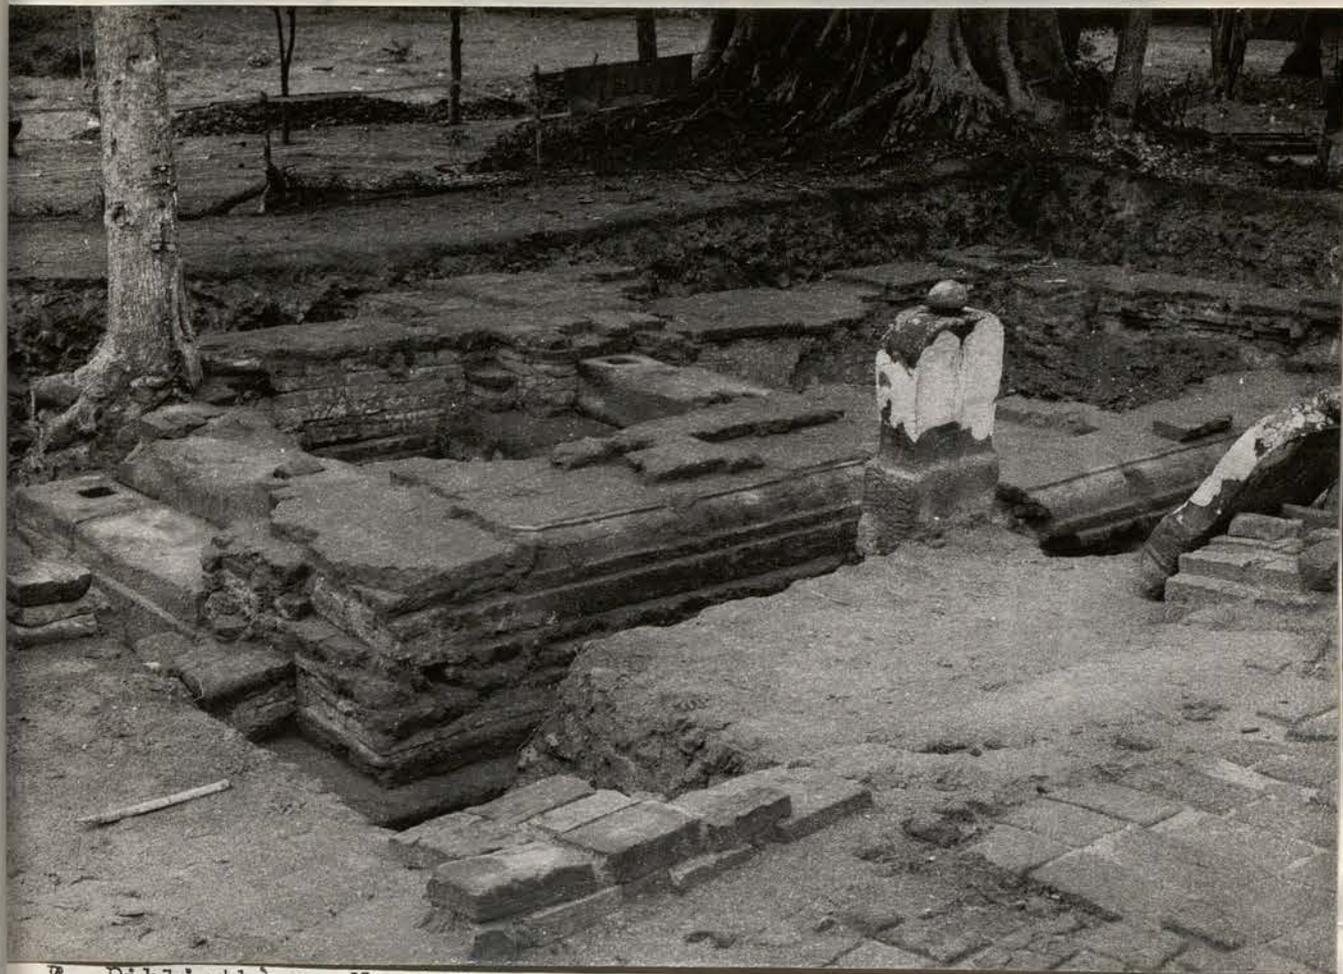
A- Bibliothèque Nord-Est, vue vers Nord-Est, après les fouilles;
mai 1972 (cl. B.G. 16 199).

B- Bibliothèque Sud-Est, vue vers Sud-Est, après les fouilles;
7 février 1973 (cl. B.G. 16 744).

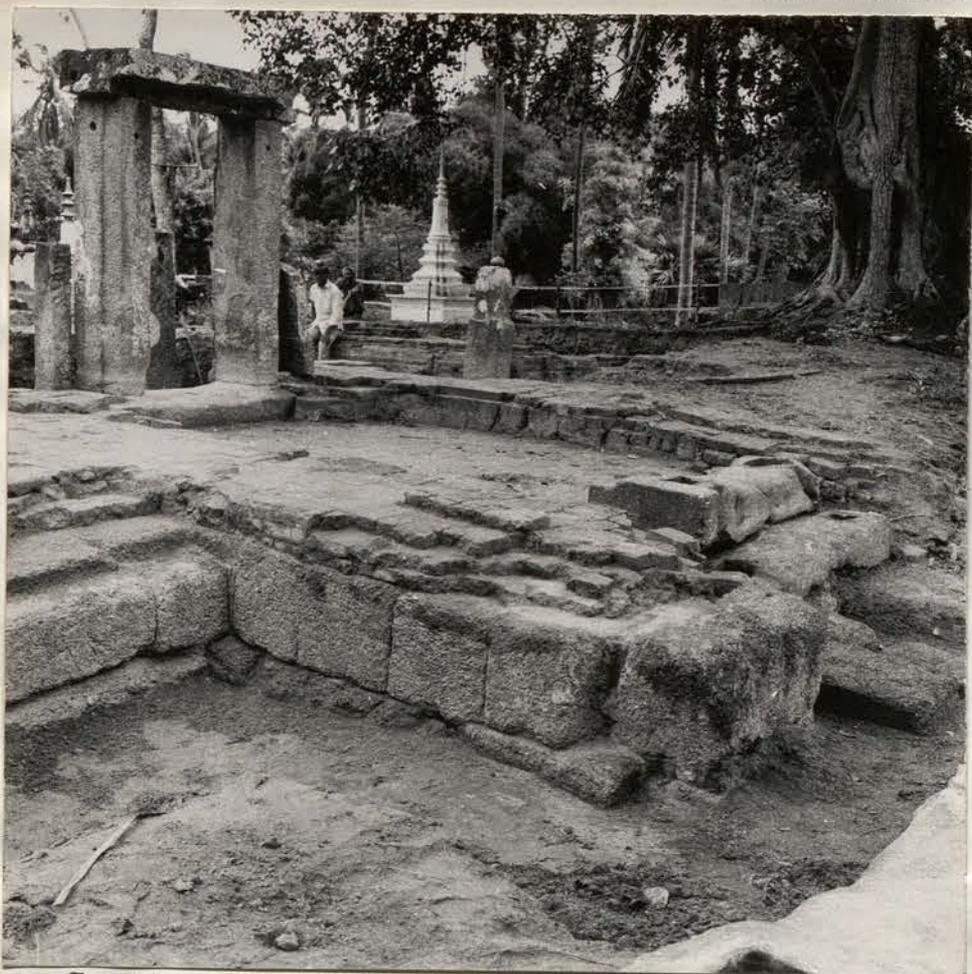
A- Gopura I Est, angle Sud-Est, vu vers Nord-Ouest, après les fouilles; mai 1972 (cl. B.G. 16 211).

B- Gopura I Est, porte Ouest, après les fouilles; 26 juin 1972 (cl. B.G. 16 218).

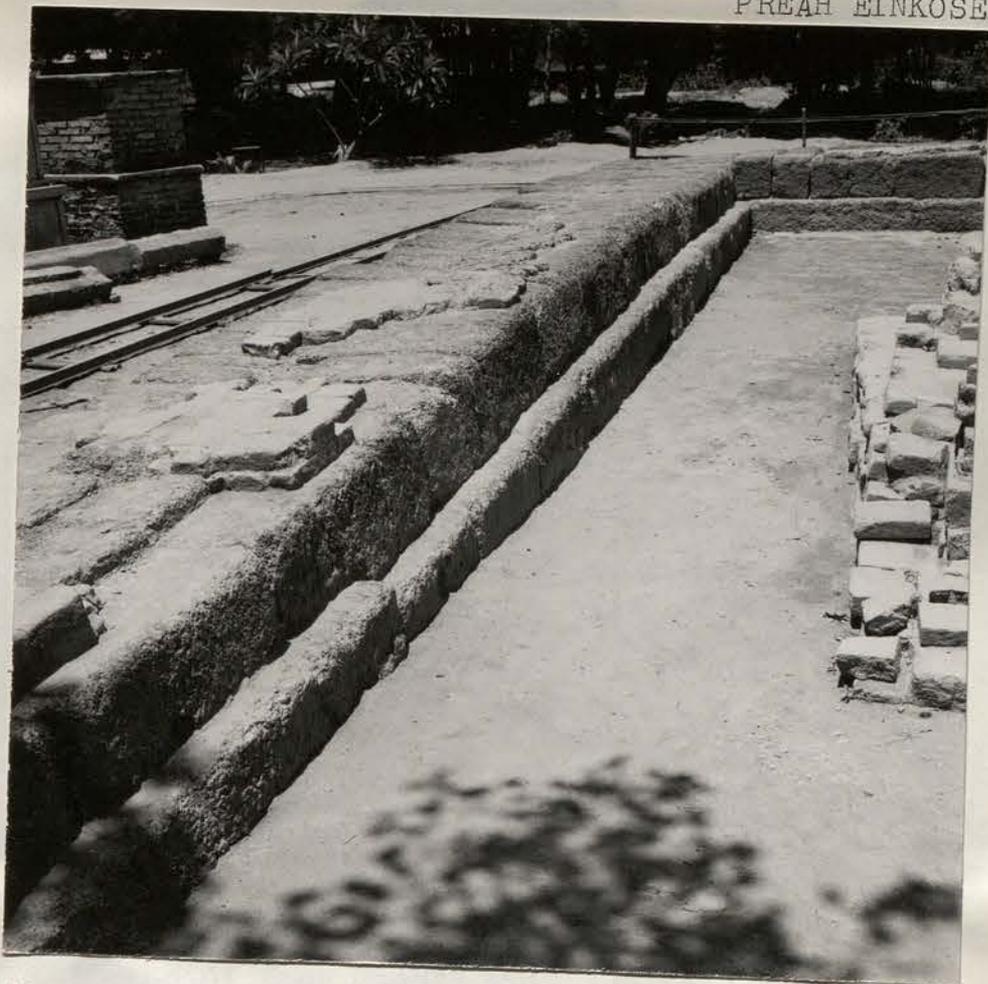
A- Mur d'enceinte I, angle Sud-Est, vu vers Sud-Est après les fouilles; 26 juin 1972 (cl. B.G. 16 225).

B- Tour principale, angle Sud-Ouest; ceinture de B.A. et restitution de la base; octobre 1972 (cl. B.G. 16 379).

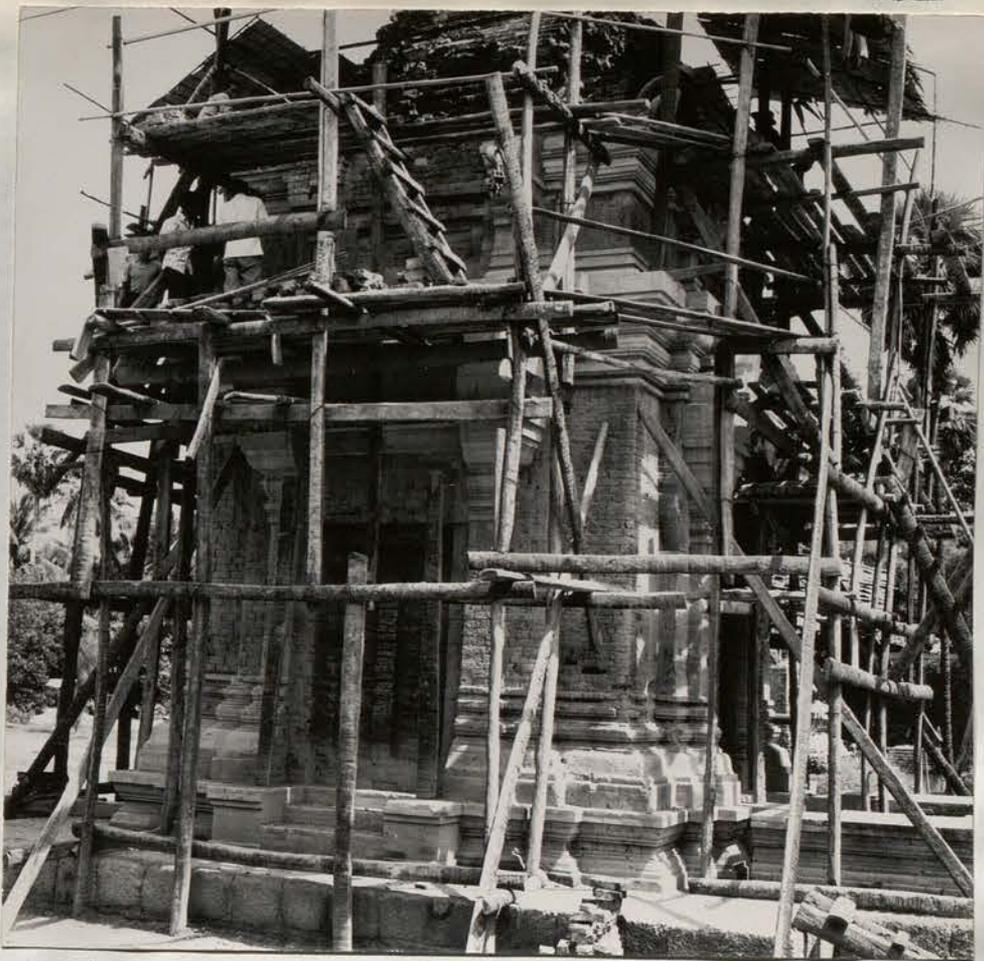
A- Tour principale; angle Sud-Est; anastylose du second faux-étage; novembre 1973 (cl. B.G. 17 012).

B- - Id - ; anastylose du troisième faux-étage; 27 décembre 1973 (cl. B.G. 17 150).

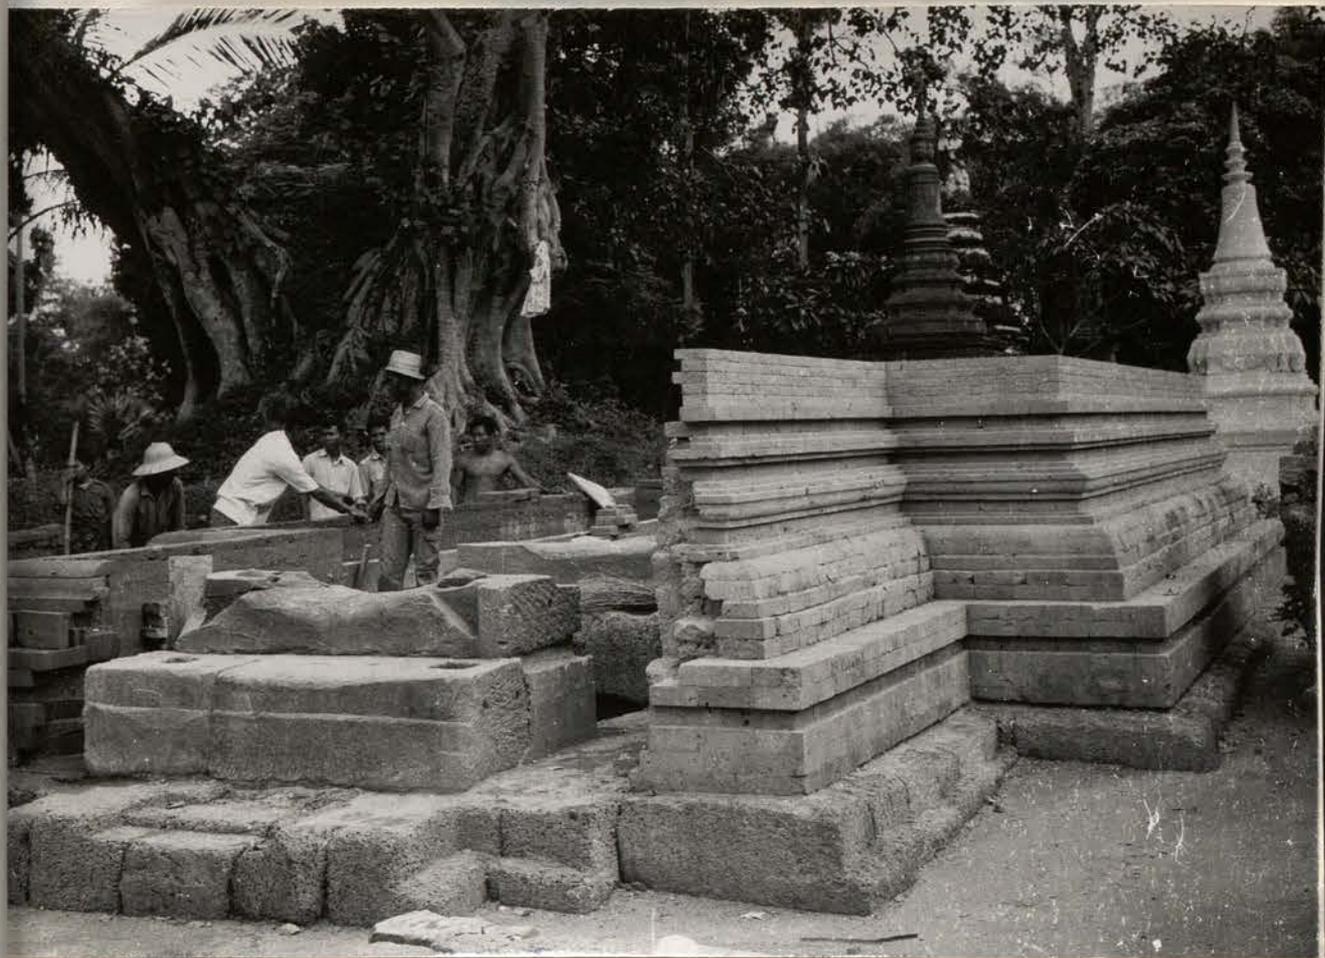
A- Bibliothèque Nord-Est, angle Sud-Ouest; anastylose de la moitié Sud; octobre 1972 (cl. B.G. 16 382).

B- - Id -; anastylose terminée; 27 décembre 1973 (cl. B.G. 17 143).

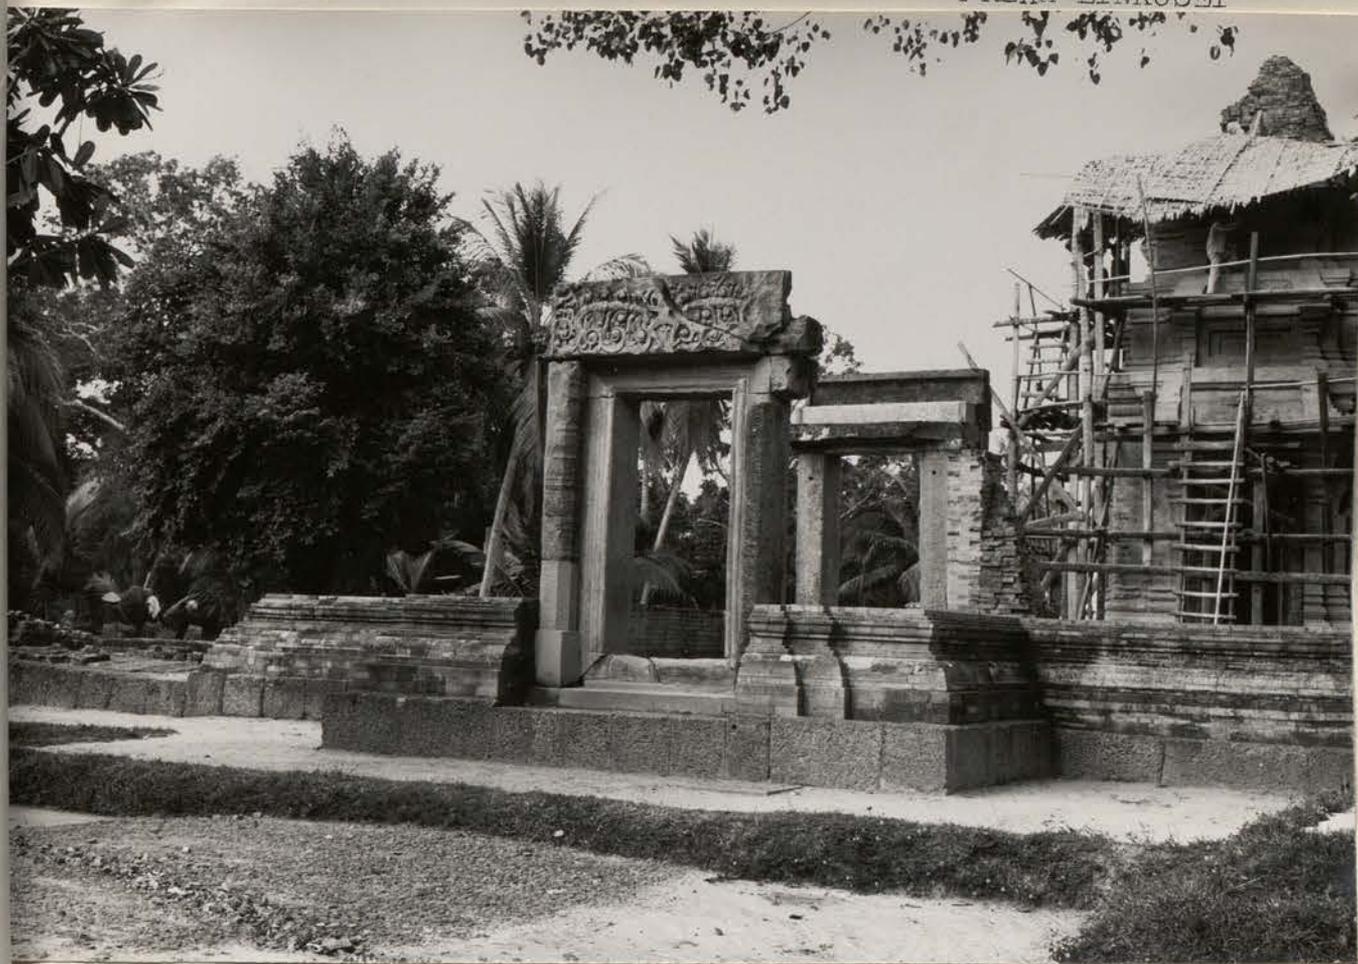
A- Gopura I Est; face Est anastylosée; 27 décembre 1973
(cl. B.G. 17 148).

B- Gopura I Est; anastylose terminée; 27 décembre 1973
(cl. B.G. 17 145).

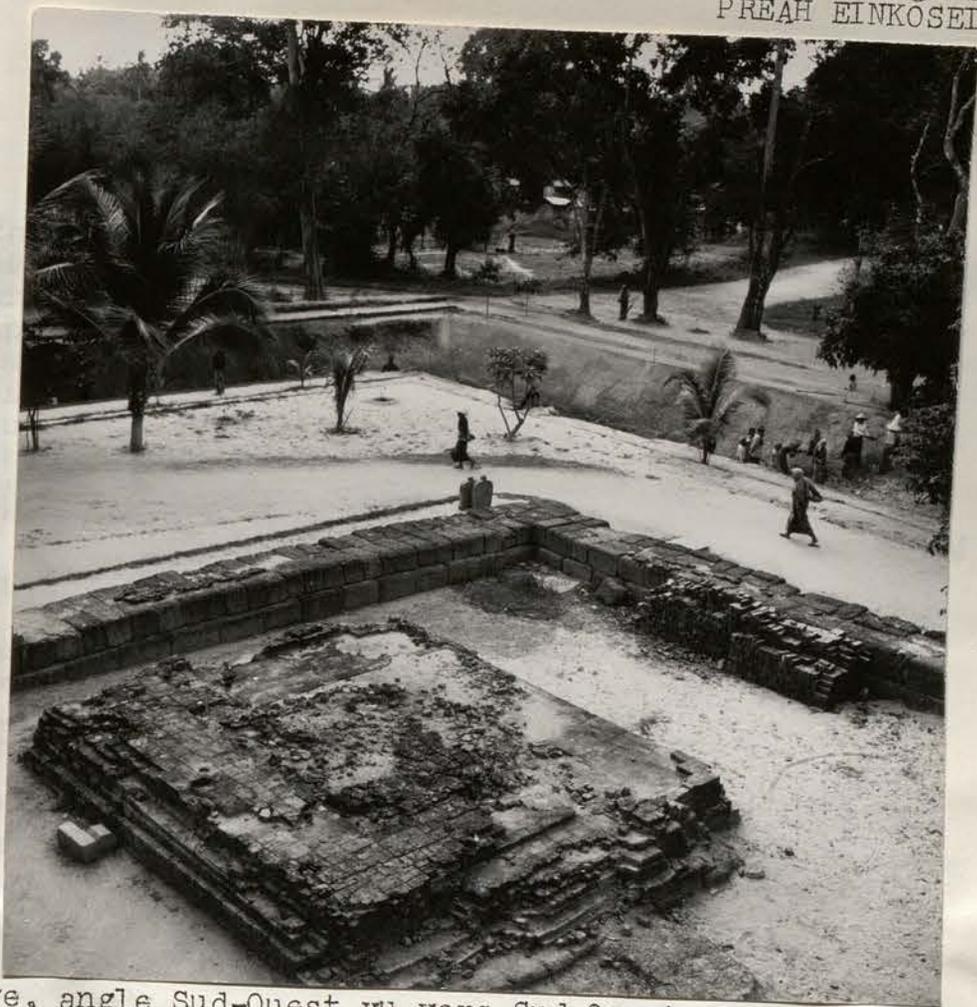
- A - Douve, angle Sud-Ouest vu vers Sud-Ouest en cours de creusement; 27 décembre 1973 (cl. B.G. 17 144).
- B - Douve, côté Est, moitié Sud en voie d'achèvement, 27 décembre 1973 (cl. B.G. 17 153).

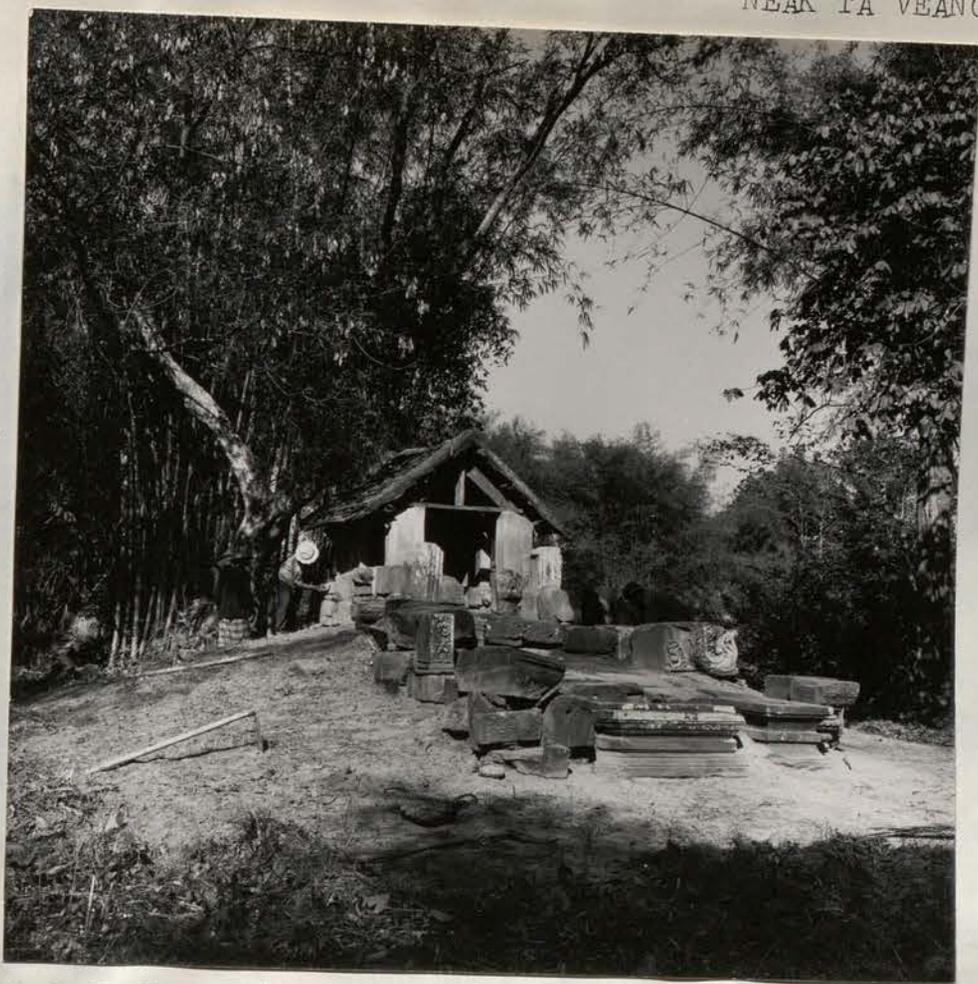
A- L'abri du Neak Tâ, face Est; 15 janvier 1973 (cl.B.G. 16 609).

B- Sondage face Sud du Neak Tâ; 7 février 1973 (cl.B.G. 16 675).

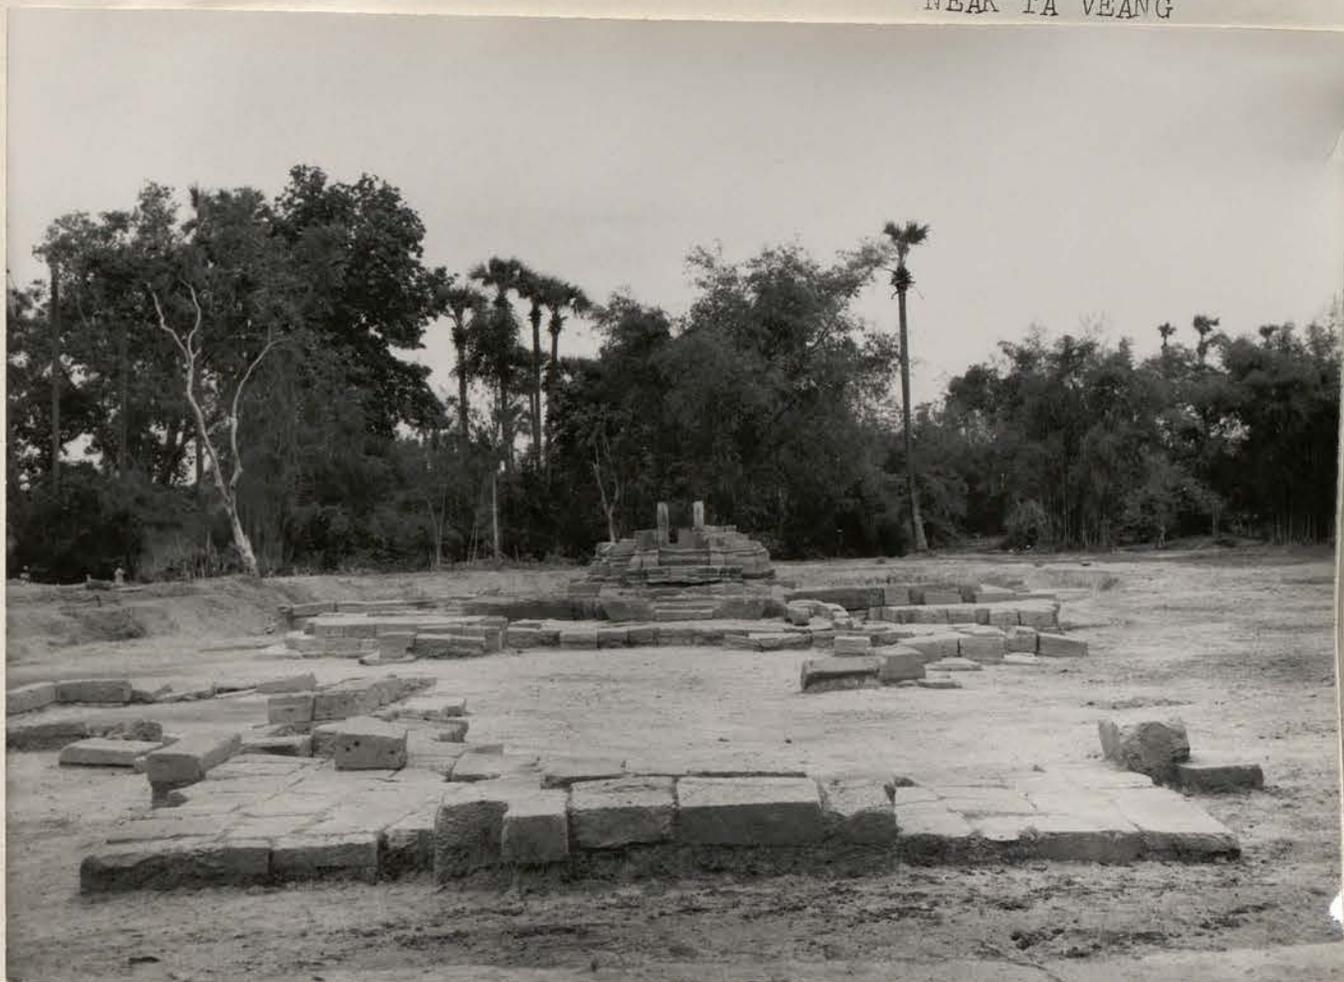
A- Vue générale des faces Est; terrasse tardive et sanctuaire;
3 juin 1973 (cl. B.G. 16 882).

B- Gopura I Ouest et sanctuaire, faces Ouest; 3 juin 1973
(cl. B.G. 16 915).

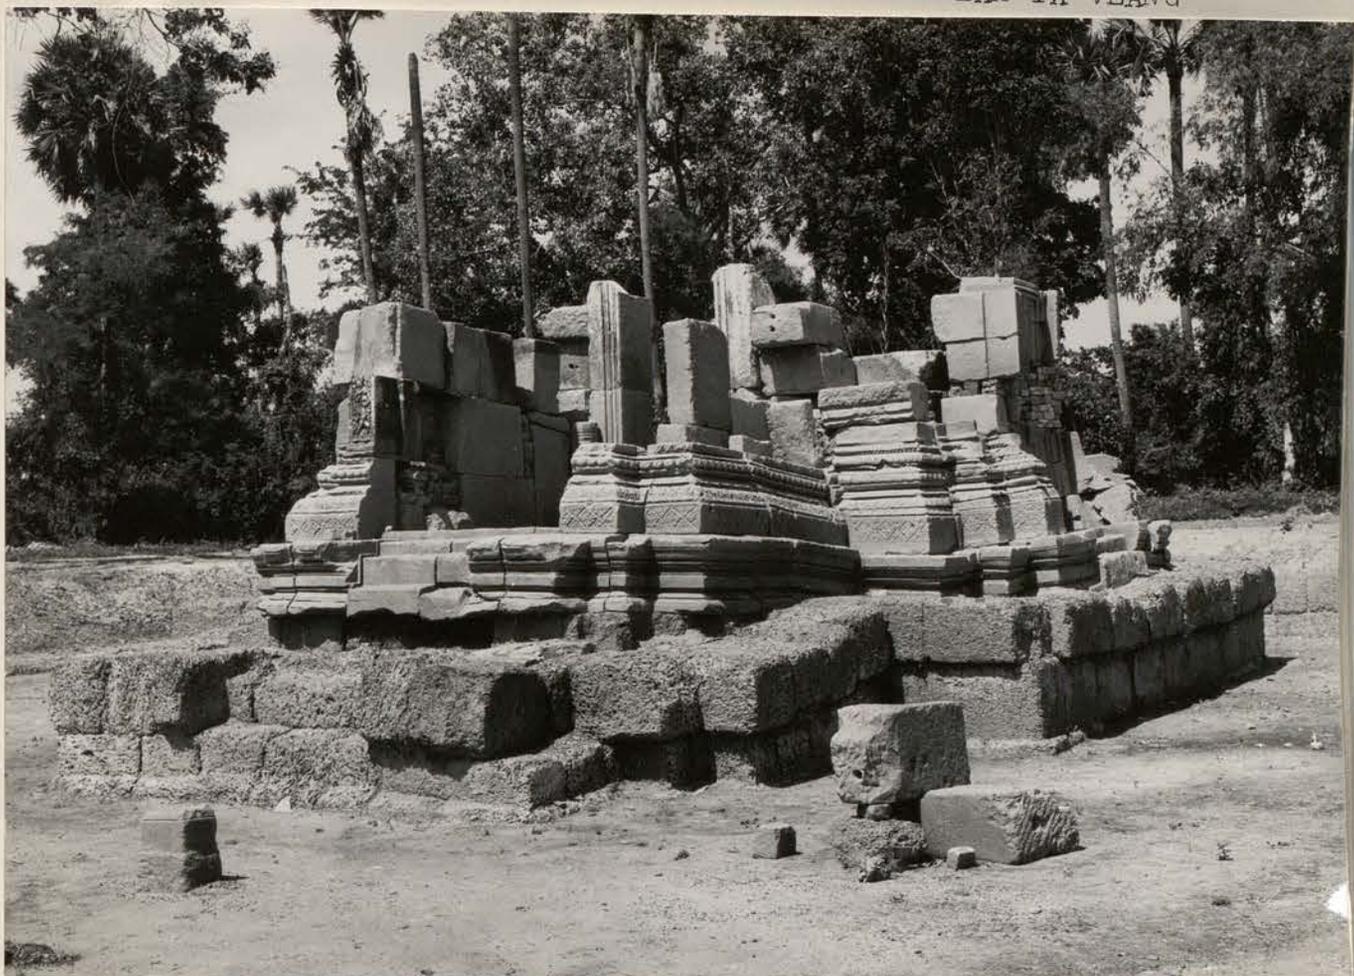
A- Tour-sanctuaire, angle Nord-Est; 2 juillet 1973
(cl. B.G. 16 979).

B- Fronton avec Śiva nateśa remonté au sol; 2 juillet 1973
(cl. B.G. 17 001).

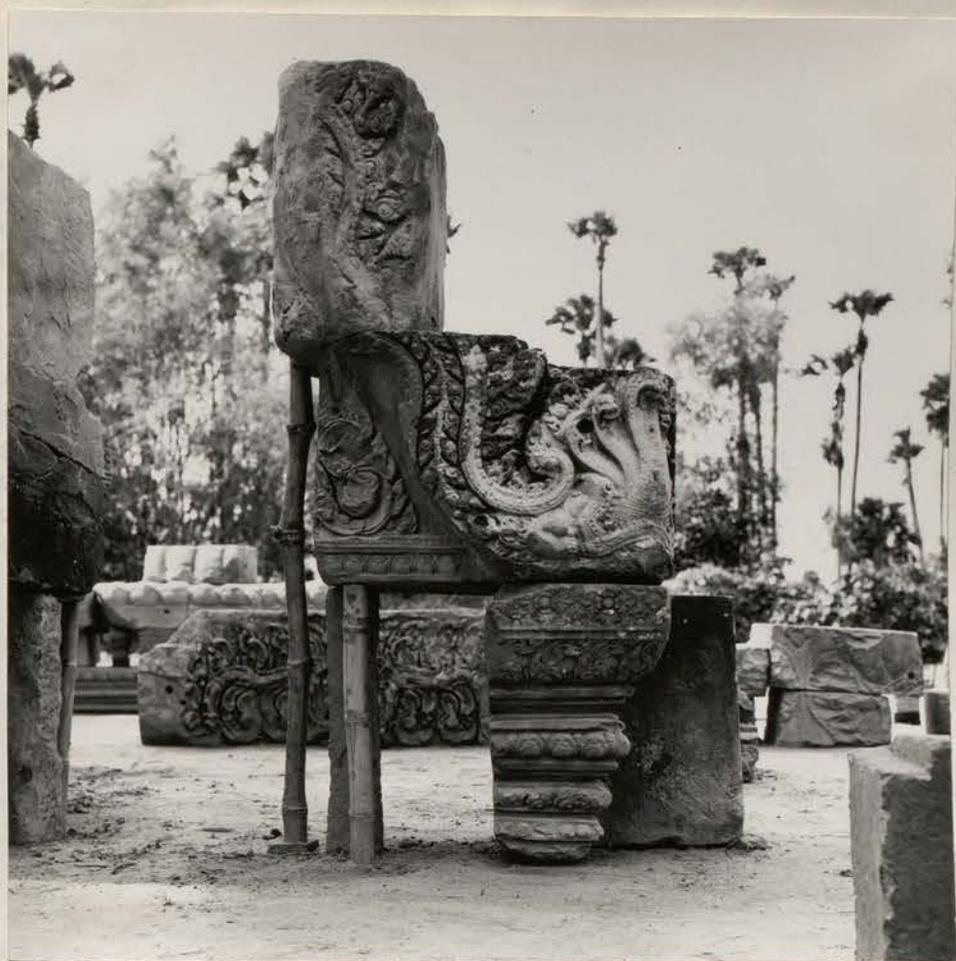
A- Tour-sanctuaire; linteau, et départ de fronton reconstitué au sol; 2 juillet 1973 (cl. B.G. 16 998).

B- - Id -; fausse-porte et linteau; 2 juillet 1973 (cl. B.G. 16 995).
