CONSERVATION
D'ANGKOR

TRAVAUX DE L'ANNEE
1961

B. P. GROSLIER

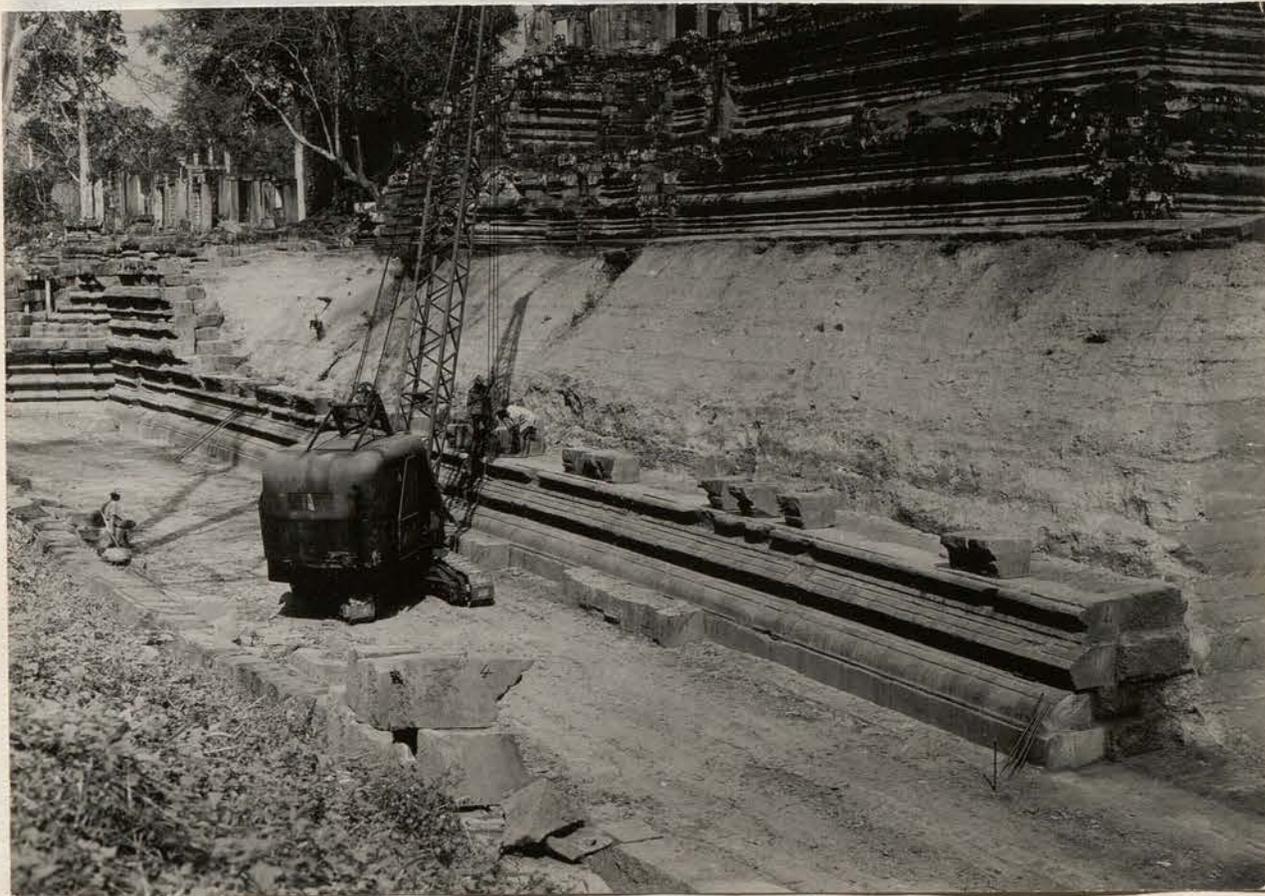
A l'angle Sud-Est, par contre, où le sol avait été affouillé et où il fallait assurer le massif de renfort, on a coulé une semelle armée à la demande (Ph.13x18 n°9037, 9044, 9049 - Pl.7, B).

A.- Baphuon - 1er Etage - Côté Sud - Moitié Est - Remontage des premières assises - 28 février 1961 (Ph. 13x18 n° 8968)

B.- Baphuon - 1er étage - Angle Sud-Est - Ferrailage des fondations - 29 mars 1961 (Ph. 13x18 n° 9044).

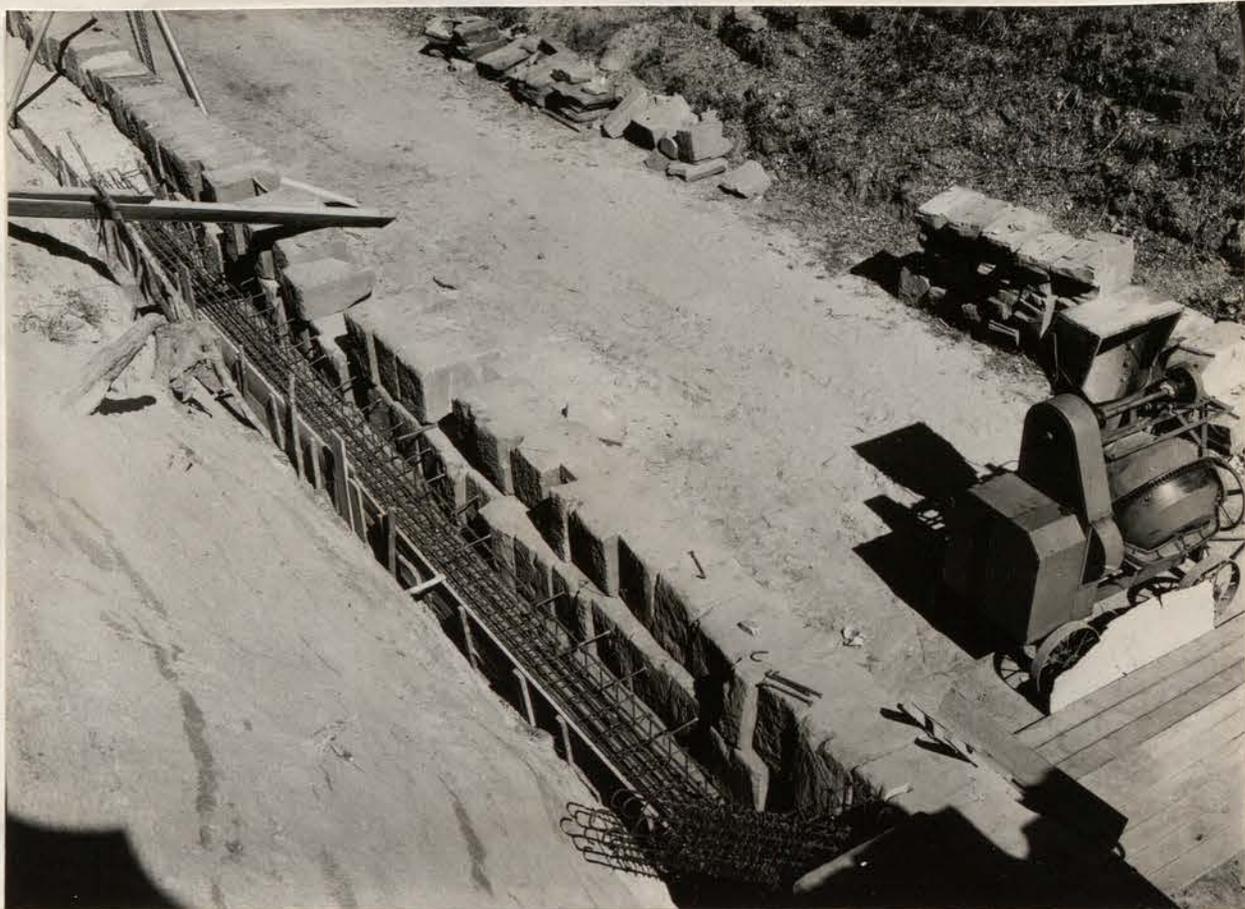
Il nous a paru nécessaire, de plus, de raidir cet angle qui s'était à peu près totalement écroulé, et derrière lequel nous ne pouvions assurer qu'un remblai de qualité médiocre, sans être en mesure, plusieurs années durant, de reposer le dallage de la terrasse, donc d'éviter les infiltrations.

A.- Baphuon - 1er étage, face Sud, moitié Est. Armature de la longrine en B.A. - 25 avril 1961 (Ph. 13x18 n°9057).

B.- Baphuon - 1er étage - Angle Sud-Est. Massif de renfort en latérite, contre-mur en béton et longrine armée dans celui-ci - 7 décembre 1961 (Ph. 13x18 n° 9315).

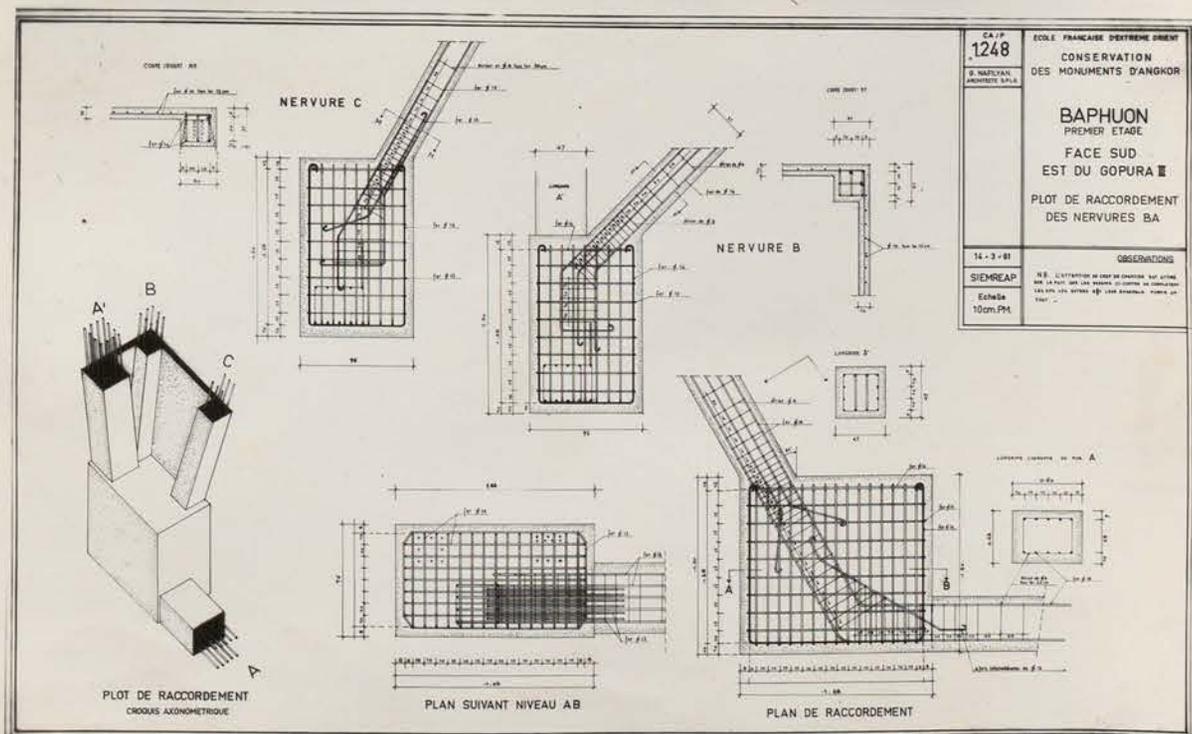
B.- Baphuon - 1er étage - Côté Est. Plot au Sud de l'escalier latéral Sud - Plot et nervures. Plan CA/1248 (Cl. 13x18 n° 10354).

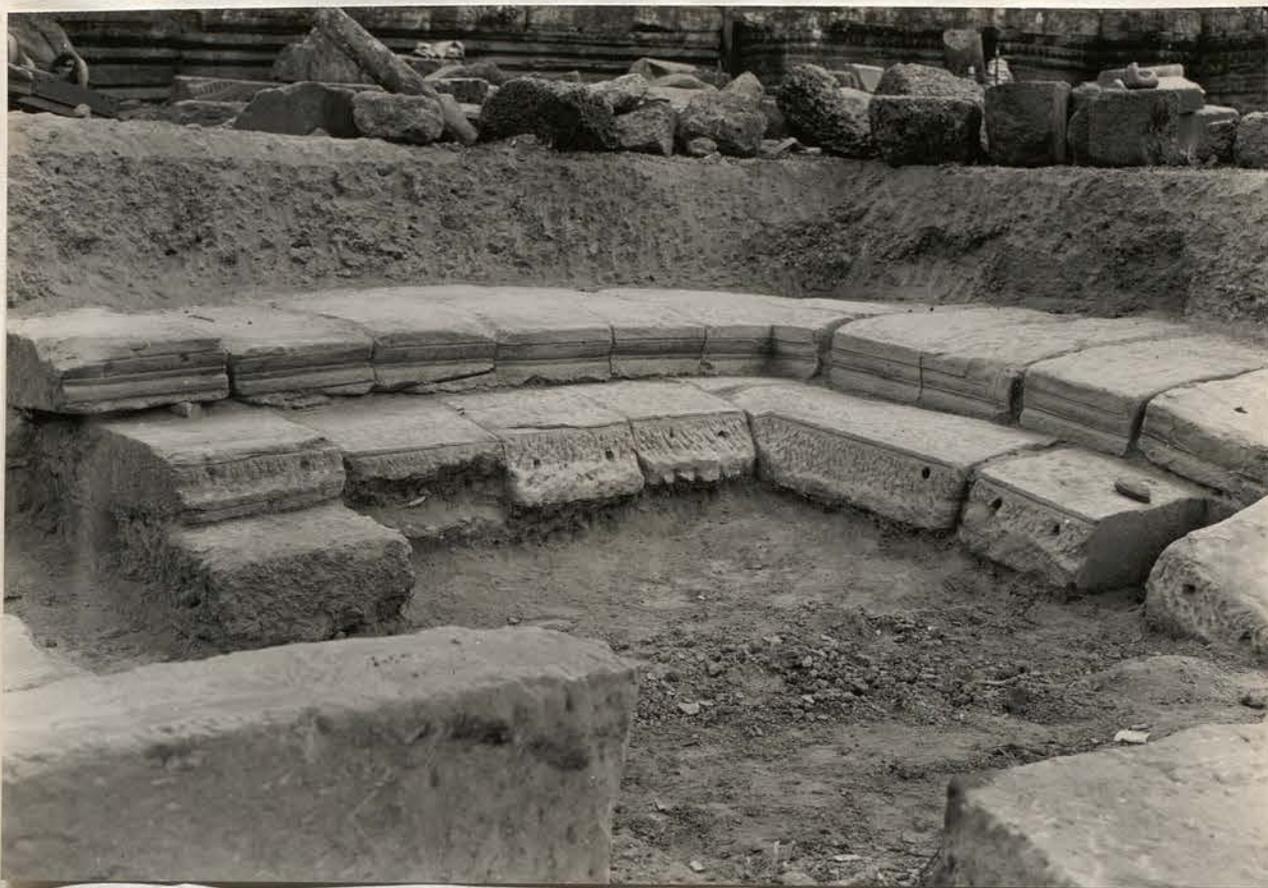
Bien entendu, nous avons rigoureusement relevé puis suivi ces dispositions. Cela a été d'autant plus facile que nos sondages nous ont permis de retrouver en place le décrochement entre terrasse et emmarchements vrais de la douve, et donc d'assurer parfaitement en plan et en nivellement notre reconstruction (Ph. I3xI8 n°8971 - PL. 2I A).

Nous avons ainsi remonté au Nord 16 marches en latérite, la dernière marche en grès et la margelle, en grès toujours, qui ont pu être totalement reconstituées. Toutefois, à l'angle Sud-Ouest et au pied de cette terrasse, poussait un admirable dipterocarpus. Nous n'avons pas voulu l'abattre et, en attendant sa mort, nous l'avons contourné avec notre reconstruction en lui réservant l'espace requis, qui a simplement été taluté et gazonné (Ph. I3xI8 n°9052 -Pl. 2IB).

A.-- Mur Ouest - Extrémité Nord - Angle Nord-Ouest de la
terrasse originale - 2 mars 1961 (Ph. 13x18 n°8971).

B.-- Mur Ouest - Gradins Nords reconstruits - 6 avril 1961
(Ph. 13 x 18 n° 9052).

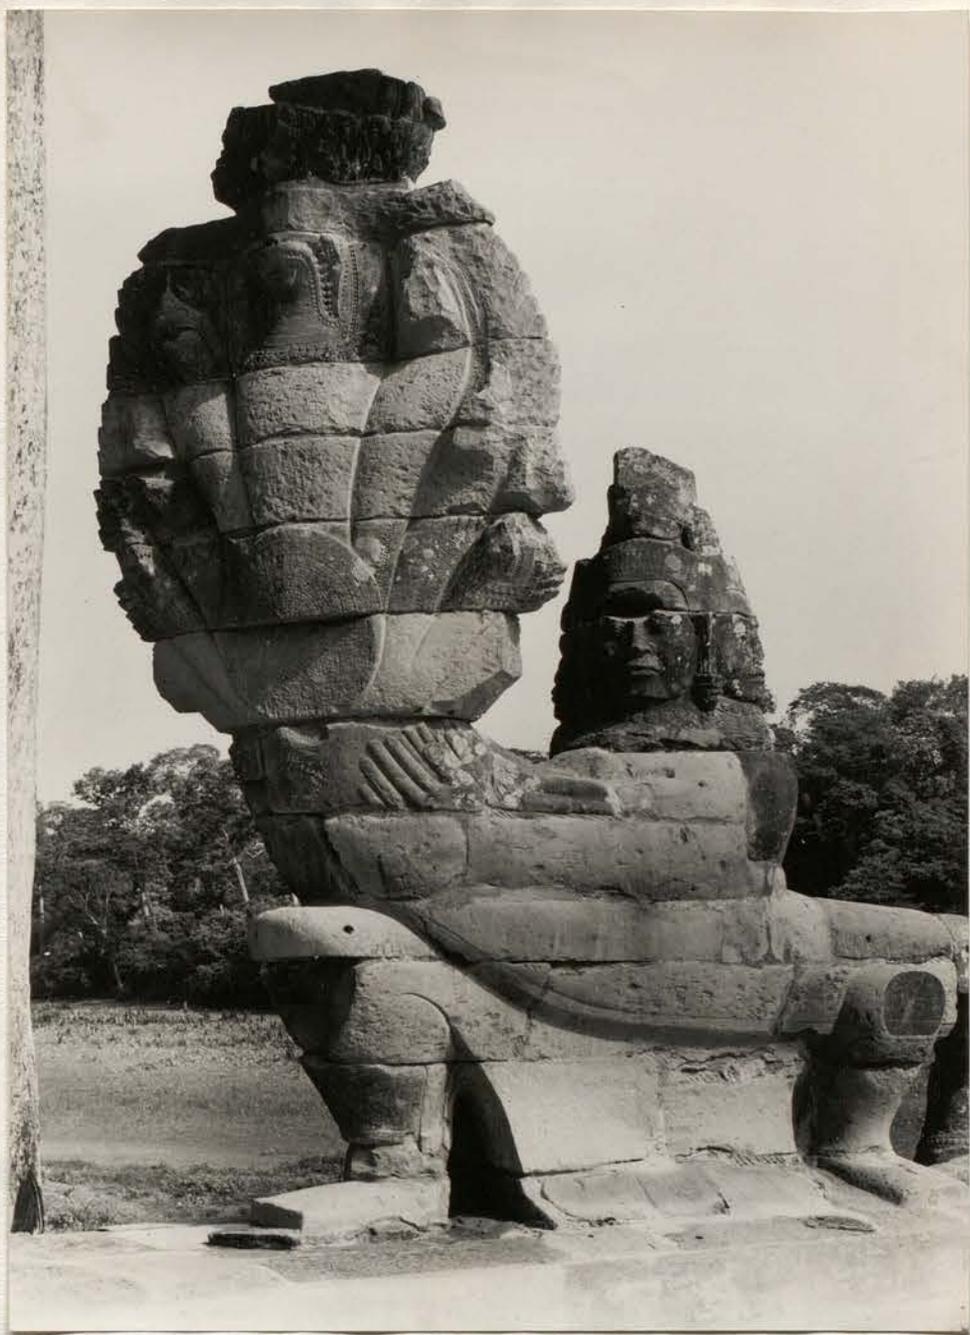
RAP. 1961/P1.23
ANGKOR THOM
CHAUSSEE SUD

Le seul point sur lequel nous ayons un peu poussé notre restitution a été au Sud, la tête du Naga et le Premier des Devas. Là, nous avons remis les éléments originaux retrouvés dans leurs volumes exacts, grâce à des blocs de grès traités au volume requis et laissés simplement bruts de taille. Les photos I3xI8 n° 9I3I et 958I (Pl. 23) illustrent le parti que, personnellement, je considère comme optimum. Il nous restera, l'an prochain, à reprendre le chef des Asuras dont le premier remontage n'est pas heureux, à créer les dispositifs de drainage requis, et à reprendre chaussée et plates-formes des emmarchements.

Mur Ouest - Premier Deva au Sud et Tête du Naga
reconstitués - Août 1961 (Ph. 13x18 n° 9581).

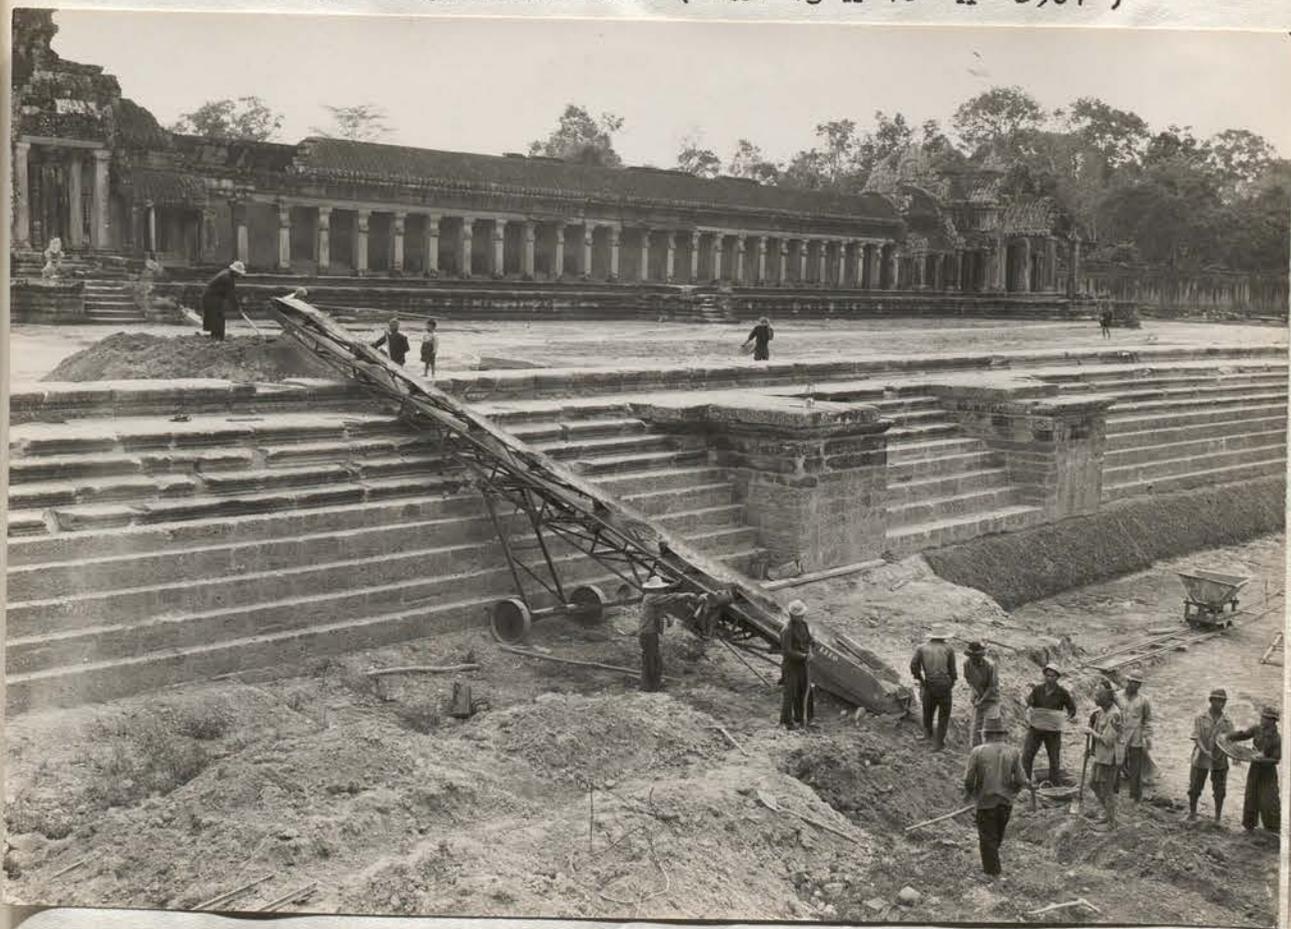
La reconstruction de cette section de gradins, devant l'aile Sud du pavillon d'accès occidental d'Angkor Vat, a été parachevée dans les premières semaines de l'année, et la margelle reposée finalement. Sur celle-ci au cun raccord n'a été effectué, de même que sur les quatre marches de grès terminales, sauf pour les bandeaux de base, reprofilés en ciment de grès reconstitué, afin d'éviter les infiltrations en sous-oeuvre (Ph. 13 x 18 n° 8965; Pl. 24 A).

A. Douve Ouest; moitié Sud; gradins Est après reconstruction; terrassements de protection à la base; 20 février 1961 (Ph. 13 x 18 n° 8965)

B. Remblai de l'esplanade devant l'aile Sud du Gopura Ouest; 18 janvier 1961 (Ph. 13 x 18 n° 8901)

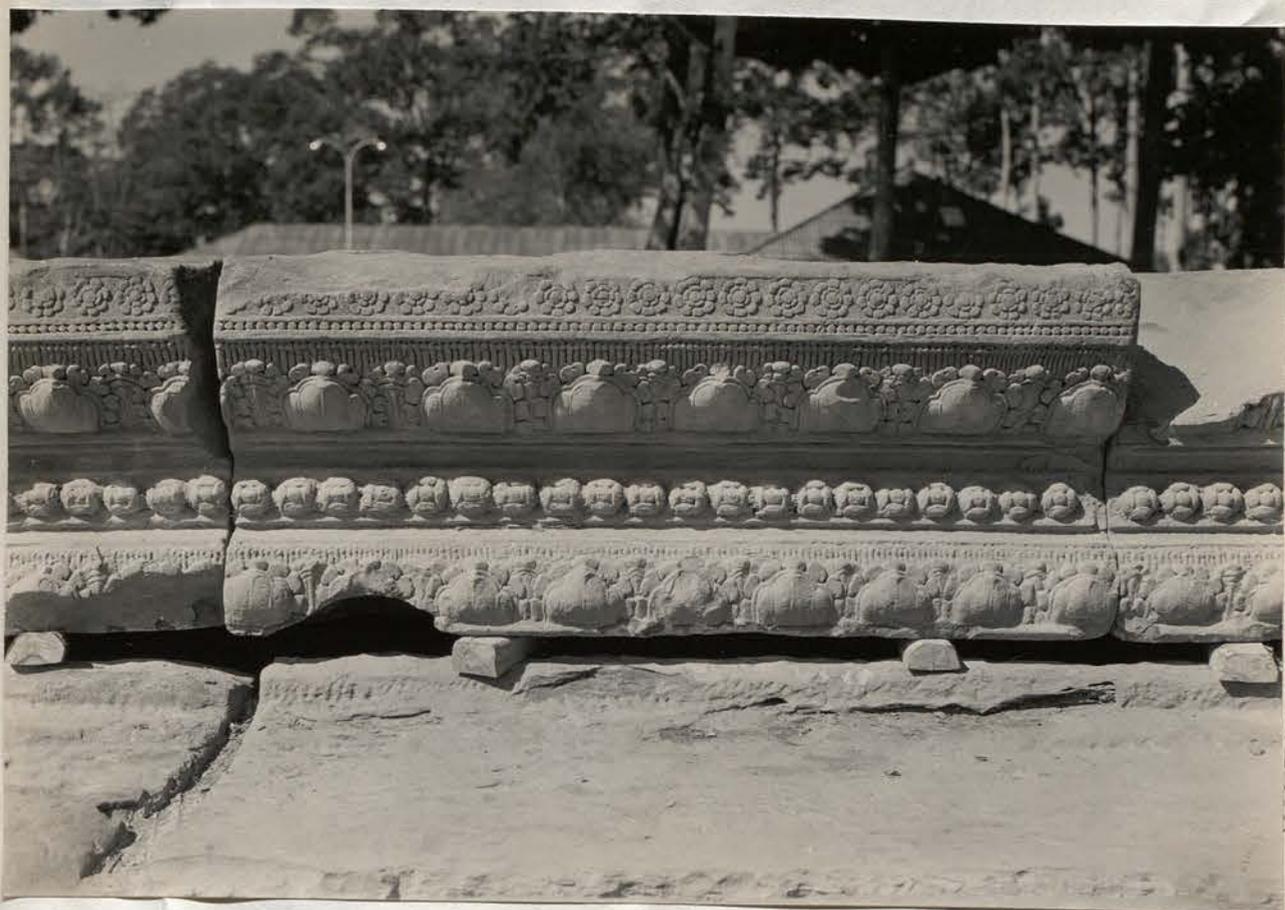
- A. Douve Ouest, moitié Sud, gradin Ouest; margelle,
face Est - (Ph. 13 x 18 n° 9341)
- B. L'ensemble des gradins reconstruits;
mai 1962 (Ph. 9 x 12 n° 9575)

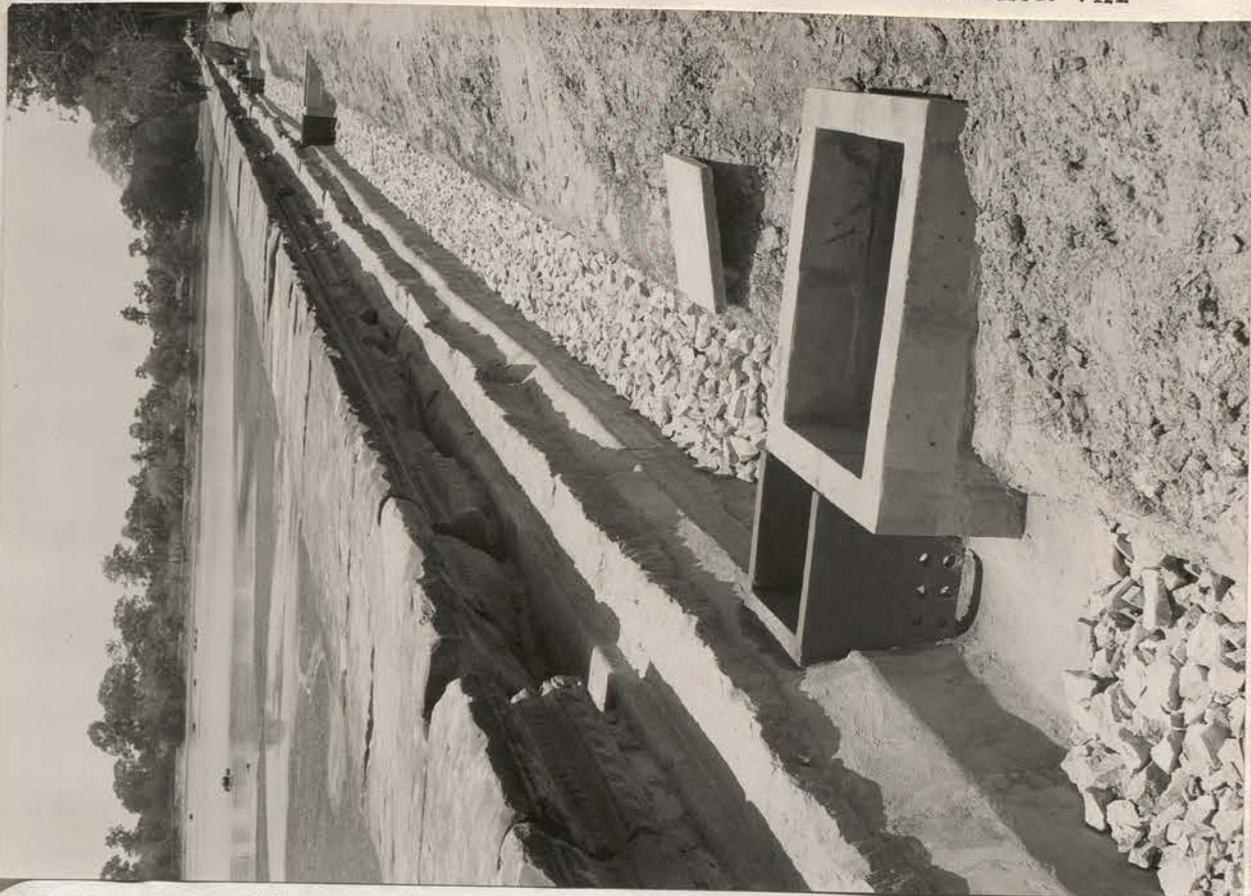
A.- Douve Ouest; Moitié
Sud; Gradin Ouest ;
Creusement du drain
sec; 22 février I962
(Ph. I3xI8 n° 9382)

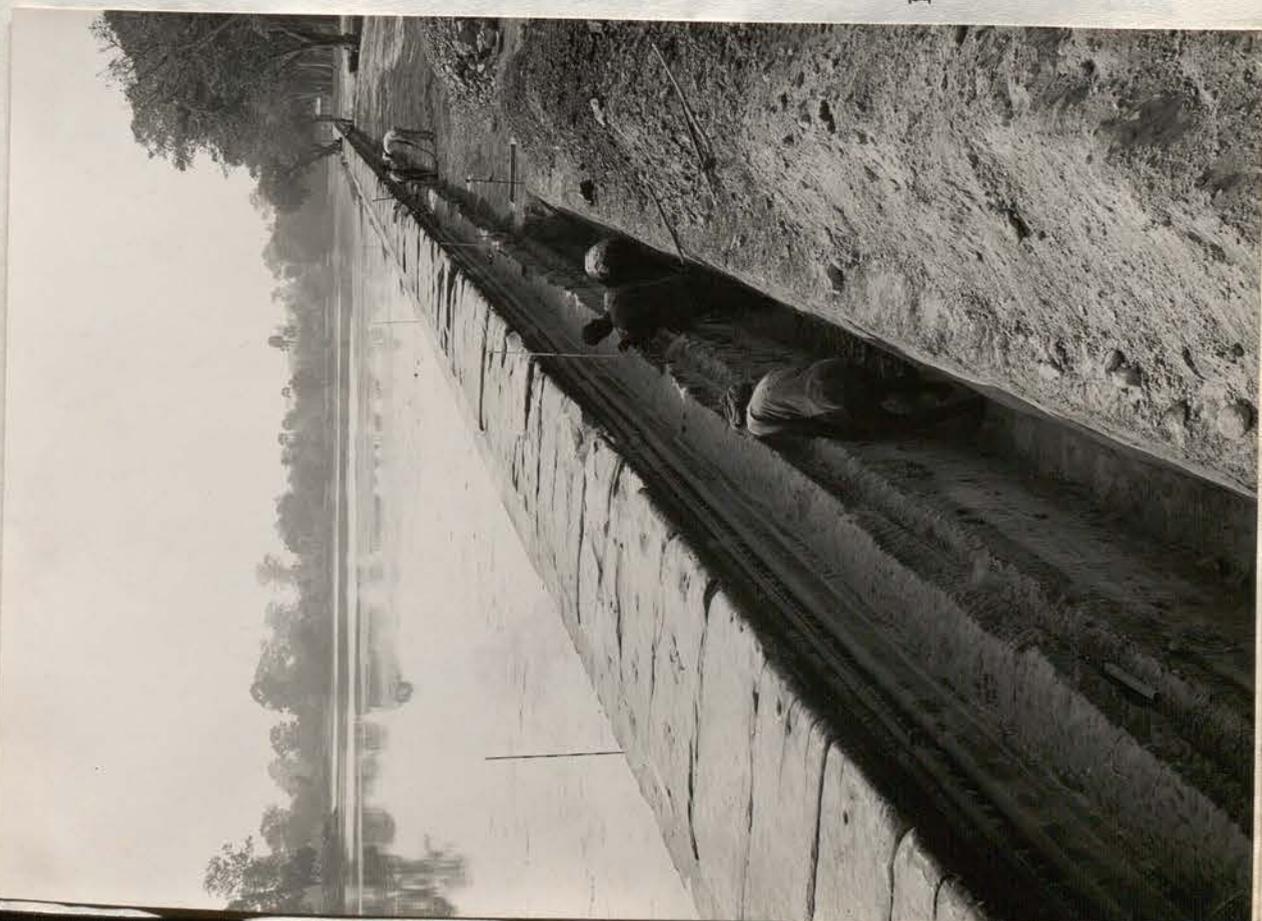
B.- Drain sec et puisards
de raccord; 23 mars
I962 (Ph. I3 x I8
n° 9485).

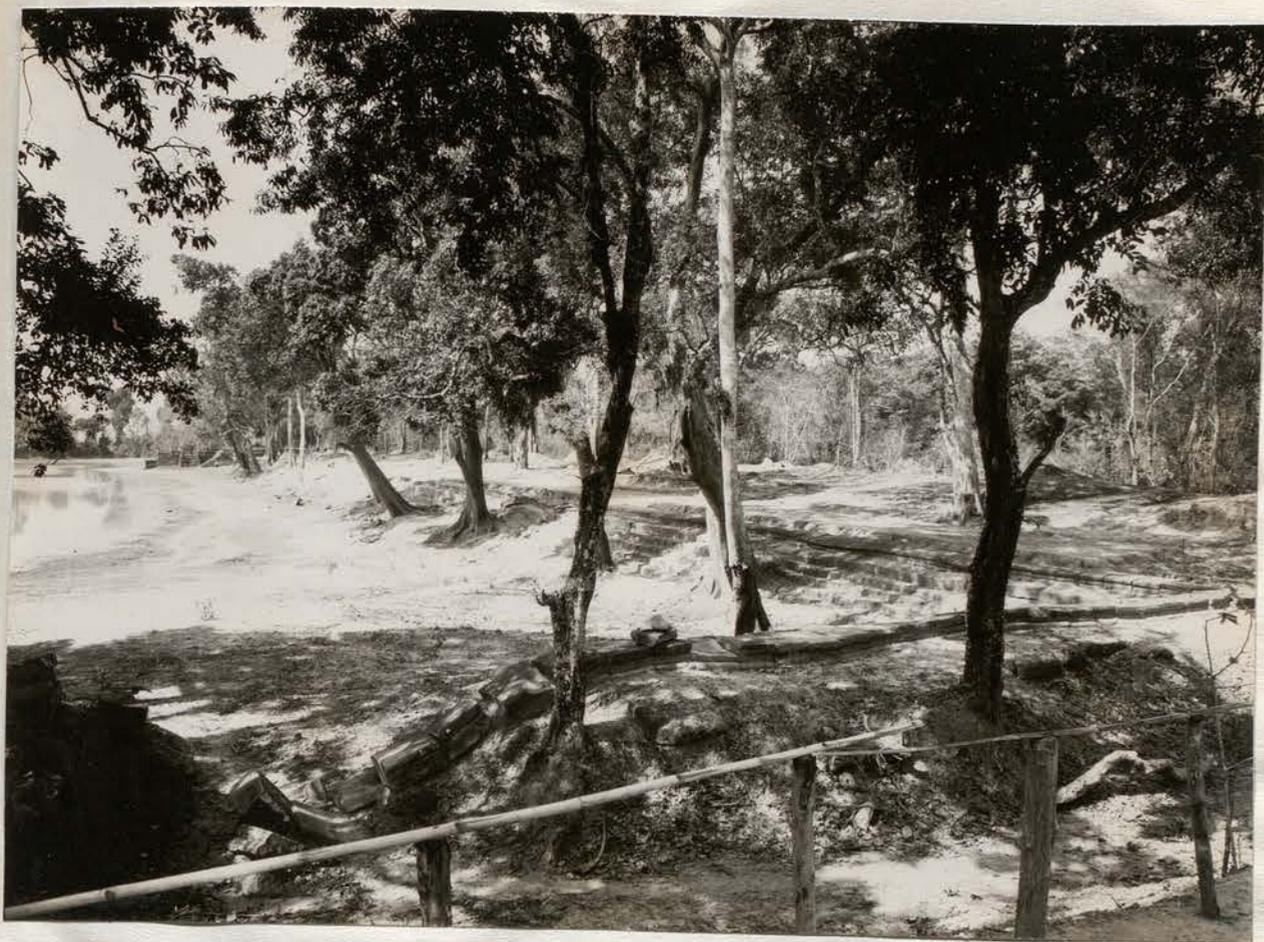
A. SRAS SRANG. Berge Ouest; gradins Nord vus vers Sud
avant travaux; 26 avril 1961. (Ph. 13 x 18 n° 9063)

B. Gradins en cours de dégagement; 8 juin 1961
(Ph. 13 x 18 n° 9093)

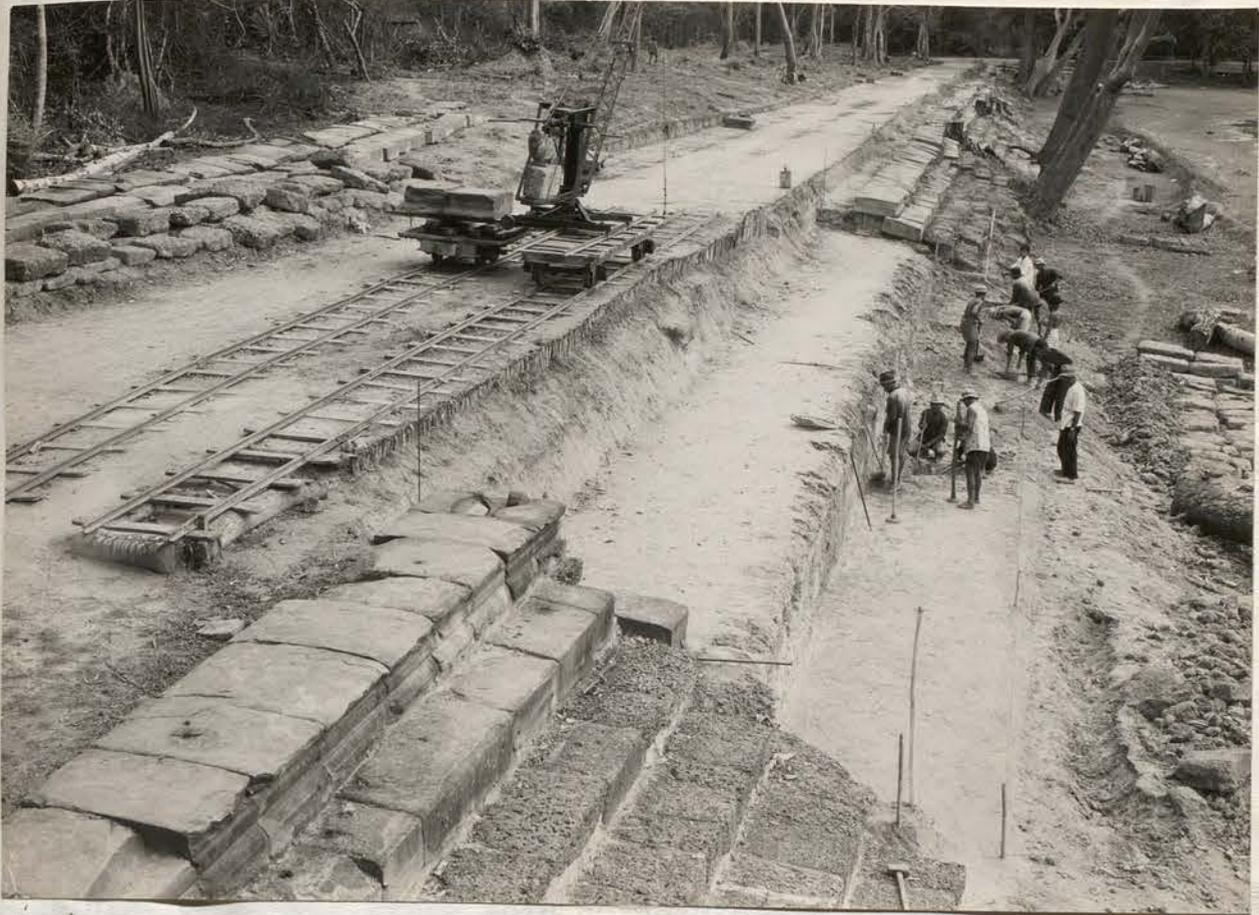
A. SRAS SRANG; Berge Ouest; gradins Nord; préparation de la semelle de béton 8 juin 1961 (Ph. 13x18 n°9092)

B. Reconstruction des marches en latérite; 28 novembre 1961 (Ph. 13x18 n°9310)

Puis la reconstruction a commencée à partir du Sud, de l'embarcadère. Derrière le talon de chaque marche (qui est déjà engagé, en général, de 0,20m sous la marche supérieure, on a bourré en béton maigre de telle sorte que la totalité de chaque marche repose sur la maçonnerie. Comme à l'origine, les blocs ont été posés en boutine (Cl. 13x18 n°9092, 9165, 9310; Pl. 32).

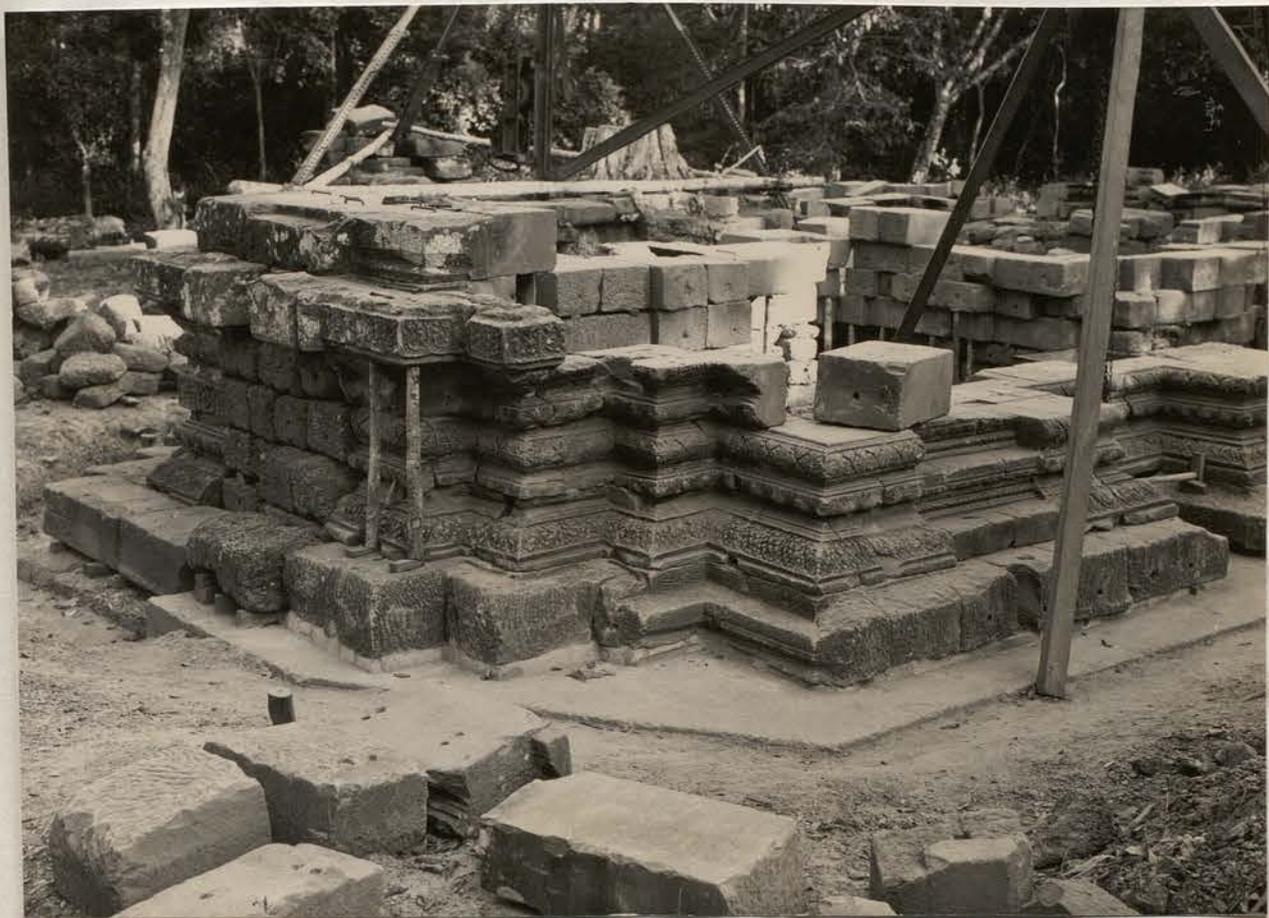
A. THOMMANON; Gopura Est; soubassement remonté; noter sur pignon Ouest le départ du mur d'enceinte; 11 janvier 1961 (Ph. 13 x 18 n° 8880)

B. Construction du contre-mur; 10 mars 1961
(Ph. 13 x 18 n° 8989)

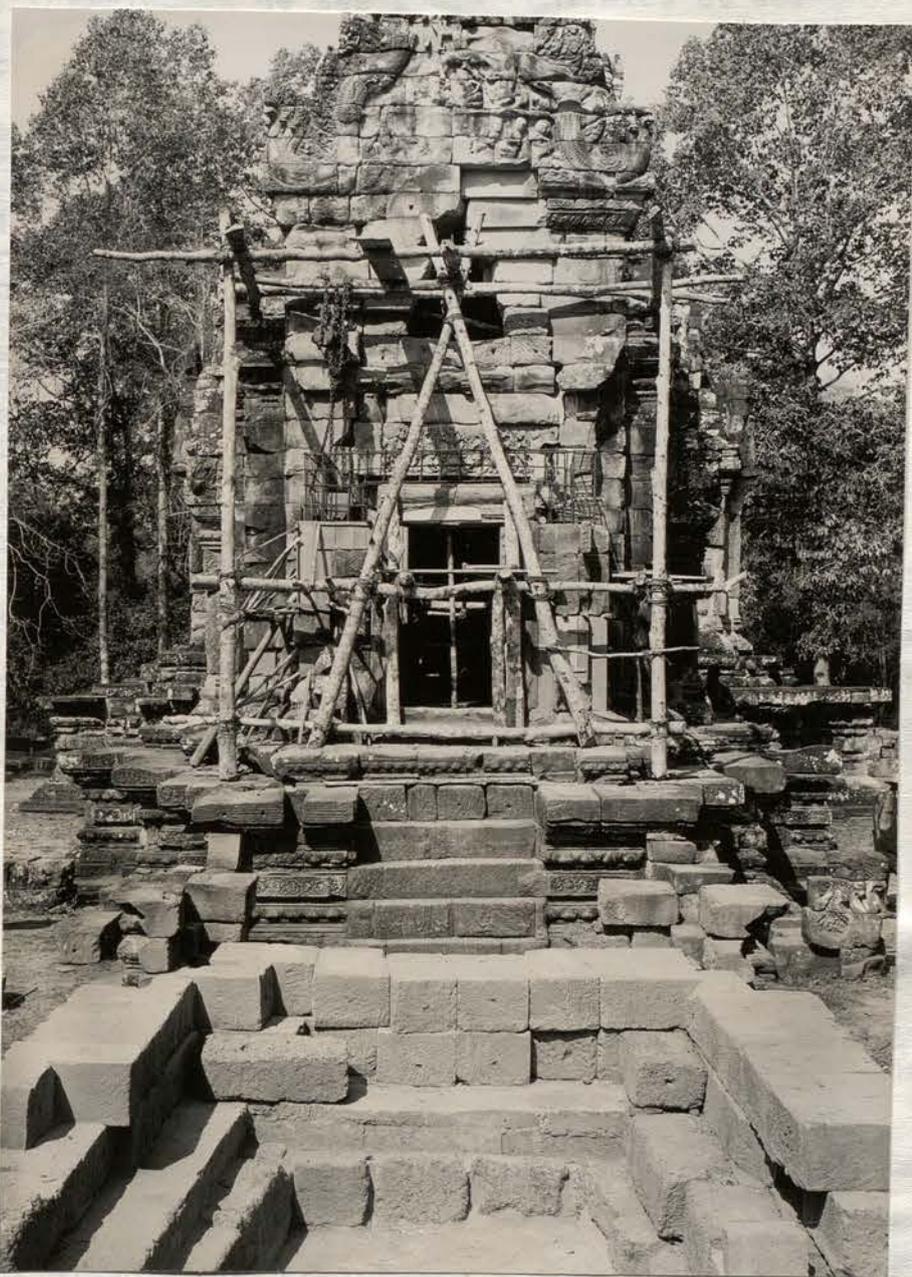
THOMMANON; Mandapa; porche Est; armature de la structure
devant supporter voûte et fronton; 10 mars 1961
(Ph. 13 x 18 n° 8993)

Au-dessus des fenêtres latérales, des linteaux de béton passent qui supporteront l'entablement et la voûte. Ils viennent s'encastrer dans l'épaisseur du mur, de part et d'autre de la porte Est intérieure du mandapa. Ils supportent là, en plus des chandelles en B.A. qui soutiendront plus tard le fronton intérieur (ph. 13x18 n° 8991 à 8993; Pl. 34 A). Le béton a été coulé en retrait et sa surface bouchardée. Selon les possibilités, nous restitueront le parement de façade en carreau de grès ou en grès reconstitué. Le travail était achevé au début des pluies et ce secteur laissé en attente.

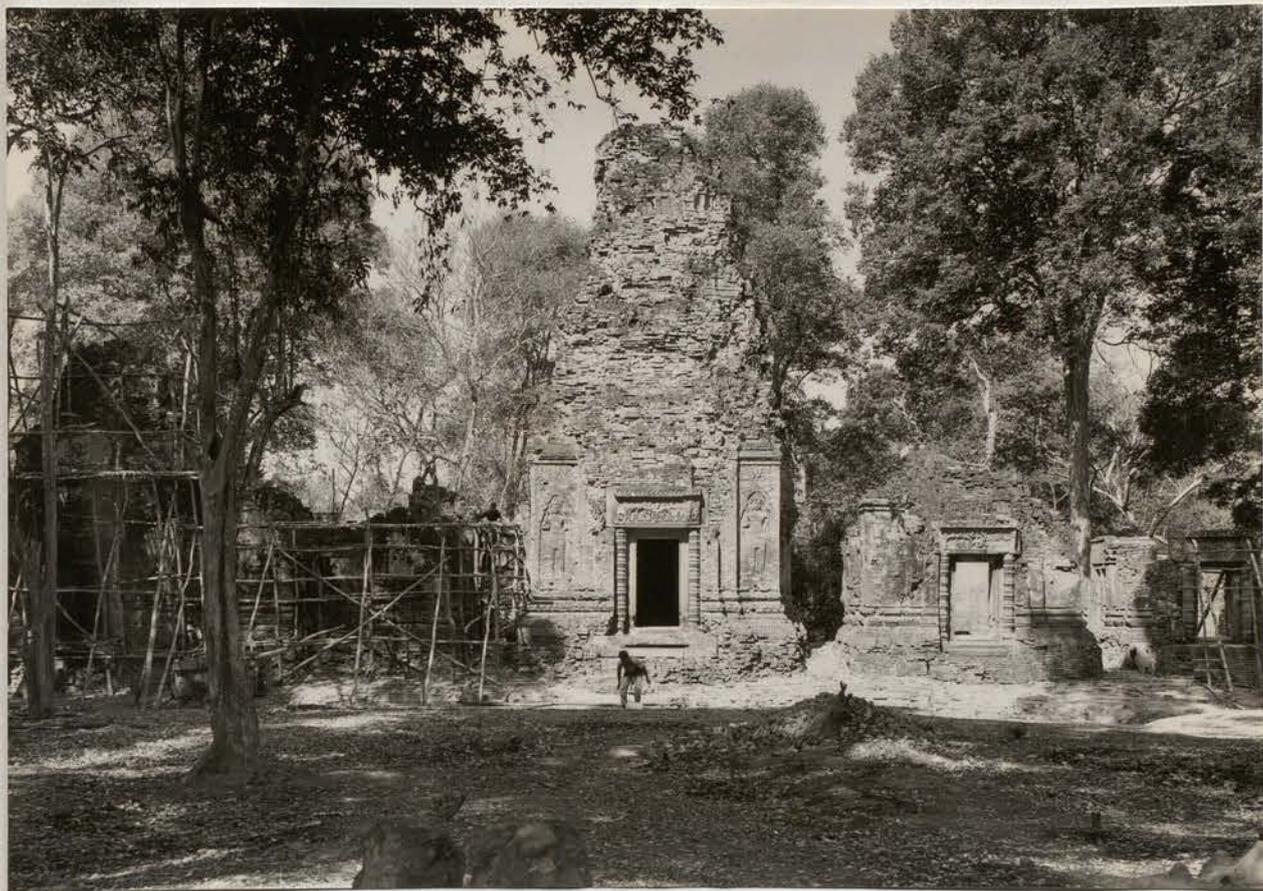
A. Tours-sanctuaires; front Est; en cours de dégagement;
9 mars 1961 (Ph. 13 x 18 n° 8974)

B. Tours médiane Nord et tour Nord; front Est; état après
dégagement; 9 mars 1961 (Ph. 13 x 18 n° 8978)

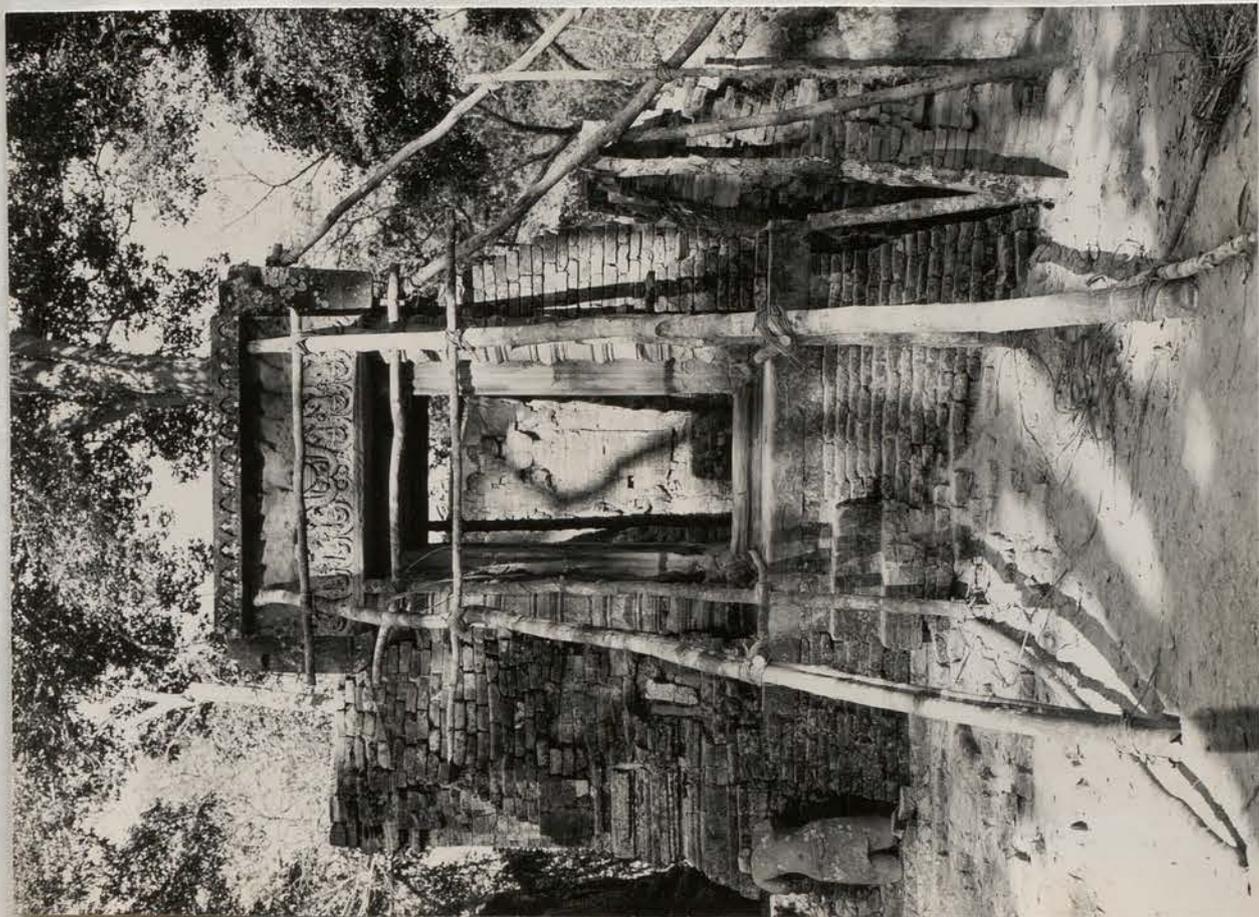
A. KRAVAN;
Tour Nord;
Face Est;
on voit
sous le
seuil et
à droite
la reprise
trouvée.
9 mars 1961
(Ph. I3 x I8
n° 8980)

B. Mur Nord;
Etais en
béton;
9 mars 1961
(Ph. I3 x I8
n° 8983)

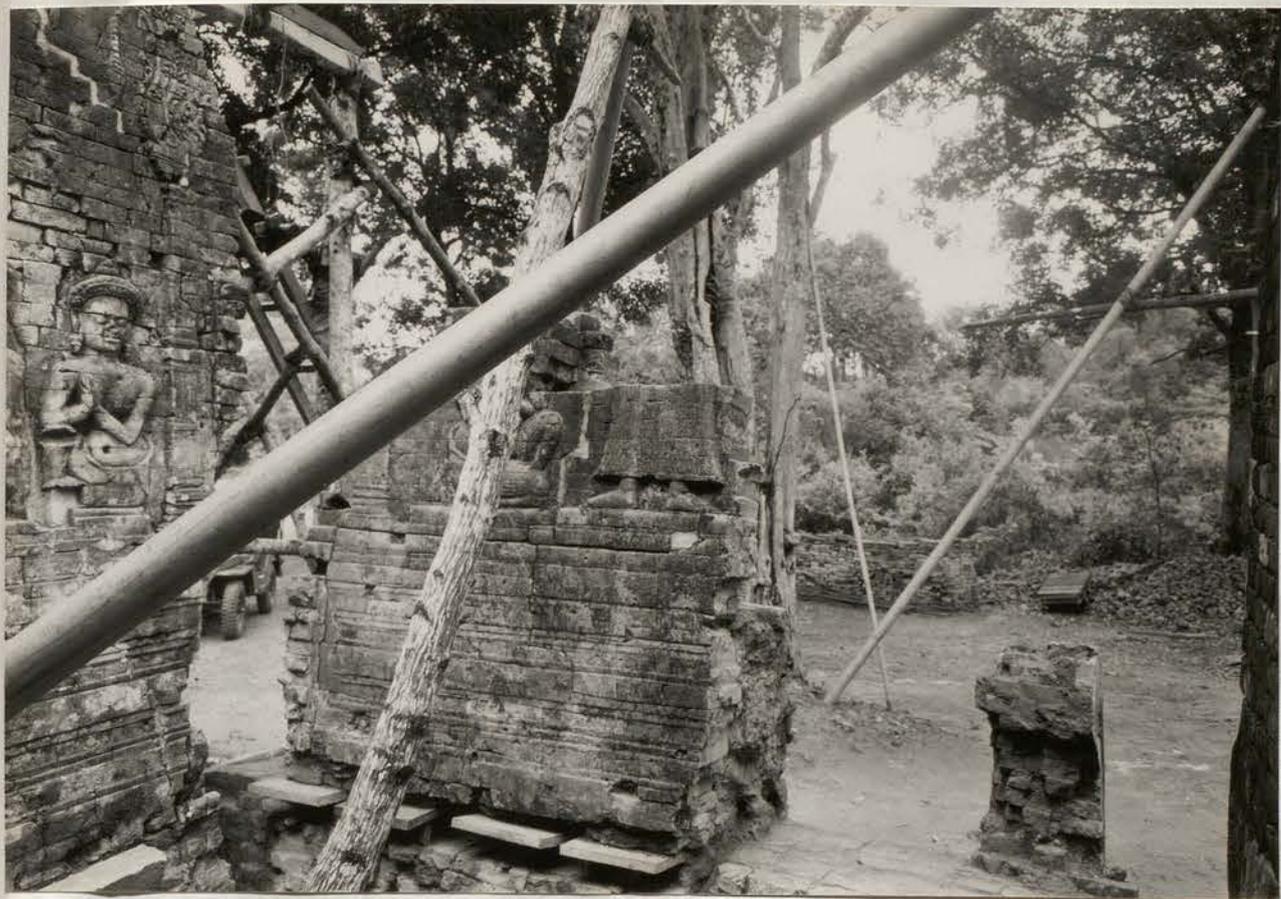
A. Tour Nord; mur Nord; la moitié Est du panneau a déjà été déposée; on voit sous la seconde moitié la saignée dans laquelle va être insérée la poutrelle supportant le coffrage; 27 avril 1961 (Ph. 13 x 18 n° 9070)

B. Mur Nord entièrement déposé; 12 juin 1961
(Ph. 13 x 18 n° 9106)

Derrière le panneau, conservant tout l'épaisseur des briques sculptées, on a creusé une saignée. Puis le coffrage a été refermé pour enserrer tout le bloc ainsi détourné en profitant, latéralement, des fissures existantes. Il a été ensuite facile de déposer l'élément sculpté d'un seul venant. L'opération est illustrée par les photos 13x18 n° 9069 à 70, 9105 et 9106; Pl. 37). Après avoir déposé le mur Nord, nous avons entrepris les travaux préliminaires du côté Ouest.

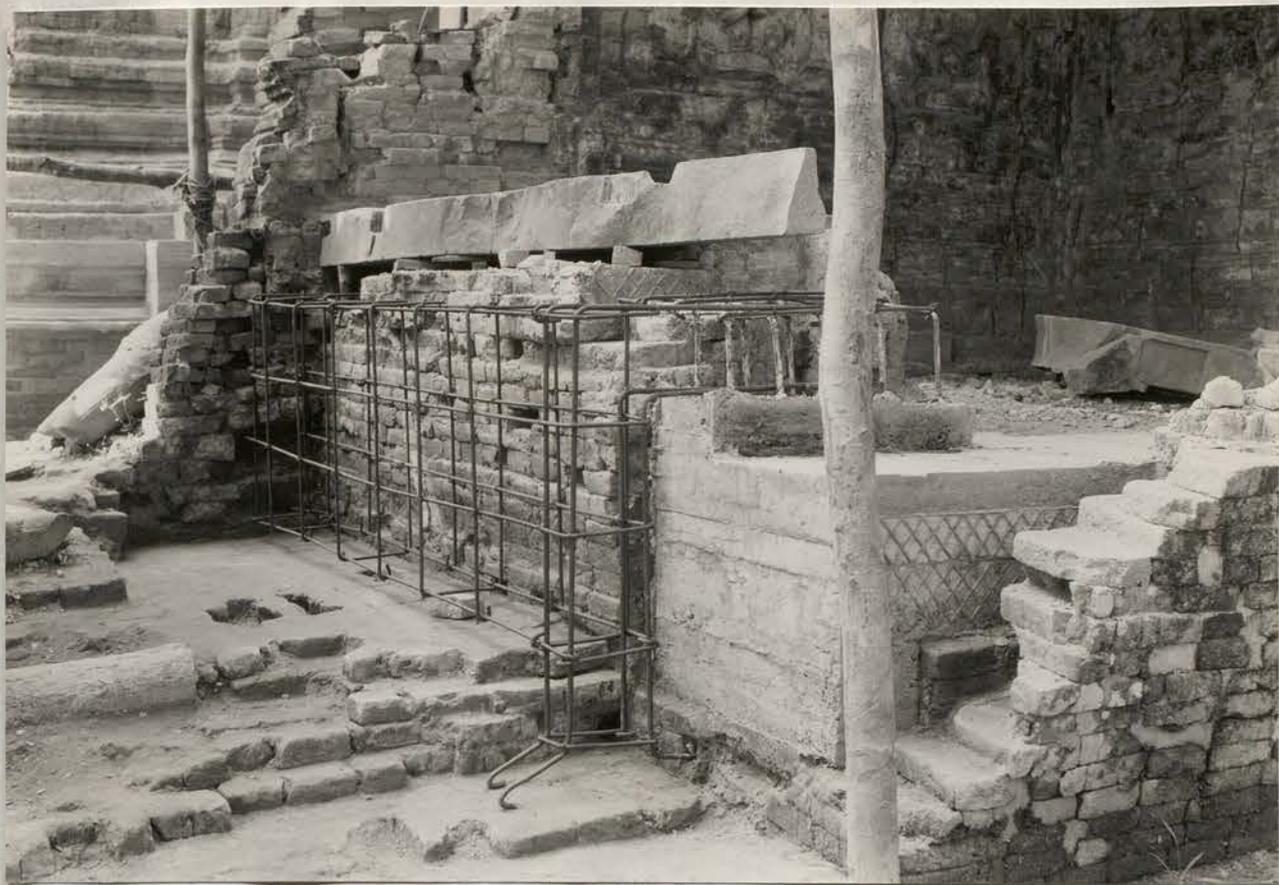
A. KRAVAN; Tour Nord; face Est : armature des fondations de la porterie; 17 novembre 1961 (Ph.13 x 18 n° 9301)

B. Repose du seuil et du cadre de la porte Est; 28 novembre 1961 (Ph. 13 x 18 n° 9308)

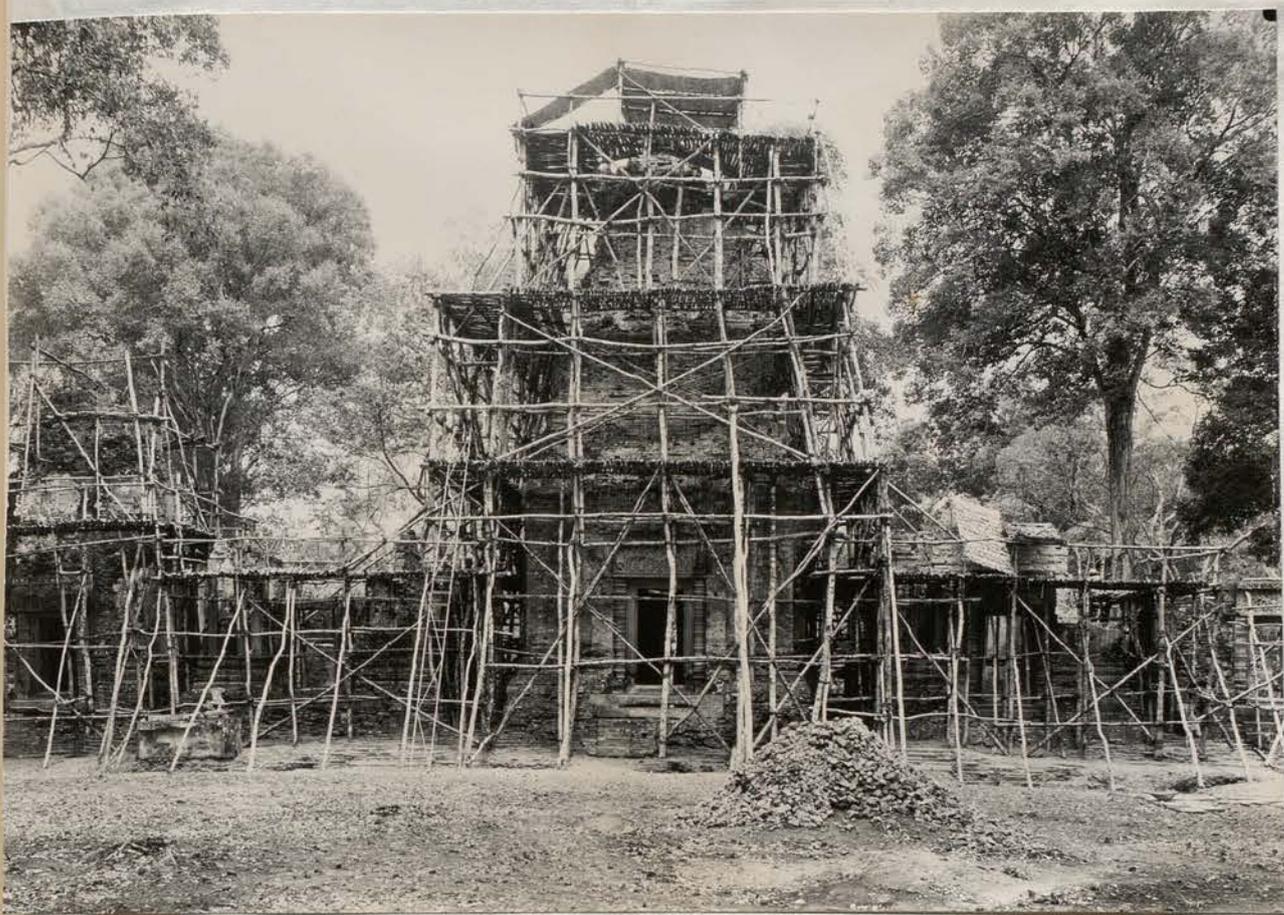
A. KRAVAN; Tours-sanctuaires, front Est; échafaudages de travail; 27 avril 1961 (Ph. 13 x 18 n° 9067)

B. Tour centrale; frettes en B.A. coulées aux étages supérieurs; 4 décembre 1961 (Ph. 13 x 18 n° 9313)
