CONSERVATION
D'ANGKOR

TRAVAUX DE L'ANNEE
1961

B. P. GROSLIER

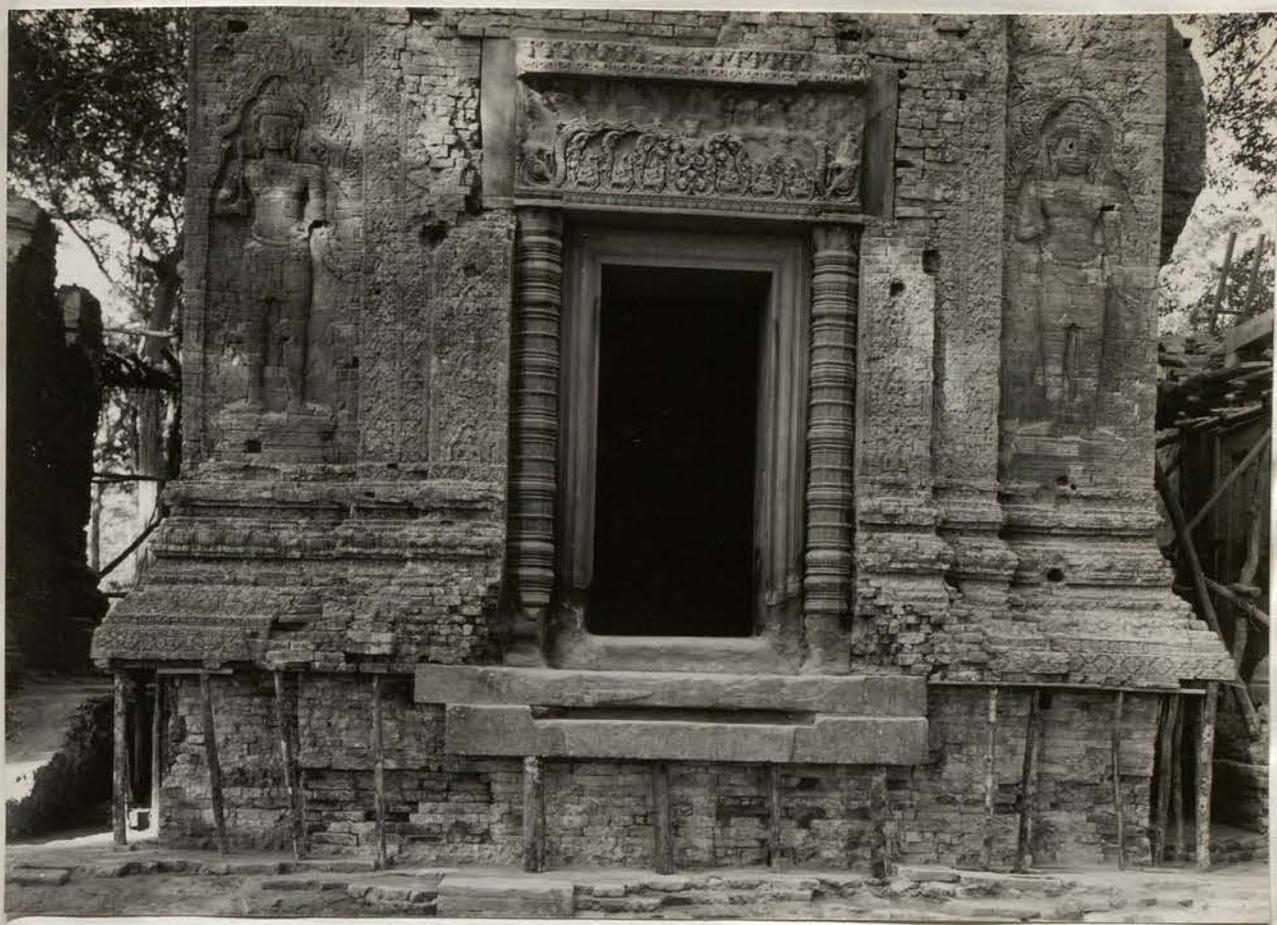
A. KRAVAN; Tour centrale; face Est; logement de la frette de base; 9 décembre 1961 (Ph. 13 x 18 n° 9321)

B. Face Ouest; ferrailage en place; 14 décembre 1961 (Ph. 13 x 18 n° 9325)

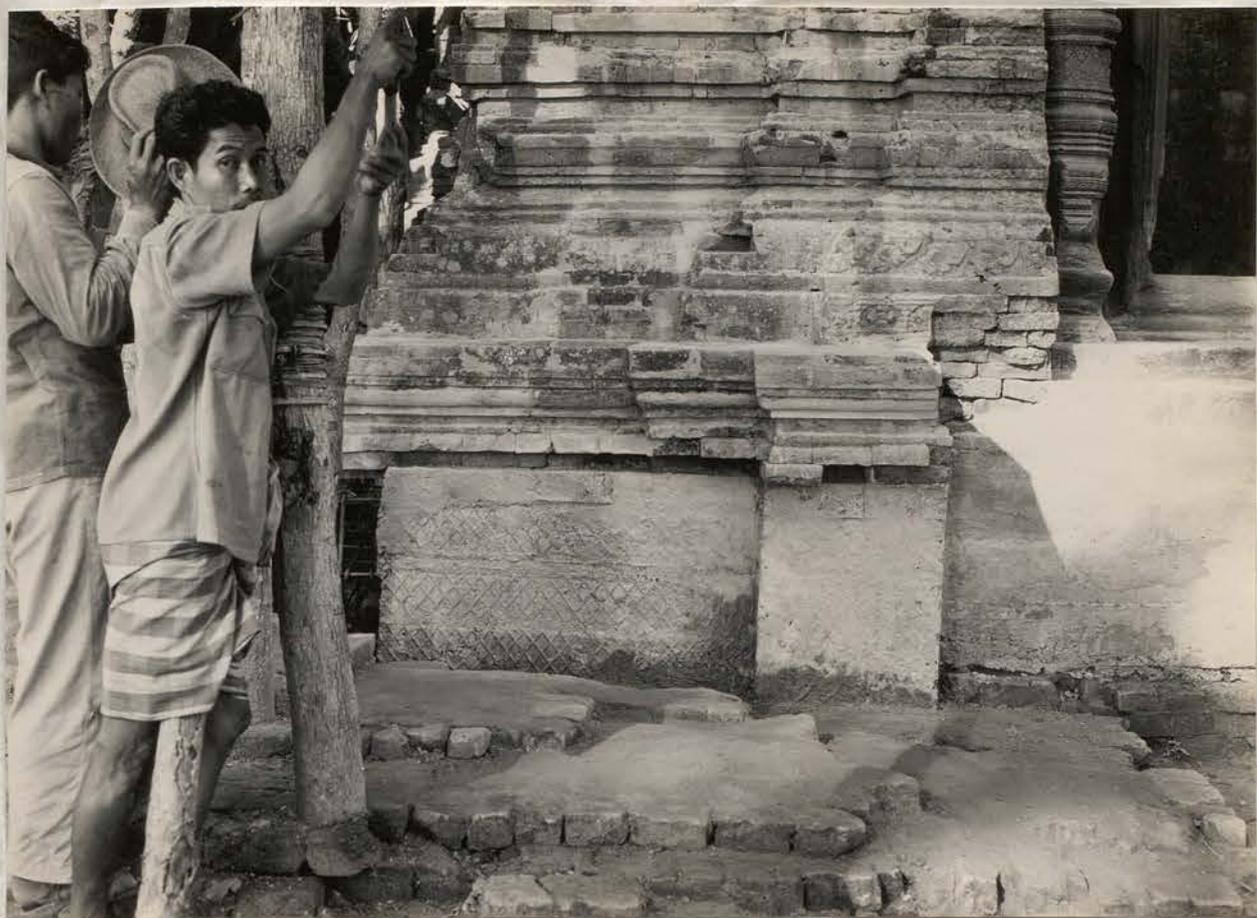
A. KRAVAN; Tour médiane Nord; face Est; frette en B.A.
coulée en sous-oeuvre; II novembre 196I
(Ph. 13 x 18 n° 9298)

B. Tour médiane Nord; dallage restitué; II novembre 196I
(Ph. 13 x 18 n° 9300)

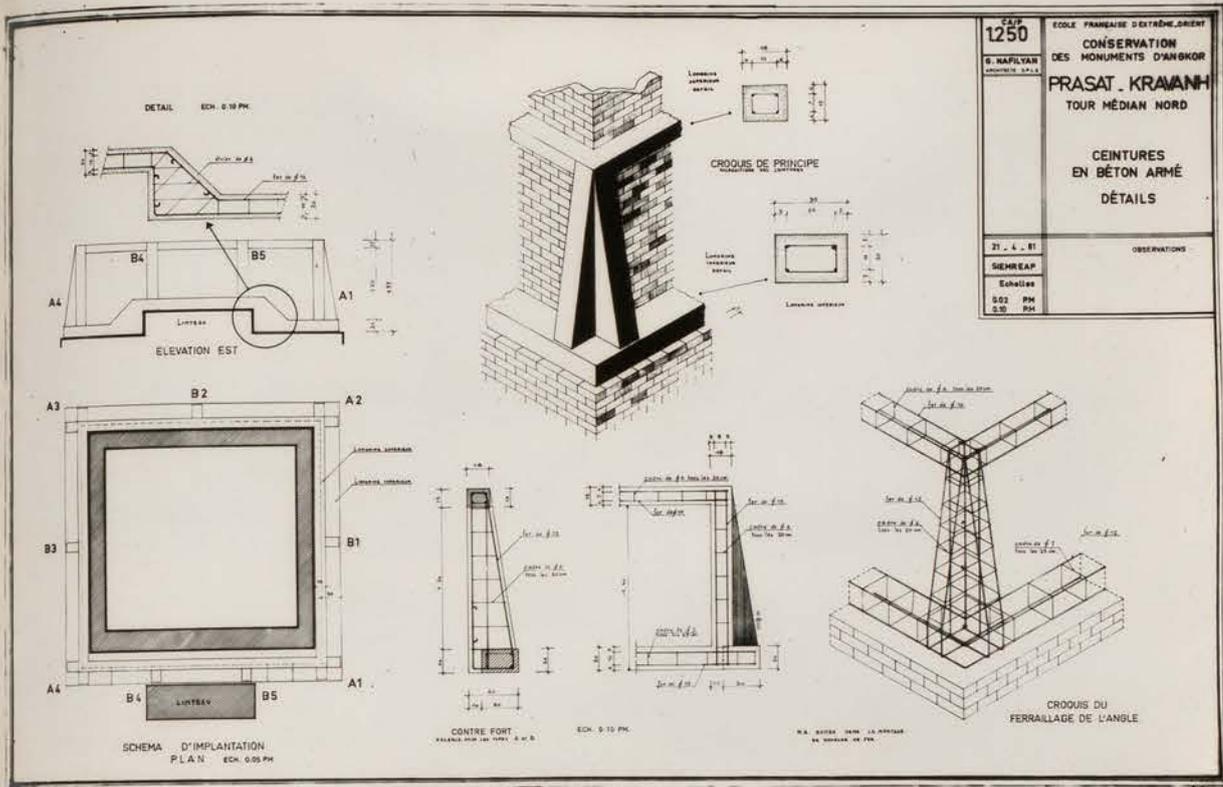
A. KRAVAN; tours médianes; dispositif des confortations insérées en tête du corps d'édifice; plan CA/P/1250 du 21-4-1961 (Ph. 13 x 18 n° 10 357)

B. Tour médiane Nord; vue des dispositifs en B.A.
29 juillet 1961 (Ph. 13 x 18 n° 9134)

Pour le corps de l'édifice proprement dit, nous avons déposé les éléments menaçant de la façade. Puis nous avons pratiqué dans l'épaisseur des murs une saignée axiale large de quelque 0,80m. Celle-ci a été descendue jusqu'à la brique saine; c'est-à-dire en fait jusqu'au tiers supérieur de la porte Est. Au fond de cette saignée a été disposée une frette en B.A. qui ressante et saisit la traverse supérieure du cadre en grès de la porte Est. Au quatre angles, et de part et d'autre du cadre de la porte c'est-à-dire, sur l'intérieur, du vouîtin d'allège au-dessus de l'embrasure, montent des potelets contre-forts. Ceux-ci soutiennent à leur tour une frette en B.A. raidissant la tête du mur. Ce parti est illustré par le plan CA/P/1250 (pl.42A). Son exécution, menée conjointement sur les deux tours médianes, se suit sur les ph. 9134 à 39; Pl. 42 B).
