Siemreap 1 Octobre 1916

N° 26

Rapport sur les Travaux exécutés
dans le Groupe d'Angkor au mois
de Septembre 1916

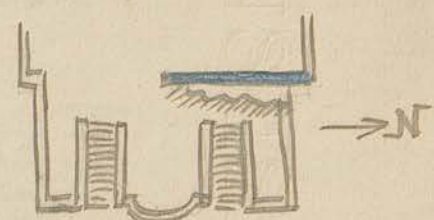
C'est à l'occasion de ce travail que fut trouvée - bloquée dans l'intérieur de la maçonnerie du perron extrême N un assez beau bas relief sculpté en grès, s'enfonçant environ sur une longueur de 4^m00 dans le massif de la terrasse et occupant toute la hauteur.

Il est assez difficile d'expliquer comment cette sculpture d'un relief très fort et destinée à être vue d'assez loin a été cachée et dissimulée derrière le perron.

Perron extrême N
(la partie teinte en bleu indique le bas-relief)

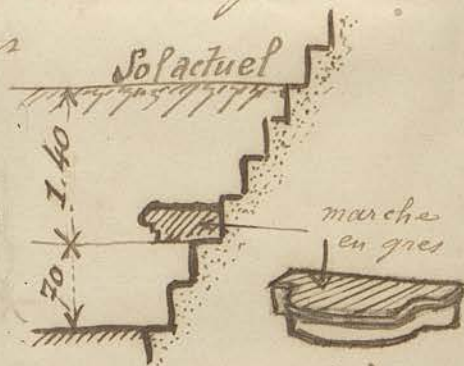
L'escalier central de la face S se continue
sous le sol actuel et présente cette particu-
larité à 1^m40 de profondeur
d'être interrompu à sa
partie milieu par une
marche en grès du modèle
semblable à celui qu'on
retrouve un peu partout
dans les édifices khmers (voir croquis ci-contre)
et 0^m70 plus bas se trouve un dallage.

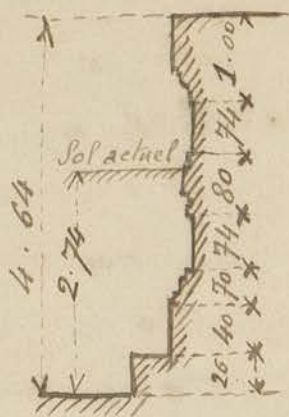
La base du bâtiment se trouve exactement

a 2^m 74 au dessous du sol actuel
de l'angle S.E. et présente le
profil ci-contre : cela porte la
hauteur totale de ce premier
soubassement à 4^m 64.
