RAPPORT SUR LES TRAVAUX EXECUTES DANS LE GROUPE
D'ANGKOR PENDANT LE MOIS DE JUIN 1940.

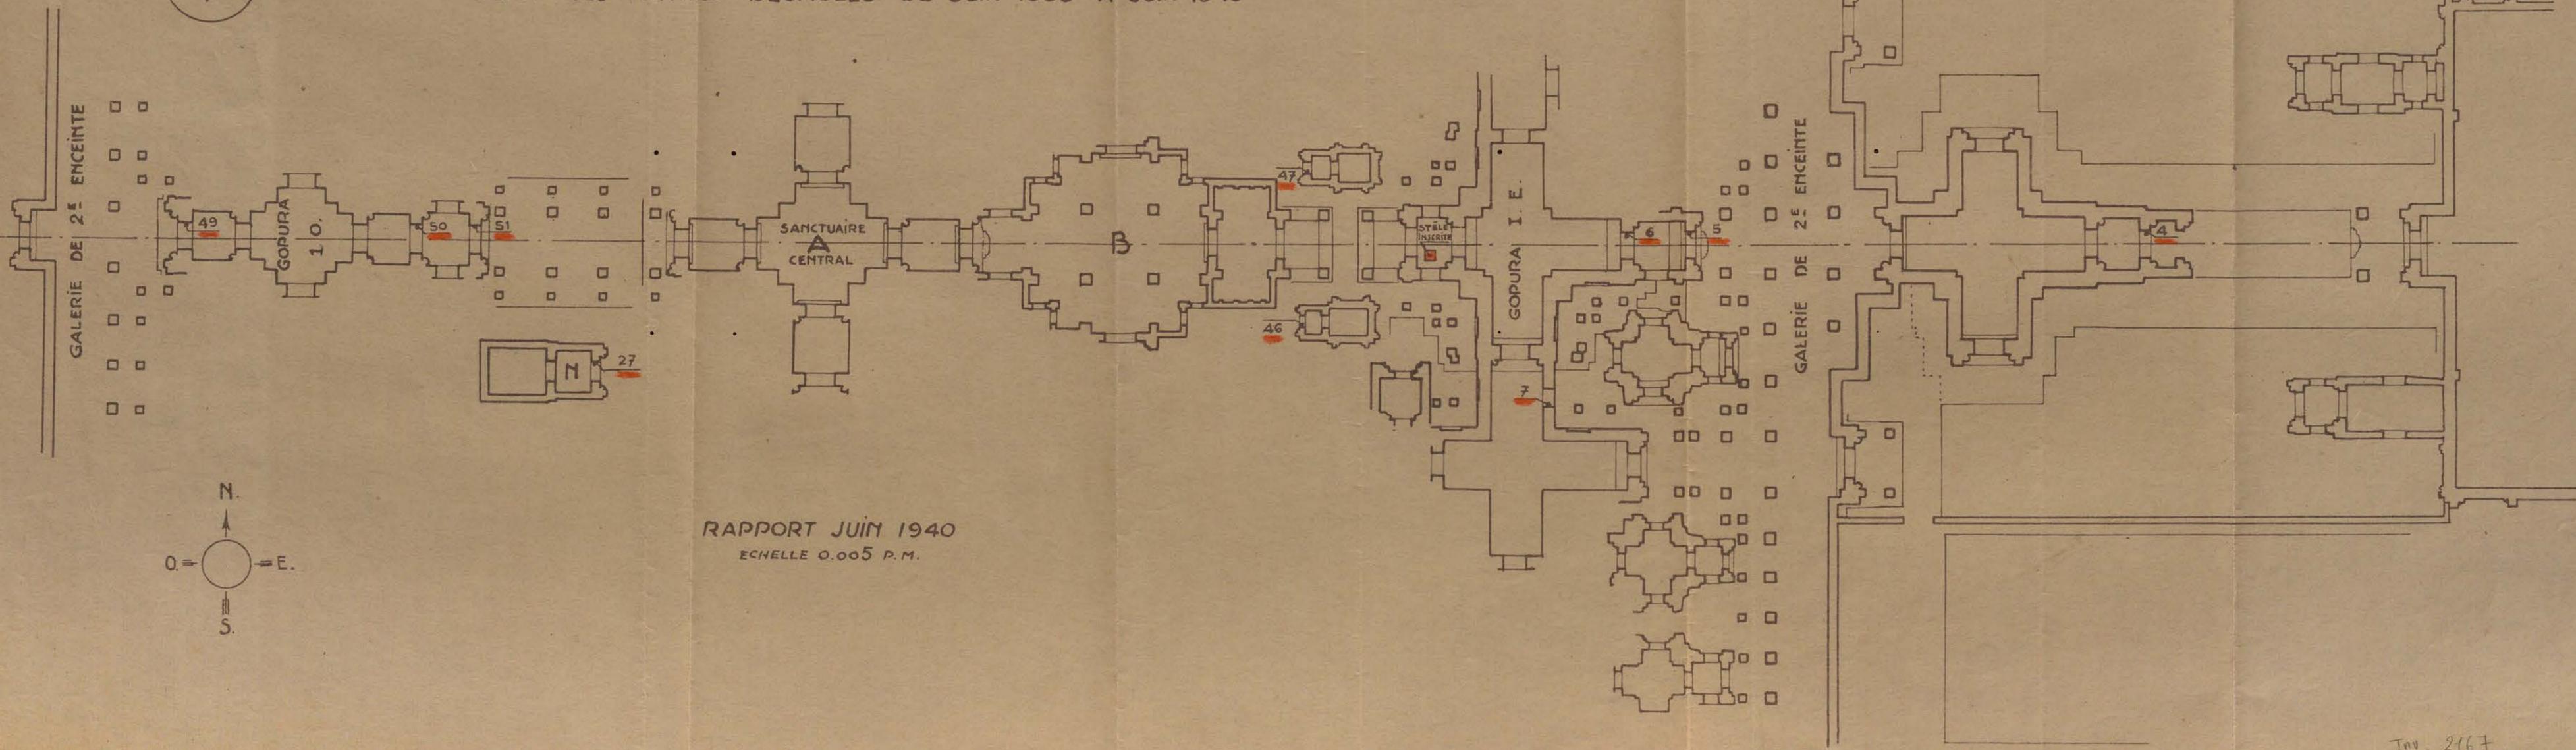
PLAN DES PARTIES DÉGAGÉES DE JUIN 1939 A JUIN 1940

Nous avons dressé, à l'échelle de 0m005 par mètre, un plan des différentes parties de Prah Khan dégagées de Juin 1939 à Juin 1940, avec l'indication exacte des inscriptions relevées: il montre l'importance du travail accompli en un an.

Croquis
N° I

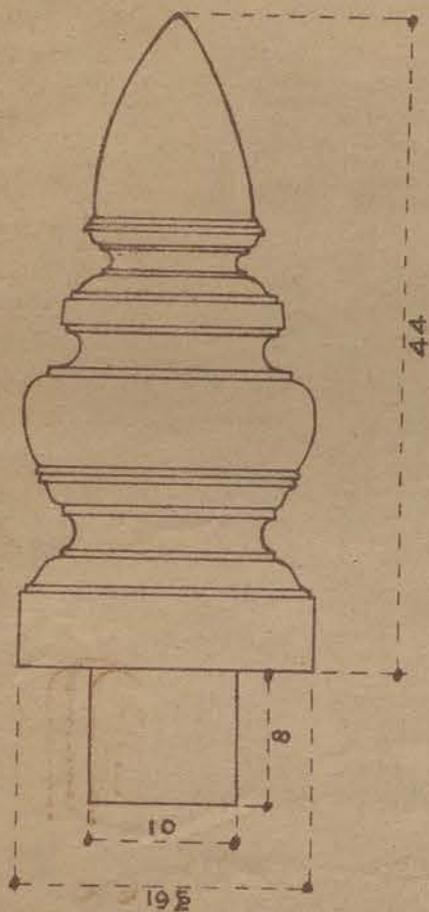
EPI DE FAITAGE DE L'EDICULE
DE BASE DE L'ESCALIER AXIAL
NORD DE LA PYRAMIDE.

A l'édicule de base de l'escalier axial N. de la pyramide, il a fallu le mois entier pour assurer à la toiture de pierre à deux pentes, faite de menus morceaux et très encorbellée, des conditions de stabilité suffisante. Quatre fermettes de soutien en béton armé ont dû être établies à l'intrados - travail assez délicat en raison de l'encombrement des étais - et toutes les brèches ont été bouchées. L'assise de faite a été reconstituée et la plupart des épis remis en place. Au corps même du bâtiment, de nombreux travaux de parachèvement ont été également exécutés.

Croquis
N° 2
gauche

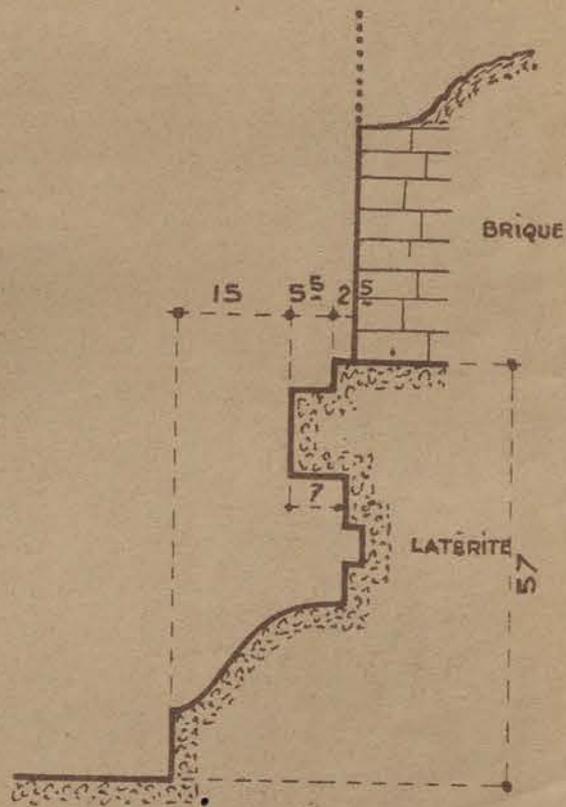
PROFIL DU SOUBASSEMENT
DU GOPURA I. NORD.

Le dégagement s'est poursuivi jusqu'au mur d'enceinte entre les deux tours en briques de la face N. de la pyramide, et est en voie d'achèvement. Le tracé du gopura est apparu, avec son sous-bassement en latérite de 0m57 de hauteur, à doucine inférieure renversée et large bandeau de couronnement, ainsi que quelques amorces de murs en briques au-dessus.

Croquis
N° 2
droite
