ECOLE FRANCAISE D'EXTREME-ORIENT

RAPPORT SUR LES TRAVAUX EXECUTES DANS LE GROUPE D'ANGKOR

PENDANT LE MOIS DE FEVRIER 1933.

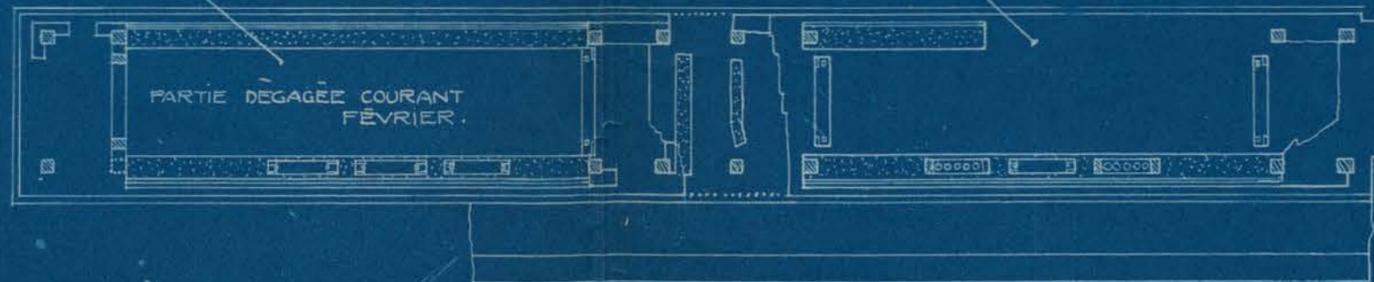
(CROQUIS 1)

PYRAMIDE CENTRALE (ANGLE S. E.)

SALLE LONGUE E 2 DEGAGEE

SALLE LONGUE E 1 DEGAGEE

PARTIE DEGAGEE COURANT FEVRIER

SALLE LONGUE DEGAGEE

SALLES LONGUES NON INDIQUEES SUR LE PLAN DE L. I. K.

TERRASSE EN LATERITE

La partie comprise entre la base de la pyramide centrale (angle Sud-Est, côté Sud) et la salle longue E^I (voir croquis I), a été dégagée de l'humus, de la végétation et des déblais provenant des travaux exécutés à la pyramide. (Voir photographie 277I, du rapport Novembre 1932, avant les travaux, et la photographie 282I, prise ce mois-ci, après les travaux). De même, le dégagement de la bande de terrain comprise entre la salle longue E^I et le mur Sud de la deuxième enceinte a été terminé. Le dégagement du Gopura Sud de la deuxième enceinte a été commencé, à l'angle Nord-Ouest. Au cours de ces derniers travaux, le linteau de la porte Nord du dit Gopura, un piédestal, le pouce d'une statue en bronze (grandeur nature) et un bracelet en bronze ont été trouvés.-

Le long du mur Sud de la deuxième enceinte et tout près de ce mur, existent deux salles longues semblables, non indiquées sur le plan de l'I.K. Elles sont placées sur le même alignement; celle située le plus à l'Est a été dégagée courant Décembre 1932. L'autre a été dégagée, en partie, ce mois-ci. Cette dernière salle, comme la précédente, se compose de deux porches, Est et Ouest, adossés à un corps central, l'ensemble reposant sur un soubassement commun aux deux salles. La face latérale Sud possédait trois fenêtres à balustres dont il ne reste en place que la partie inférieure des cadres. Sur l'autre face latérale, aucune trace de baie n'est visible. L'ensemble est très ruiné et seul, le pilier Nord-Est du vestibule Est est encore en place.-
