Siemréap, le 5 Janvier 1931.

Le Conservateur du Groupe d'Angkor à Monsieur le Directeur de l'Ecole Française d'Extrême-Orient.

**RAPPORT SUR LES TRAVAUX EXECUTES DANS
LE GROUPE D'ANGKOR PENDANT LE MOIS DE DECEMBRE
1930.**

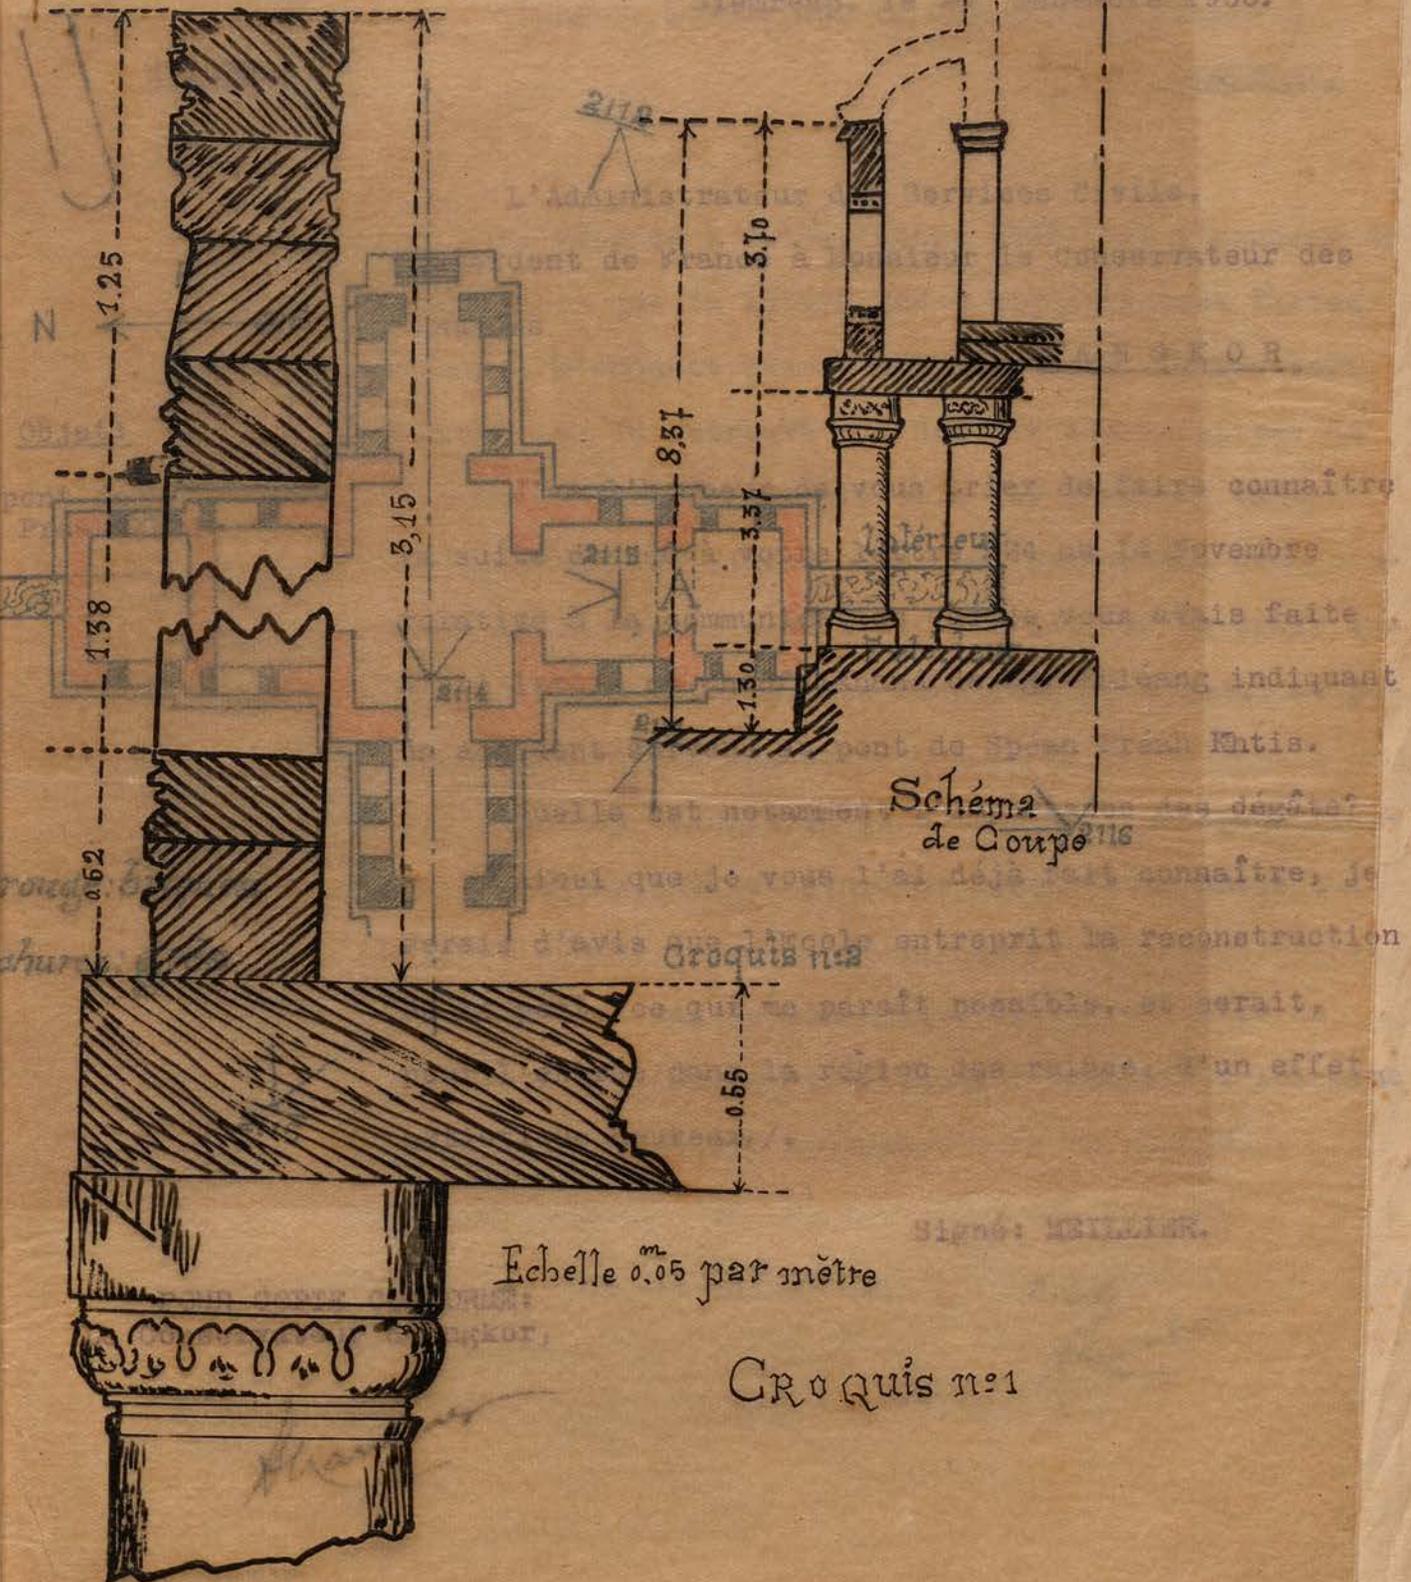
CROQUIS n°1

Le profil du croquis n° I montre une coupe sur cette étage: je mets à côté un schéma à petite échelle d'un fragment des monuments khmers des monuments javanais au point de vue mise en pratique des procédés employés pour ces derniers. On peut ici saisir sur le vif la différence qui sépare l'aspect anormal dans l'art khmer qui devait présenter ~~des~~ ^{des} ~~édicules~~ ^{édicules}.

Il s'avère que l'étage présente toutes les apparences des corps de galeries ou sanctuaires de l'art du Bayon surélevés sur un soubassement plein. Mais ici le soubassement constitué uniquement par les colonnes sans jamais à Java on ne se trouve en présence d'un cas pareil à celui-ci: mur et voûte à reconstruite reposant sur des dalles placées au dessus du vide d'un soubassement soubassement constitué uniquement par les colonnes sans

Schéma
de Coupe

Jamais à Java on ne se trouve en présence d'un cas pareil à celui-ci: mur et voûte à reconstruire reposant sur des dalles placées au dessus du vide d'un entrecolonnement, dallés qu'ici il faudrait remplacer presque partout

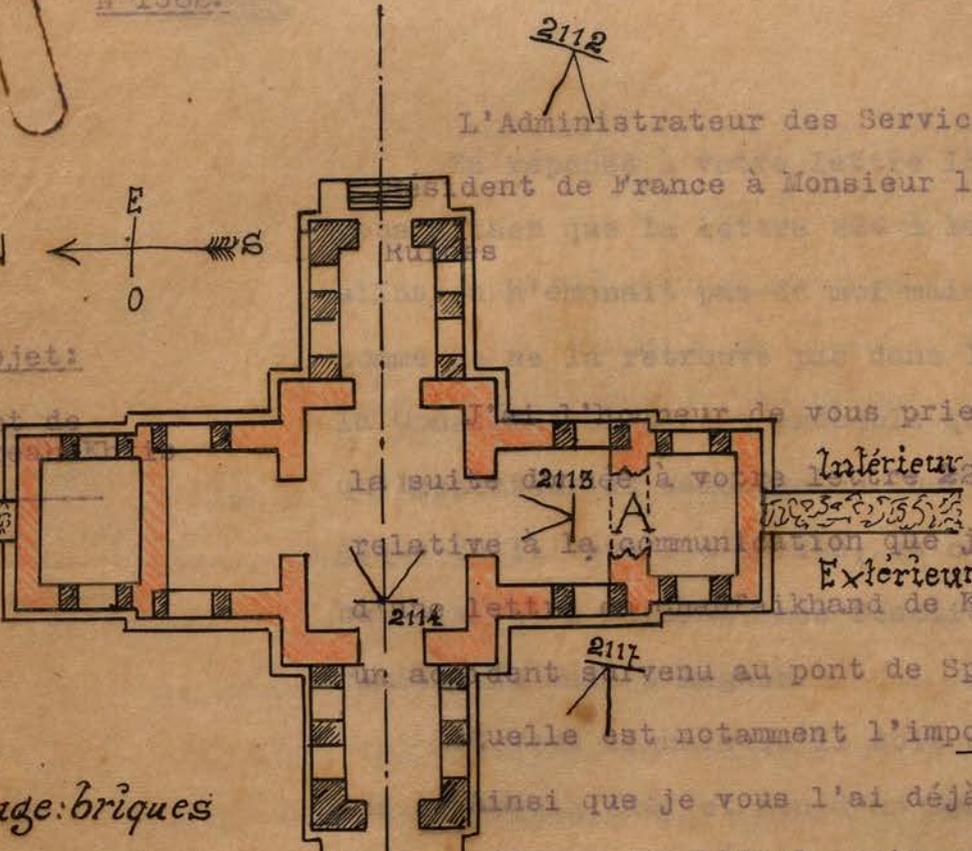
Croquis n°2

du mur en briques (Photo 2II2) De plus un des montants de ces etc.) qui ont pu servir à encastrer des mats ou des poteaux fenêtres disparaît entièrement dans l'épaisseur du mur de à moins, comme j'en ai fait la supposition à la base du 3ème refend des chambres latérales (croquis n°2)

chambre Sud sont apparus en état d'équilibre assez instable J'ai fait déposer la base d'une colonnette en grès par suite de la chute de toute la partie basse du mur de re- encore en place à la porte Ouest de la tour N.-O. et enlever fend (A sur le croquis) qui laisse le haut en suspens au des- un fragment de pilastre absolument décollé par une racine de sus du vide. Une batterie d'étais en ciment est venu consoli- l'arbre qui surplombe cette tour. après avoir nettoyé et reti- der toutes les parties en porte à faux. ré la racine et les terres accumulées à cet endroit en a rem-

En rouge: briques
hachures: Grès
