Siemreap I avril 1919.

Rapport sur les travaux exécutés dans le groupe d'Anker  
pendant le mois de mars 1919.

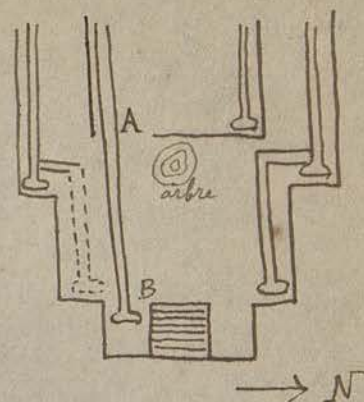
J'ai suivi ce chantier avec une attention toute spéciale en vue d'éviter toute initiative de restauration de la part des coolies. Un problème s'étant posé au sujet de la balustrade en naga - pour la principe - je l'ai résolu dans le sens de la conservation exacte de l'état: où j'avais trouvé cette balustrade avant le commencement des travaux. La question était la suivante: comme je l'ai déjà dit cette terrasse, à une époque indéterminée, avait subi des réfections sans aucune observance de l'état antérieur. Il en était résulté que la balustrade sud du niveau supérieur de la tribune avait été prolongée par erreur de A en B au lieu de s'arrêter en A

conformément à ce qui existe du côté nord. L'erreur est ici flagrante, mais les traces de remaniements sont tellement nombreuses dans les monuments khmèrs sans présenter toutefois l'évidence du cas qui nous occupe que j'ai cru devoir suivre le principe toujours adopté jusqu'à présent de maintenir l'état actuel. Seulement je le note ici pour qu'on ne puisse pas me rendre responsable de cette erreur.

Des erreurs analogues ont été respectées sur le perron de la branche nord de la tribune: le reste se présente normalement.

On a terminé par la réfection du dallage défoncé en plusieurs endroits par les arbres, en remplaçant les dalles absentes par de la latérite pilée. Le terrain a été aménagé et aplani tout autour de cette tribune qui peut montrer à cette heure un type assez complet de ce genre de construction.

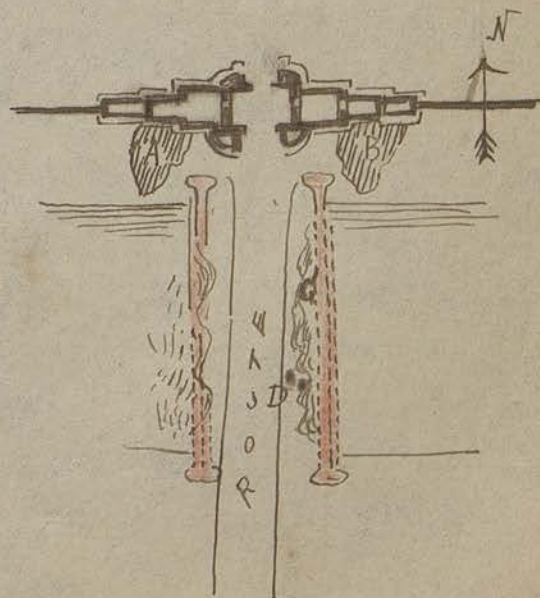
Cette équipe s'est ensuite occupée de dégager la porte sud des deux monticules de terre qui s'y appuyaient de chaque côté en A et B. Cette opération a laissé voir une base de massif en latérite correspondant aux murs dont on retrouve des traces aux autres portes. Dans les déblais on a retrouvé des pierres sculptées appartenant aux parties hautes de la porte (deux ou trois pierres du soubas-

sement ont pu être remises en place) et des blocs provenant de la balustrade des géants. J'ai fait dégager les parties ravines de chaque côté de la route de toute la brousse qui masquait les quelques assises encore en place des deux murs de soutènement (en rouge ci-dessus) et les très nombreux blocs sculptés appartenant aux géants: ces derniers sont remontés sur la chaussée et une vingtaine de têtes au modelé puissant et à l'expression hilare ou boudeuse sont ainsi réunies.

Les terres enlevées au monticule B ont servi à remblayer et élargir légèrement la route à l'est en C (côté le plus abîmé). Le mur de soutènement du côté ouest pourra être repris dans son extrémité nord et après consolidation pour prévenir le renversement recevoir quelques-uns des blocs de la balustrade s'il est possible d'en reconstituer les fragments. Deux très grands arbres (en D ci-dessus) dressent leur silhouette imposante à l'intérieur de l'ancienne chaussée: je me crois obligé de les respecter.
