Le Conservateur du Groupe d'Angkor à
Monsieur le Directeur de l'Ecole Française d'Extrême-
Orient.

RAPPORT SUR LES TRAVAUX EXECUTES DANS LE GROUPE

D'ANGKOR PENDANT LE MOIS DE MARS

1928.

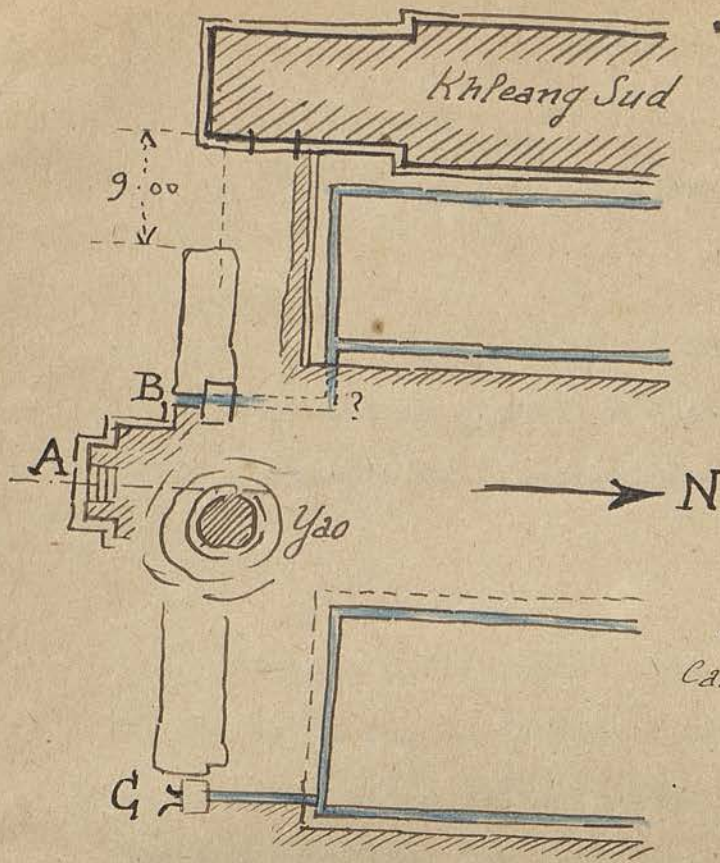
Croquis
n° 1

La galerie qui limitait au sud ces cours est en grande partie démolie; il semble, bien que dans sa partie centrale elle se décrochait pour former un avant corps ou un porche dont on a retrouvé une base moulurée de perron A (Croquis n° I) mais le mur de soutènement sud de cette galerie qui aboutit à la porte de l'aile sud du khlan a complètement disparu. Un massif en latérite de 1.75 de largeur moyenne au niveau de base du soubassement du Khlan a été mis à jour. Il s'arrête à 9m00 du dit soubassement; il est traversé en B par une rigole de canalisation couverte qui peut-être servait d'évacuation extérieure aux canalisations intérieures de la courette S.-O. A noter que la courette S.E. montre également une évacuation similaire en C, canalisation également couverte qui prouve que des maçonneries pleines s'élevaient à ces endroits mais il n'en reste plus rien. L'énorme Yao qui se dresse à proximité du perron central A ne permet pas le dégagement intégral: toutefois ce dégagement a été poussé suffisamment loin pour laisser supposer que rien d'important ne se dérobe sous les racines dont j'ai fait dénuder quelques unes.

En bleu
Canalisations

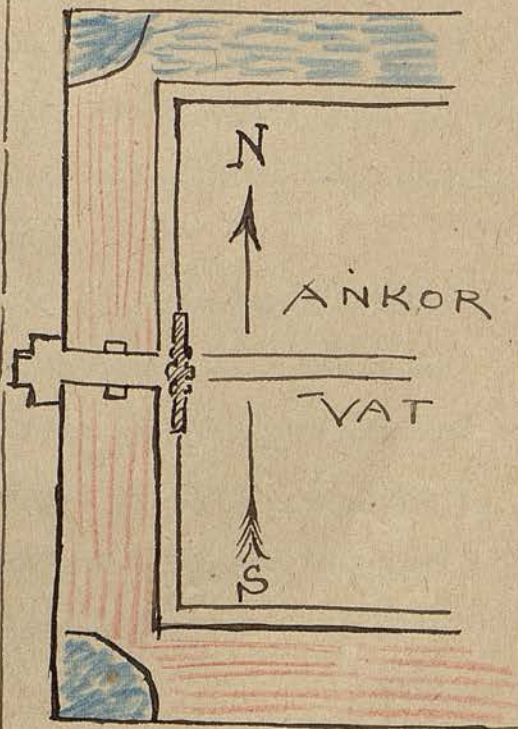
Croquis
n° 2

ANGKOR VAT.- Une équipe de 24 coulis continue le nettoyage de la douve Ouest côté Nord en enlevant luc-binh et herbes qui s'y trouvaient accumulés. Ce travail se termine sur cette face par le parage et le maintien dans l'angle de tout le luc-binh comme on l'a déjà fait dans les angles S.O. et S.E. où cela semble donner de bons résultats. Le luc-binh qui s'amasse particulièrement dense dans ces parties serait effroyablement long à faire disparaître avec les moyens dont on dispose. Parqué dans une enceinte en palissage il est immobilisé, resserré et ne peut au gré des vents venir envahir les parties centrales à l'heure actuelles complètement nettoyées (Croquis 2)

en bleu:
Luebinh,
parque

Hotel
en rouge:
parties
nettoyées
