RAPPORT SUR LES TRAVAUX EXECUTES DANS LE GROUPE D'ANGKOR  
PENDANT LE MOIS DE DECEMBRE 1940.

# BAKONG

## TYPES DE COLONNETTES

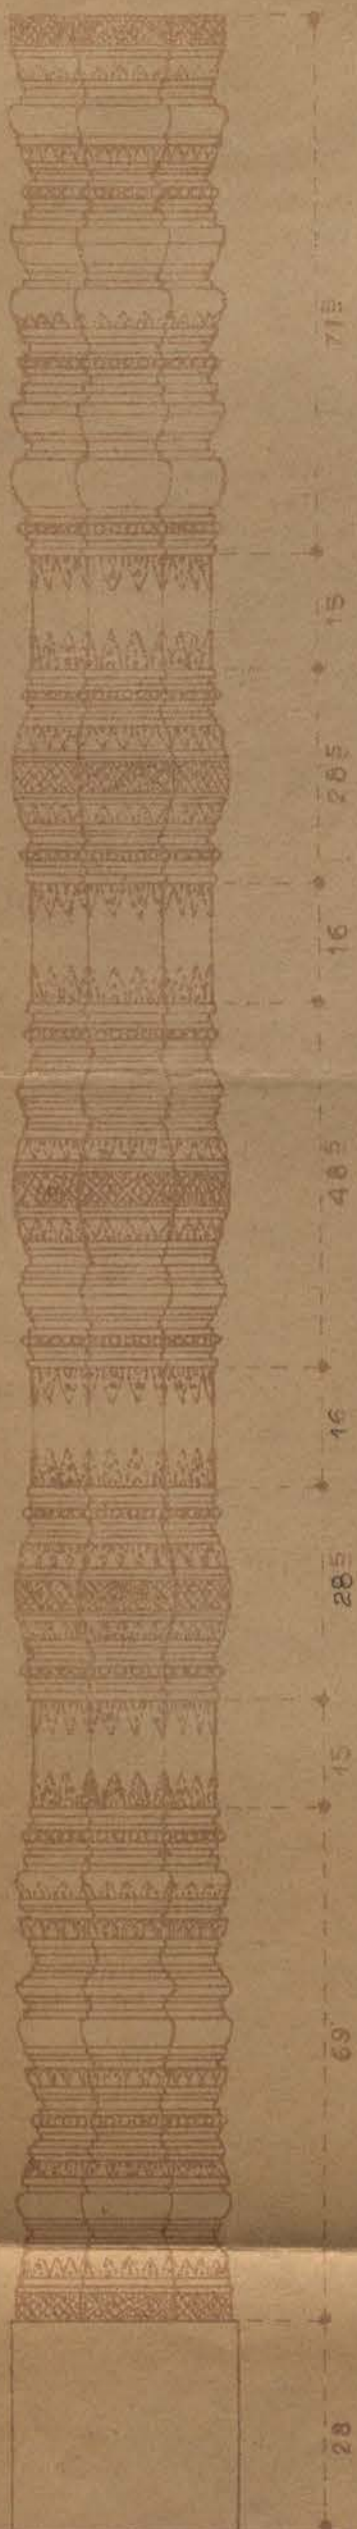
TOUR N. DE LA FACE E.  
(BAIE E.)  
AU PIED DE LA PYRAMIDE

A la tour en briques écaillée N. de la face E., la réfection de la baie E. a donné la preuve de remaniements antérieurs.

Les colonnettes rondes des fausses-portes ont été respectées et paraissent avoir été allongées à la demande au moyen d'un socle simplement dégrossi. Celles des baies libres, octogonales à 4 nus garnis de petites feuilles, bague centrale prédominante, base et chapiteau très développés, sont d'époque postérieure, présentant toutes les caractéristiques de l'ornementation du XI<sup>e</sup> siècle. Elles sont presque identiques à celles du sanctuaire central et vraisemblablement de même origine dans le temps. Il est à noter qu'elles sont restées inachevées, une grande partie de la mouluration n'ayant pas été sculptée. Les différents morceaux ont été retrouvés au complet et gaujonnés intérieurement.

Il est à remarquer tout d'abord que les 4 tours situées au pied de la pyramide dans sa moitié O., considérées sans doute comme moins importantes, avaient leurs baies et fausses-portes beaucoup plus petites (hr. 3m35) que celles de la moitié E. Parmi ces dernières, celles des faces N. et S., hautes de 3m15, étaient creusées dans un monolithe, tandis que celles des 2 tours orientales — dont les soubassements de grès sont de l'époque de la pyramide — atteignaient 3m30, avec traverse supérieure indépendante des piédroits et assemblages partie d'englot. Il semble que le linteau ancien ait été conservé et légèrement remonté, et sa frise, d'un style différent, refaite.

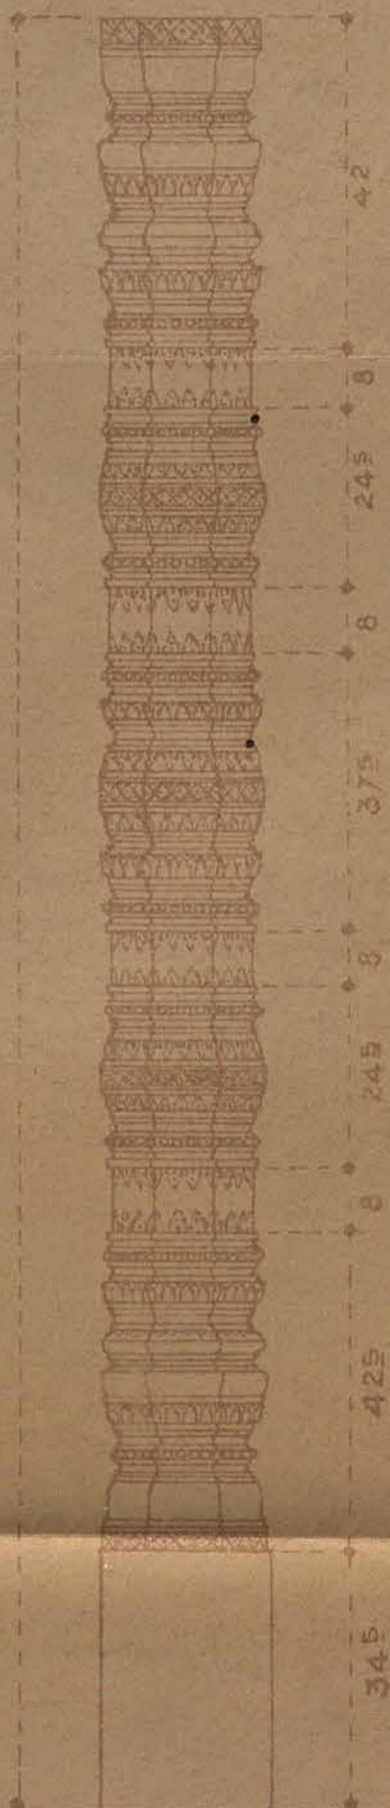
SANCTUAIRE CENTRAL  
(BAIE E.)  
AU SOMMET DE LA PYRAMIDE

Au sanctuaire central, le travail ayant été entièrement préparé au sol, nous avons pu effectuer dans de bonnes conditions de rapidité la pose du 4<sup>e</sup> étage en retrait, compris l'assise formant socle. Derrière le parement de grès, le blocage a été fait en laterite, et en fin de mois la première couronne de pétales de lotus du motif de couronnement était en voie d'achèvement.
