Siem Reap 31 Juillet 1919

Rapport sur les travaux exécutés dans le
Groupe d'Onkor pendant
le mois de Juillet 1919

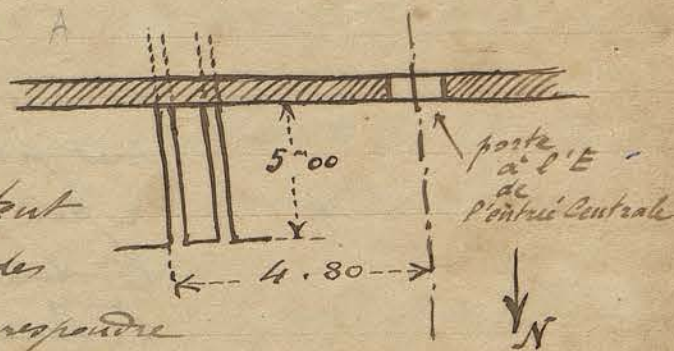
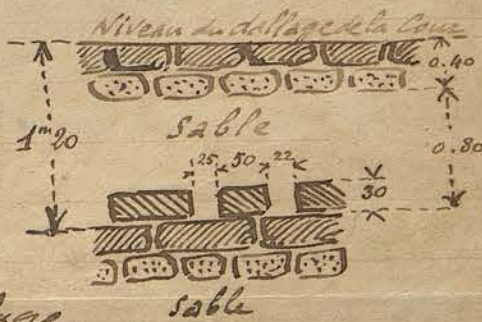
Un sondage au sujet des 2 rigoles basses d'écoulement d'eau signalées dans mon dernier Rapport a été pratiqué dans la Cour intérieure sud à six ou sept mètres du mur des bas-reliefs extérieurs.

Ces deux rigoles, situées à 1^m 20 au dessous du dallage de la Cour, s'arrêtent à 5^m 00 au nord du mur des bas-reliefs et paraissent correspondre à un dallage inférieur en grès reposant sur une assise en latérite. Ces rigoles semblent avoir été prévues à ciel ouvert car je n'ai trouvé à l'endroit du sondage aucune dalle de pierre les recouvrant et elles sont remplies par le sable qui sépare les deux niveaux de dallage.

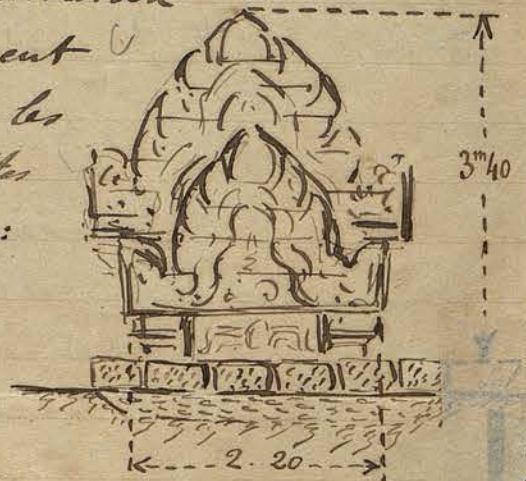
J'ai pu obtenir - pour la première fois -
ce que j'avais cherché inutilement jusqu'ici dans
mes précédents dégageants : la reconstitution
à peu près intégrale de tout un ensemble décoratif,
le double fronton, y compris l'autel, qui surmontait
la fausse porte E de l'édicule annexe sud.

Il va sans dire que cette reconstitution

n'a pu être faite sur le monument
lui-même, puisqu'il manque les

parties basses, piliers colonnettes
qui devaient ^{soutenir} ces deux frontons :

Cet ensemble a été établi sur une assise de latérite posée sur une couche de pierraille concassée pour éviter les tassements : des potelets en ciment et des contreforts par derrière sont venus consolider certains piliers en porte à faux et assurer la stabilité générale.

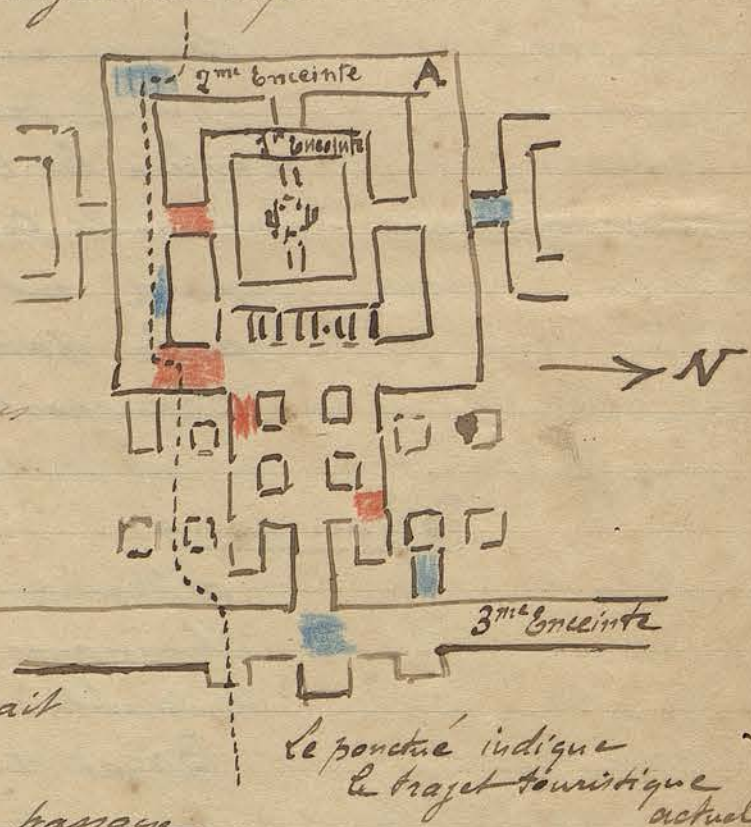
Ta Frohm - Lors d'une visite à cet ensemble j'ai pu faire les constatations suivantes: plusieurs fragments de routes - principalement dans la 2^{me} enceinte côté sud - se sont

écroulés assez récemment et beaucoup d'autres encore en place ne tarderont pas à suivre, présentant un réel danger pour les visiteurs d'autant plus que ces endroits dangereux se trouvent pour la plupart sur le passage habituel des touristes. De plus l'état d'équilibre tout à fait instable de ces voûtes, dont le moindre glissement ou écrasement du grès amènerait la chute ne permet guère les travaux de consolidation et d'éclaircissements ordinaires, tout choc ou ébranlement provoqué par l'installation du Coffrage pourrait provoquer un écroulement.

J'ai noté sur un schéma dont ci-dessous la reproduction (d'après le plan de Lapouquien) en rouge les endroits très dangereux impossibles à consolider et en bleu les endroits qu'il serait possible de rendre sûrs par l'établissement de quelques cintres, remplissages ou étais.

Il résulte de cette constatation que l'itinéraire touristique devrait être modifié en remplaçant le passage de la galerie sud de la 2me enceinte par celui du passage nord de la dite enceinte où la galerie est en meilleur état; il n'y aurait que quelques blocs à remanier dans l'angle N.O en A où le passage se trouve actuellement un peu difficile.

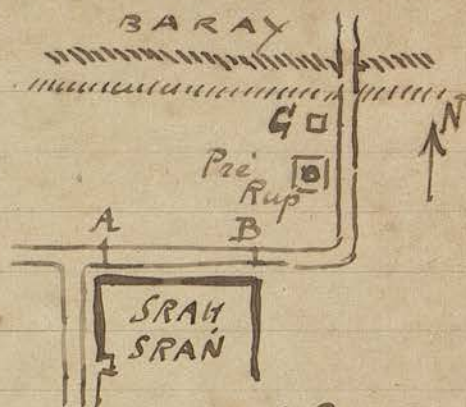
Travaux. Publiés. — Les travaux de la route 66 au nord du Trah Sani ont fait trouver quelques nouveaux objets en A et B, vases en terre cuite de forme assez élégante, statuettes et divers

Un Srah maçonné
 en gradins de latérite, non
 mentionné dans les ouvrages, et appelé Srah Phong
 par les indigènes a été découvert en G au nord de
 Pre Rup un peu avant d'arriver au Baray.
