RAPPORT SUR LES TRAVAUX EXECUTES DANS LE GROUPE  
D'ANGKOR PENDANT LE MOIS DE NOVEMBRE 1931.

Siemréap, le 3 Décembre 1931

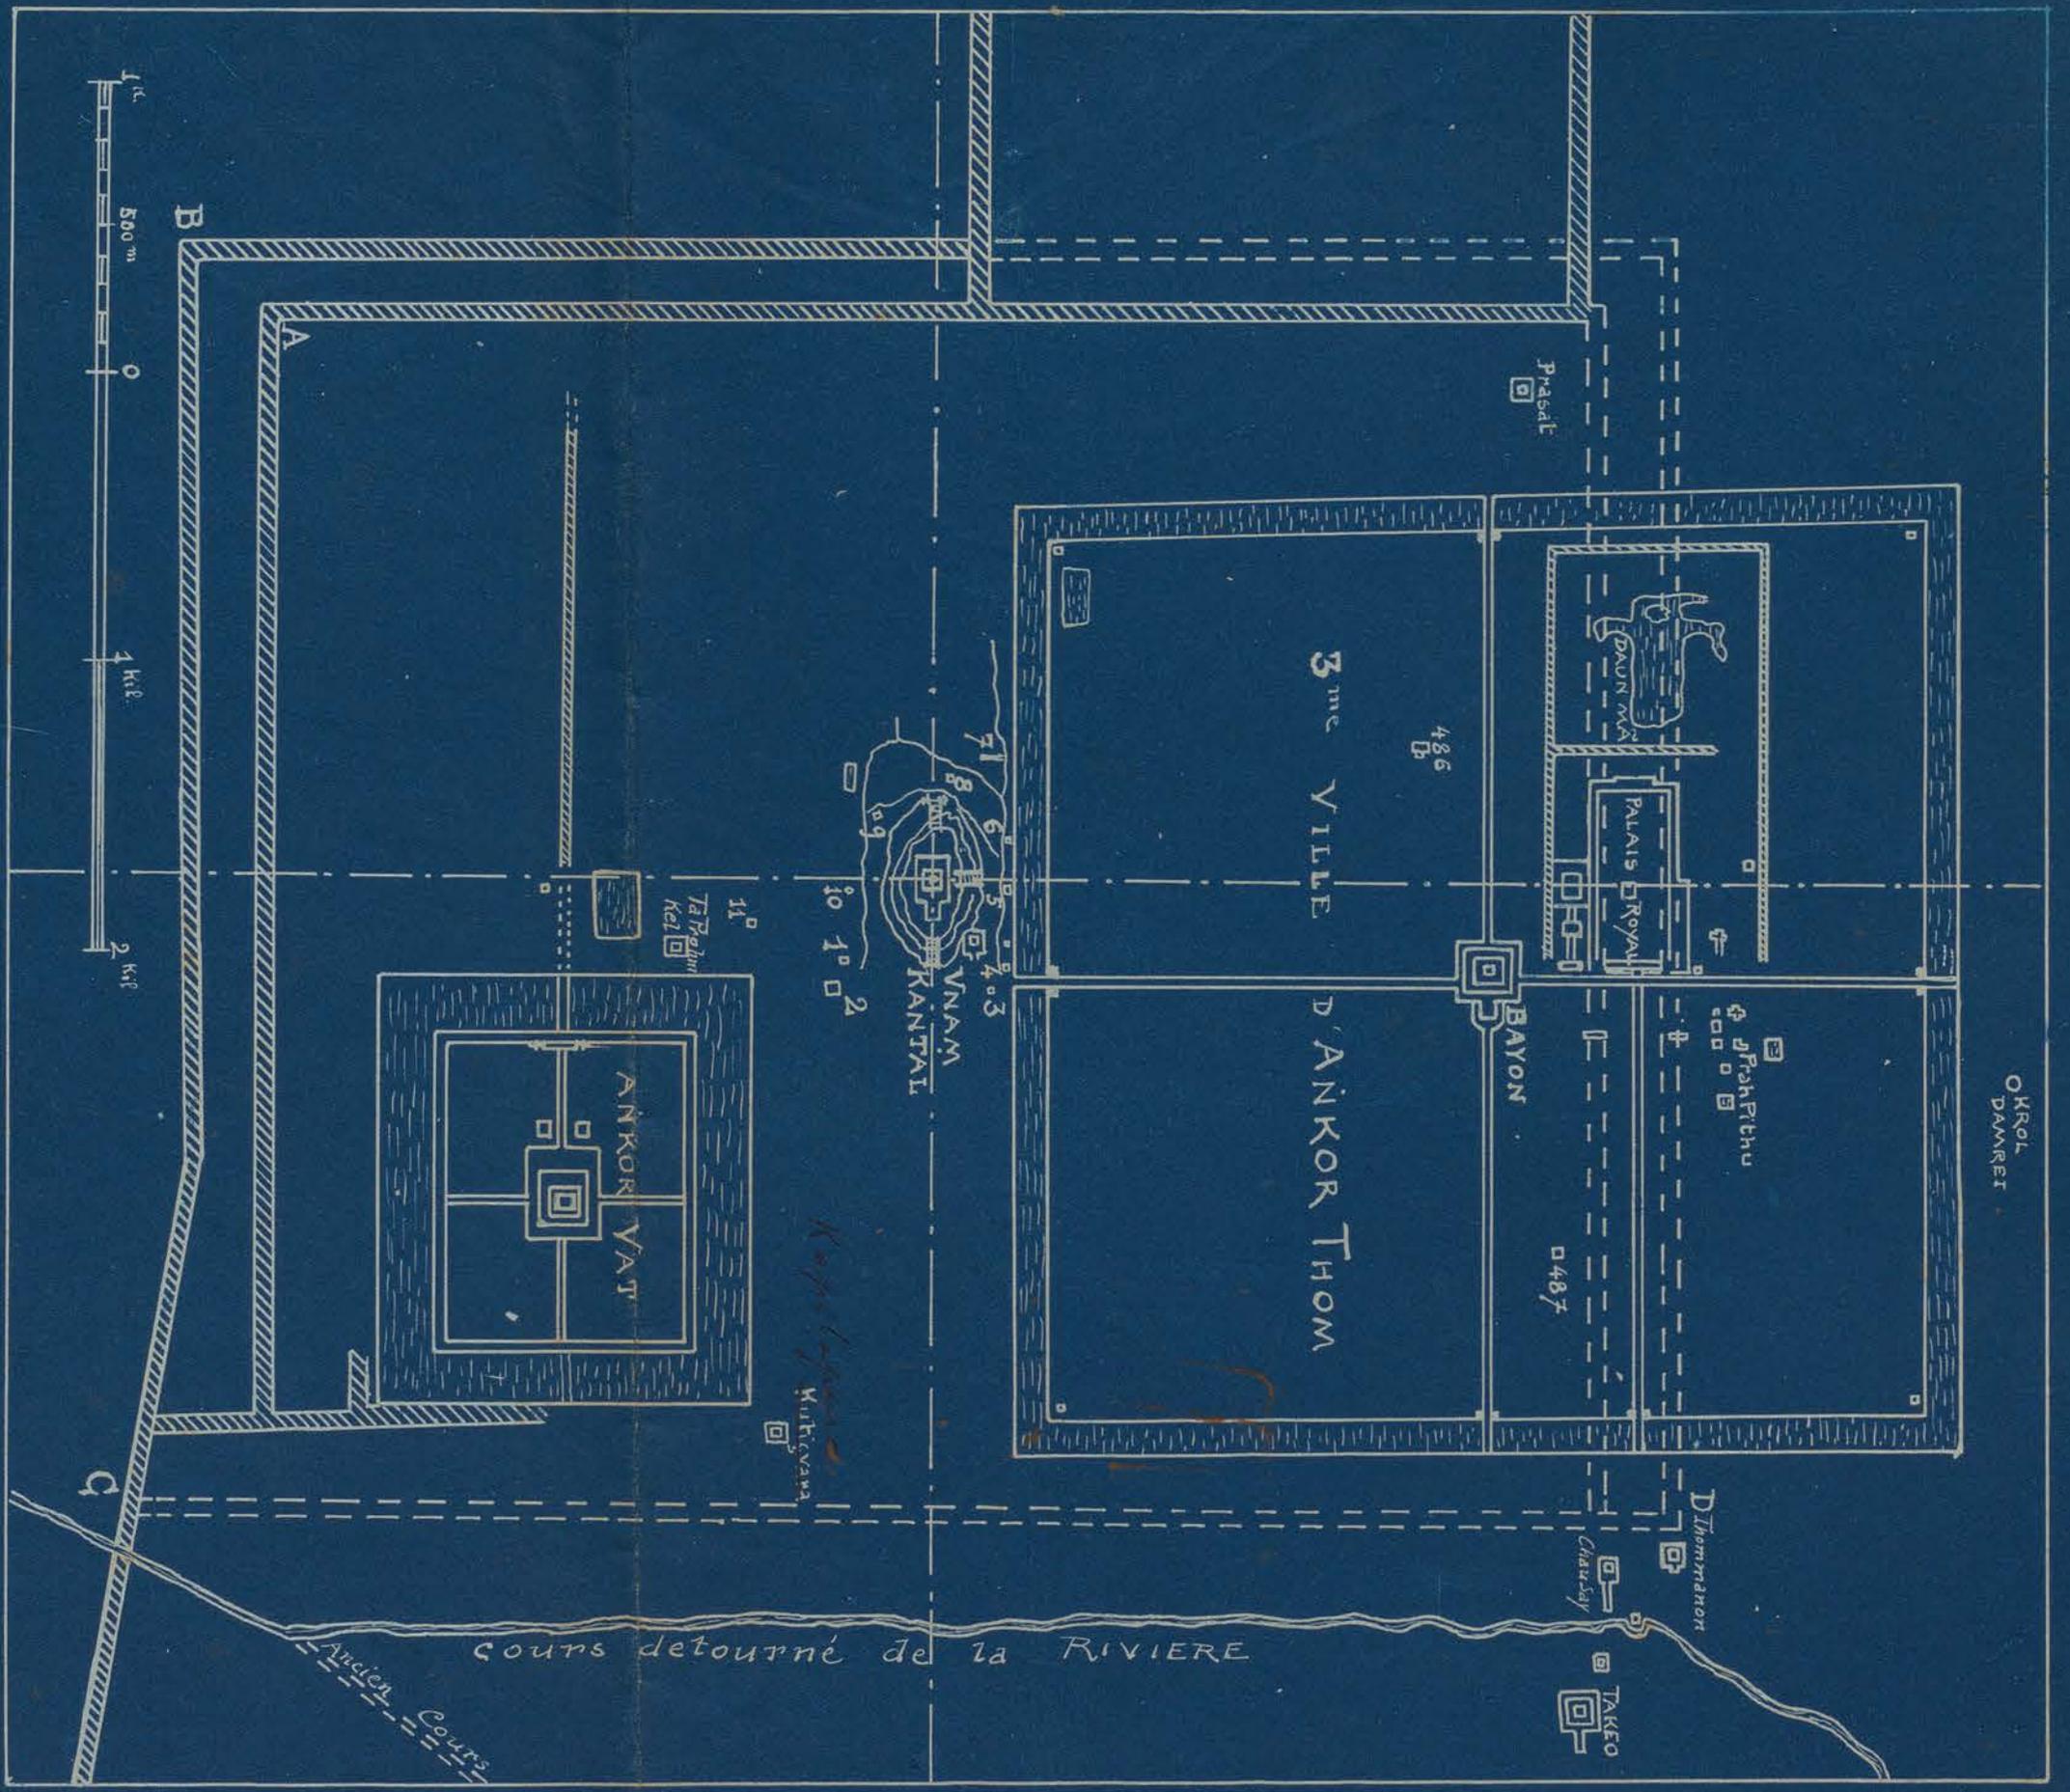
PLAN DE LA 1<sup>re</sup> VILLE D'ANKOR THOM

les n<sup>os</sup> I à 6 (sur le plan ci-joint) qui furent dégagés par moi et dont un seul est classé, le prasat Bei (N<sup>o</sup> 494 de l'I.K. - n<sup>o</sup> 5 de mon plan, voir photo I707 et Rapport de Septembre 1929); je n'insisterai donc pas sur ce monument si-non pour dire<sup>que</sup> ces trois tours s'alignent en bordure de la voie qui devait accéder à l'escalier Nord du Bakheñ.

Le n<sup>o</sup> I (photo 25I3) dégagé et signalé par moi en mars 1925 montre une base de prasat en briques ouvert à l'Est: on y a trouvé des statues brahmaniques dont un ganesa.

Le n<sup>o</sup> 2 à l'Est, un peu Nord du précédent, plus important montre les reste de deux prasat en briques très ruinés ouverts à l'Est dont un possède encore son balañ in situ. (photos 25I4 et 25I5) Il semble qu'un fossé l'ait entouré au moins sur 3 côtés: parmi les débris sculptés retrouvés on peut noter deux linteaux du type III malheureusement assez détériorés et la fort jolie statuette féminine envoyée récemment au Musée de l'École à Hanoi (photos I683 et 2372)

Le n°3, presque en face Baksei Gam Kron, est presque complètement ruiné: il n'en subsiste plus que les fondations, un perron, et le seuil de la porte en grès qui s'ouvrait à l'Est: quelques sculptures et un balai y furent trouvés.

Le n°4 sur le bord de la douve Sud d'Ankor Thom et au Sud-Ouest du départ de la chaussée des géants ne montre plus que des bases de murs en briques surélevées sur un petit soubassement avec double perron en grès du côté Est (photo 2516). Ces édifices 2, 3 et 4 furent dégagés en 1925.

A 110 mètres à l'Ouest de l'axe N.-S. du Bakheñ et à une vingtaine de mètres du bord de la douve Sud d'Ankor Thom j'ai fait dégager le n°6: il a montré un soubassement en briques qui devait supporter un prasat dont les murs furent démolis mais l'emplacement du centre de la cella est nettement marqué par un reste de dallage en grès au milieu duquel est encastrée la pierre à dépôt. Ce prasat était ouvert à l'Est comme le montre la marche en accolade et un socle d'échiffre en grès restés in situ.

A 300 mètres plus à l'Ouest, toujours en longeant la douve, on trouve une petite digue de direction Nord-Sud sur laquelle j'avais remarqué quelques morceaux de latérite taillés (7 sur le plan); j'ai fait pratiquer un sondage pour voir si quelque ouvrage ne se cachait pas sous cette levée de terre mais je n'ai ~~rien~~ découvert <sup>aucune</sup> en fait de maçonnerie.

A ces divers vestiges je dois ajouter encore un tumulus fouillé par moi en 1925 à l'Ouest du Bakheñ en 8 sur le plan où furent trouvés parmi des morceaux de latérite des briques en grès gravées de signes; enfin au Sud-Ouest du Bakheñ tout près de la base de cette colline, éventrée de ce côté par des carrières des T.P., on a retrouvé à la même époque un massif de base en latérite d'environ 12 mètres de côté sur lequel gisait des pierres de grès dont une taillée en forme de couronnement de Prasat (9 sur le plan).

Un récent sondage en 10 d'un tumulus de forme assez régulière ou émergeaient des pierres de latérite n'a laissé apparaître aucune trace de constructions.

Enfin en 11, à l'Ouest de l'angle N.-O. des douves d'Ankor Vat, nous avons été reconnaître M. M. Parmentier,

Supposant <sup>donc</sup> A et B l'angle de la ville et ~~M~~ prenant le Bakheñ comme centre j'ai pu obtenir en remplaçant par un pointillé les parties où les digues n'existent plus le périmètre de Nodharapura. Ces digues auraient été enlevées lors de la création du Barai occidental (qui aurait cependant confondu la digue Est avec l'enceinte intérieure) et lors de la création de la ville d'Ankor actuelle.

On remarquera que le Palais Royal actuel et la porte de la Victoire auraient été englobés dans l'intérieur du fossé Nord. Pour ce qui est des limites de l'enceinte du côté Est la levée de terre ne donnant plus aucune indication j'ai supposé pour mon tracé une digue C D équidistante du Bakheñ pris pour centre à moins toutefois, comme l'a suggéré M. Goloubew, que ce ne fut la rivière elle-même détournée de son cours qui ne constitua le fossé de la ville de ce côté.
