RAPPORT SUR LES TRAVAUX EXECUTES DANS LE GROUPE D'ANGKOR

PENDANT LES MOIS DE FEVRIER-MARS 1943 -

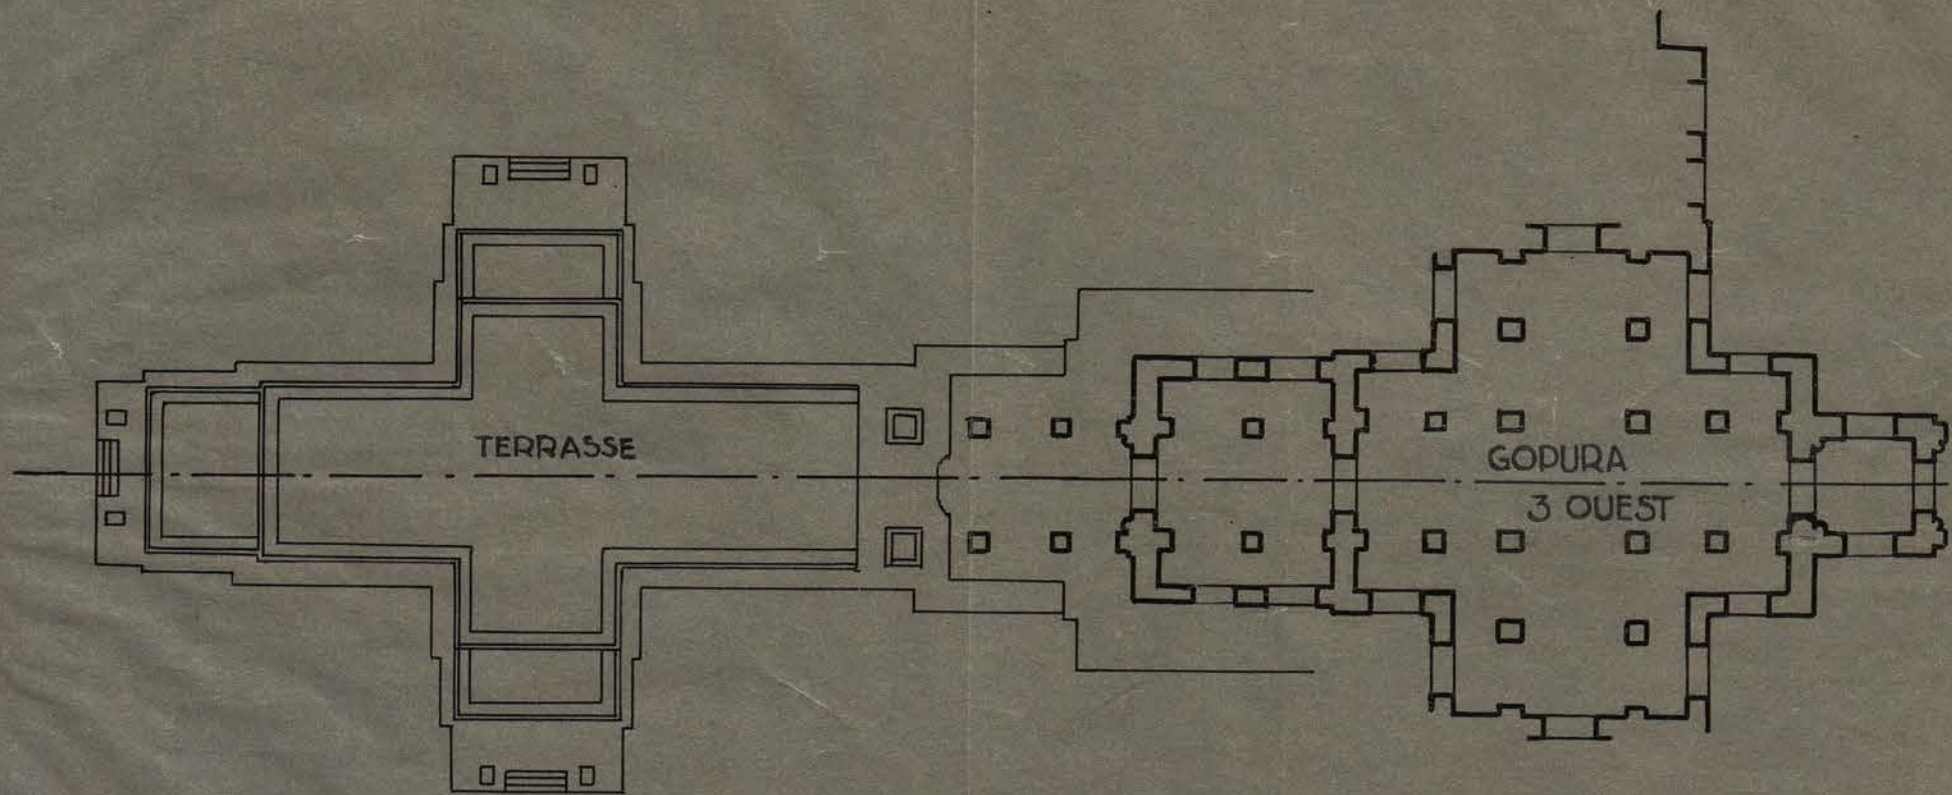
PRAH - KHAN
PLAN DE LA PERCÉE OUEST.

Au S. du sanctuaire central, la grande percée axiale est réalisée de bout en bout, donnant une belle enfilade de salles et de galeries. Le dégagement s'est terminé par l'enlèvement des éboulis obstruant complètement le gopura I, que l'on a attaqué simultanément par ses deux extrémités. De plan cruciforme (5m00x5m00), son corps central était précédé de quatre vestibules semblables de 2m50x2m50 avec, du côté N., un deuxième vestibule extérieur de 1m75x2m50. Le linteau de la porte S. est intéressant: au centre on y voit un personnage assis, malheureusement bûché, sur un piédestal porté par trois orants entre Vishnou et Brahmâ debout. Nous avons réestampé les deux inscriptions d'une ligne déjà connues n° 18 (piédroit E. de la porte S. du vestibule S.) et n° 53 (piédroit O. de la porte N. du vestibule extérieur N.), puis estampé l'inscription d'une ligne inédite n° 56 sur le piédroit O. de la porte N. du premier vestibule N.

Croquis
n°s I
et 2

Nous donnons un plan à Om005 par mètre des deux percées O. et S. Le nettoyage du sol de cette dernière est en cours: devant la galerie II, nous avons déterré un visage diadémé, aux yeux clos, nez mutilé (Bouddha?). Hr. Om16, n° de Dépôt: 3.273.
