**RAPPORT SUR LES TRAVAUX EXECUTES  
DANS LE GROUPE D'ANGKOR PENDANT LES MOIS DE DECEMBRE 1957  
JANVIER ET FEVRIER 1958**

I. - ANGKOR THOM, Porte Sud, mur Est :

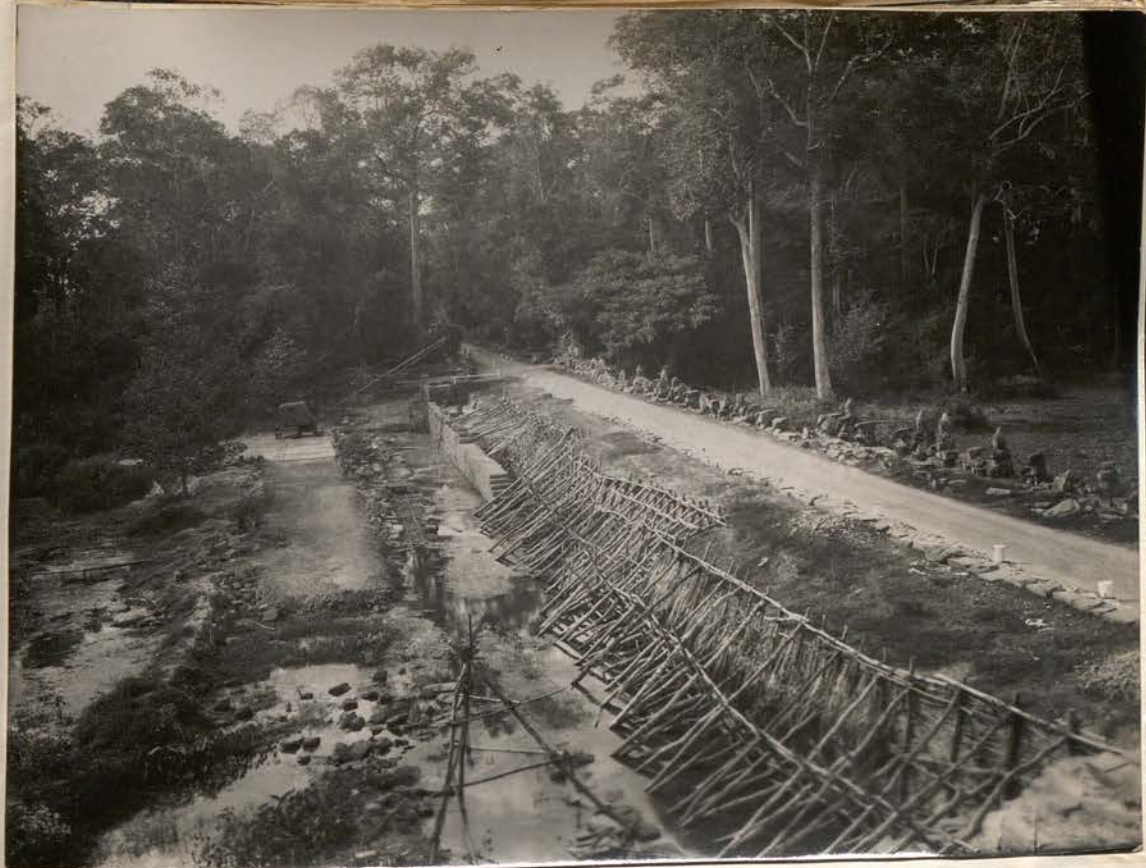
8335. déc 57. Angkor Thom. Porte S. Tour Est vers Sud  
Repos de 7 années

Dès le début du mois de décembre, afin de faciliter la mise en place des blocs de latérite, la grue sur chenilles a été placée au pied du mur Est, sur une aire de terre damée, préparée spécialement pour ses manœuvres. Un chemin allant de la route au bas du mur avait été préalablement aménagé pour l'accès de la grue (photos n° 8335 et 8336).

À la fin de ce mois de décembre, 7 assises de latérite étaient reposées sur une longueur d'environ 30 mètres. Afin d'assurer une meilleure assise aux chenilles de la grue, un platelage démontable de madriers a été confectionné (voir photo n° 8336).

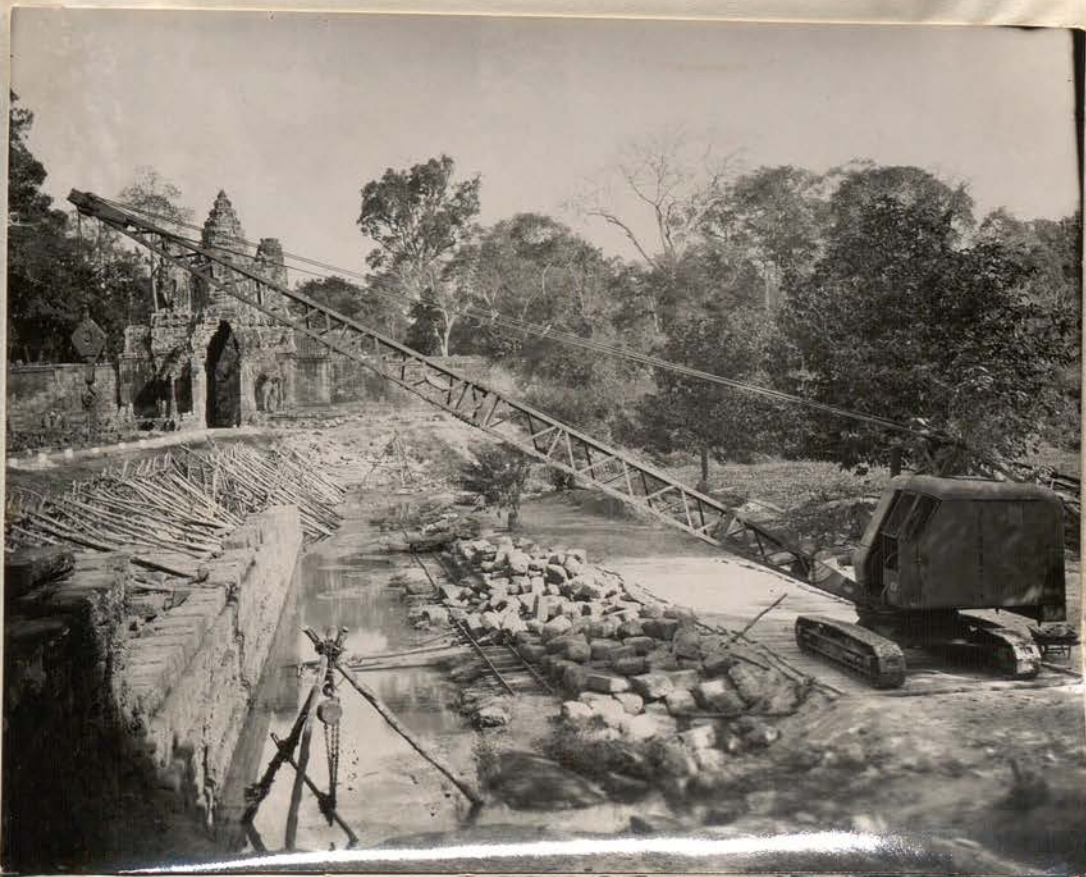
8336. Id vue vers le N. installation de la grue.

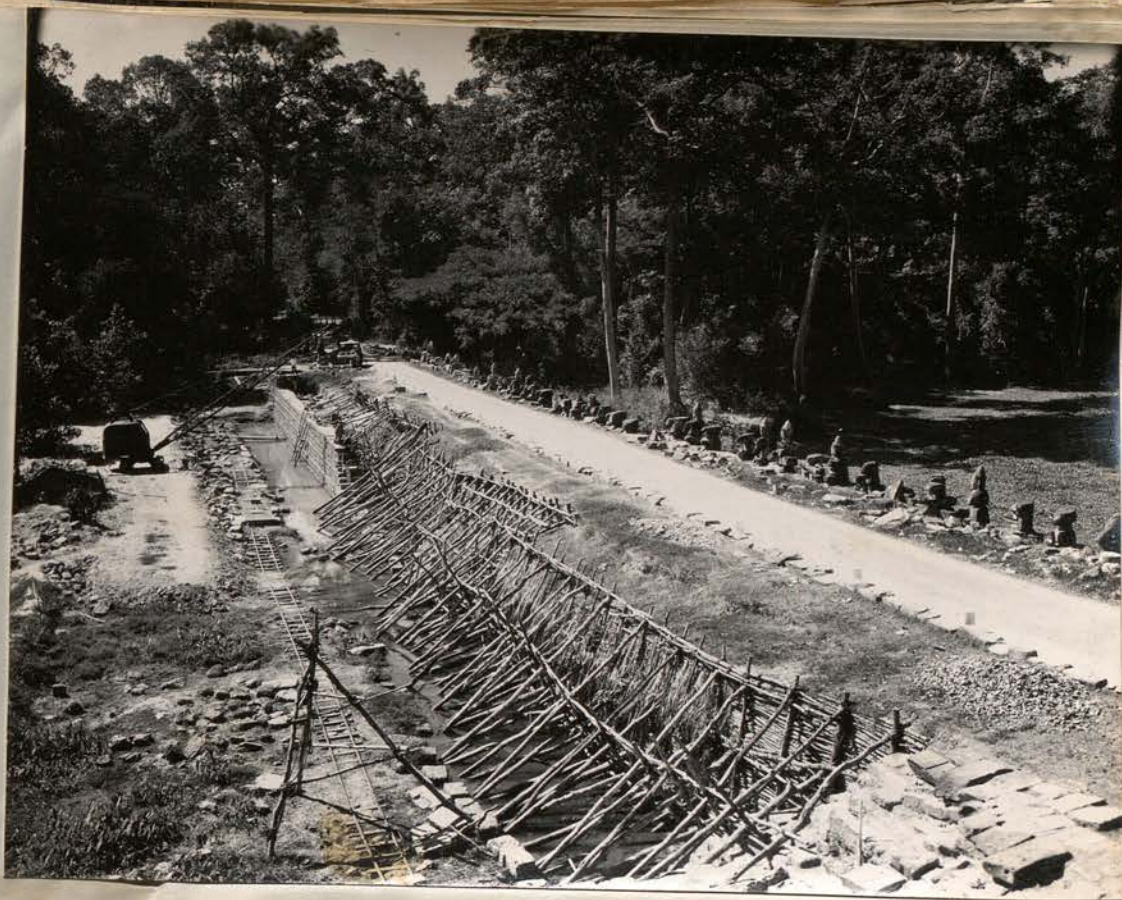
8341. Janv 58 - Angkor Thom. Part S. Du est vers S -  
9 années reposés

Durant le mois de janvier 1958, deux nouvelles assises de latérite sont venues hausser le mur (photo n° 8342).

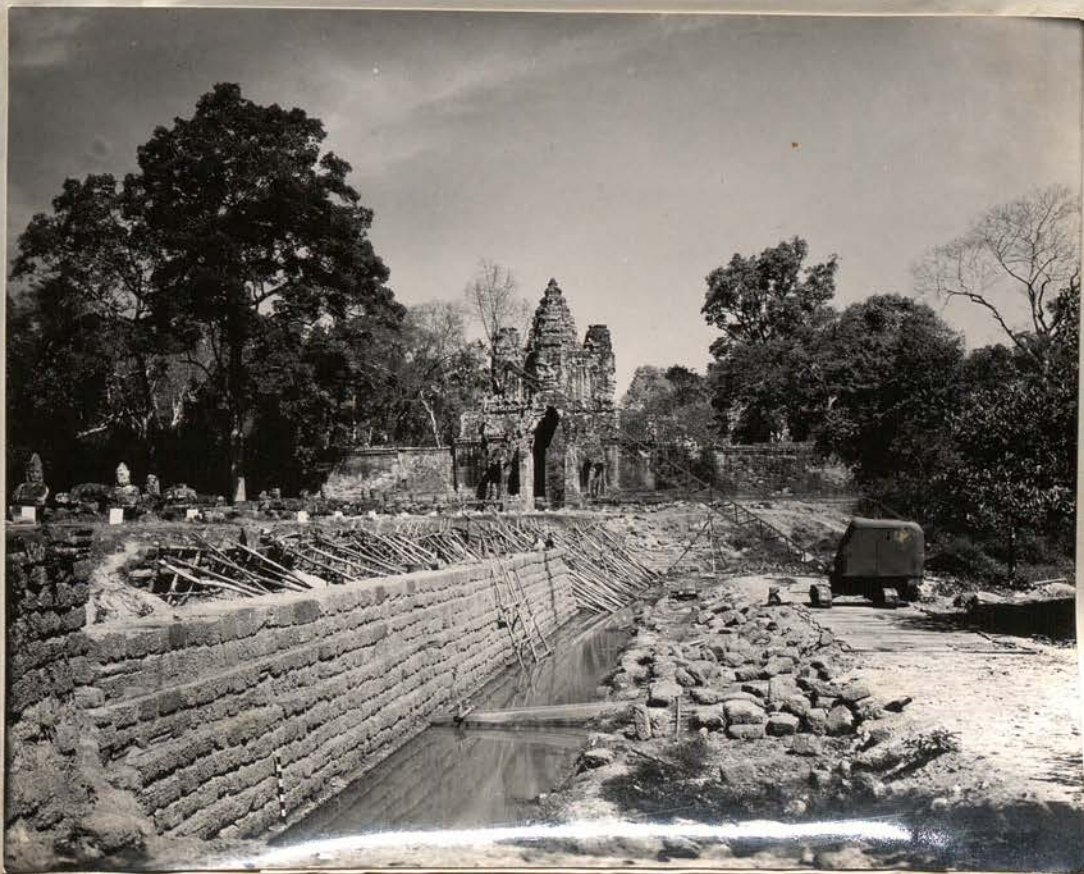
8342. Id. - vue vers Nord -

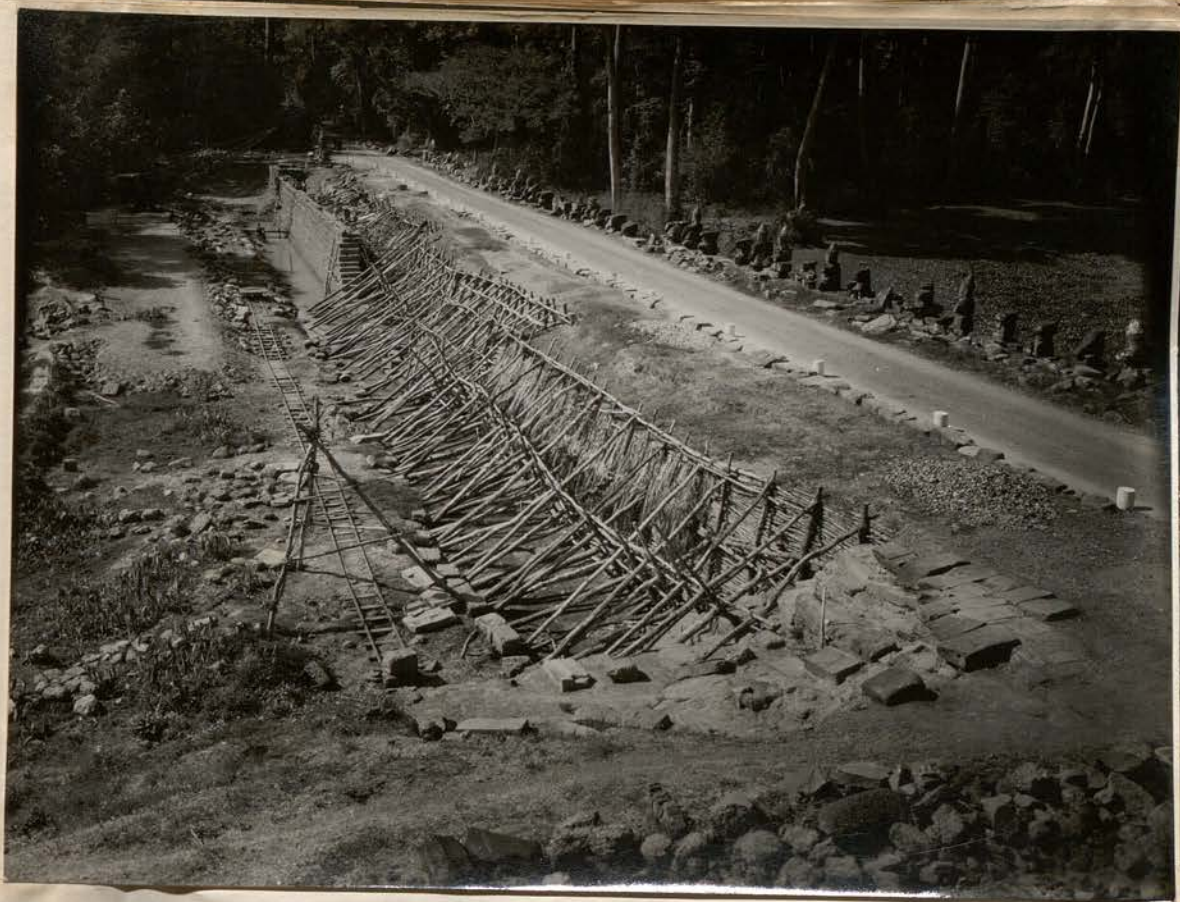
8349. Janvier 58. Angkor Thom. Part S. Du Est vers Sud -  
12 années réposés

En février, trois assises étaient reposées sur la même longueur de 30 mètres, ce qui porte à 12 le nombre d'assises actuellement en place (photos n° 8349 et 8350). Sur cette dernière photo, on peut constater que des eaux de pluie stagnent encore au pied du mur. Cette eau ne nous gêne en rien et permet au contraire de laver à la brosse métallique les blocs de latérite avant leur repose définitive.

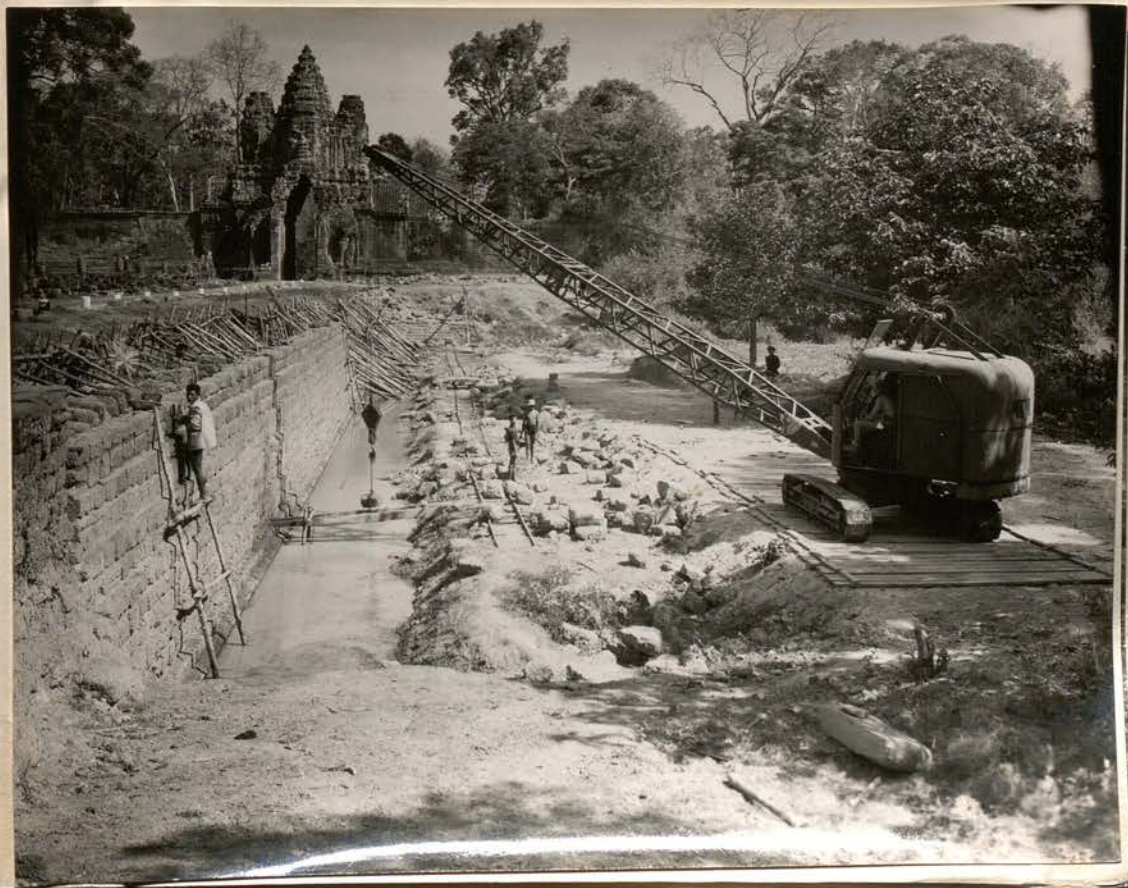
8350- Id - Id - vue vers N -

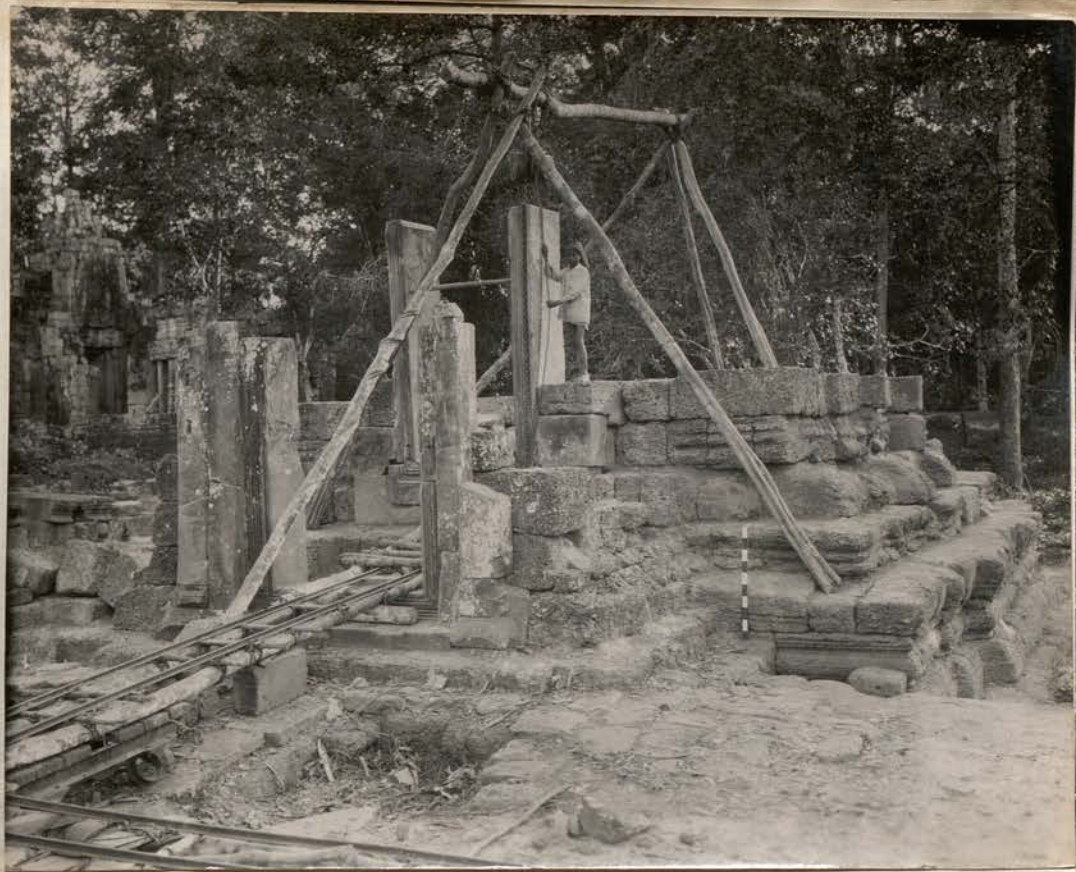
8337. dec 57. Pr. Suon Prut N° 4. Repose de la Porte W.

Durant le mois de décembre, les jambages de grès de la porte Ouest ont été dressés (photos n° 8337 et 8338). La mise en oeuvre d'une chèvre a permis de replacer ces deux blocs de grès assez lourds.

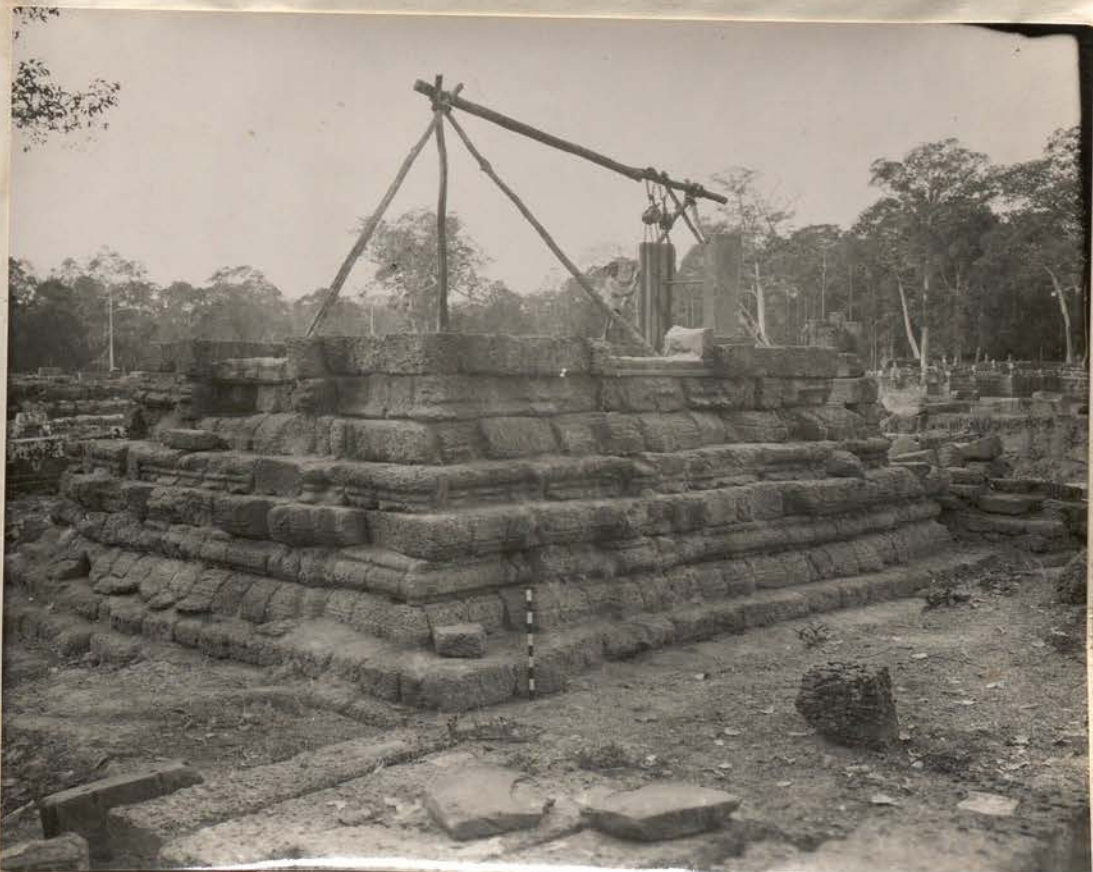
8338. Id - Vue de l'angle N. E.

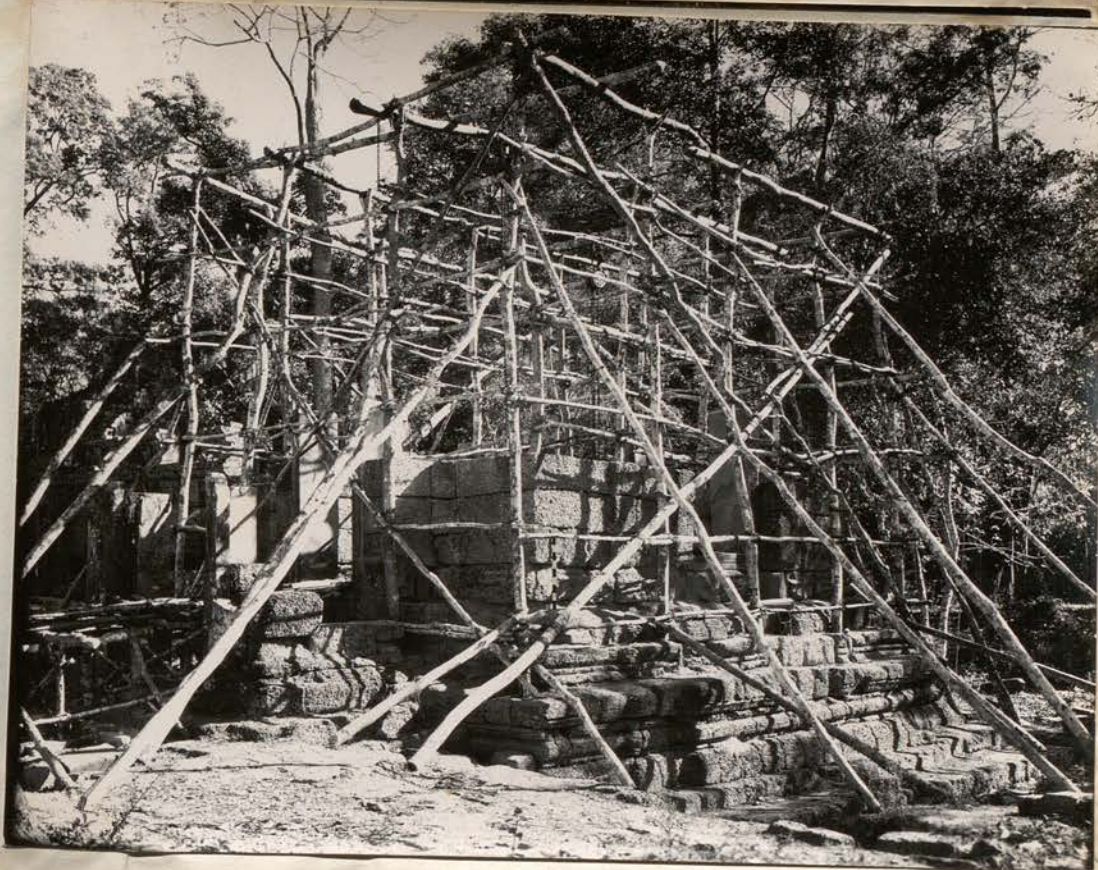
8343- Janv. 58. Pr. Sun Plat n°4- Angle S. W.

En janvier, il a fallu prévoir un échafaudage qui permette de remonter les blocs de latérite des assises hautes avec le maximum d'efficacité et le minimum de risques (photos n° 8343 et 8344). Les jambages des portes Nord et Sud ont été reposés et, une nouvelle assise de latérite mise en place durant ce mois, portant à 3 celles déjà posées au-dessus de la base, est venue bloquer les jambages des portes Ouest, Nord et Sud (photos n° 8343 et 8344). Fin janvier, le très lourd linteau de la porte Ouest était hissé à sa place d'origine. Cassé, il avait été auparavant assemblé au moyen de barres de fer à béton passées à l'intérieur.

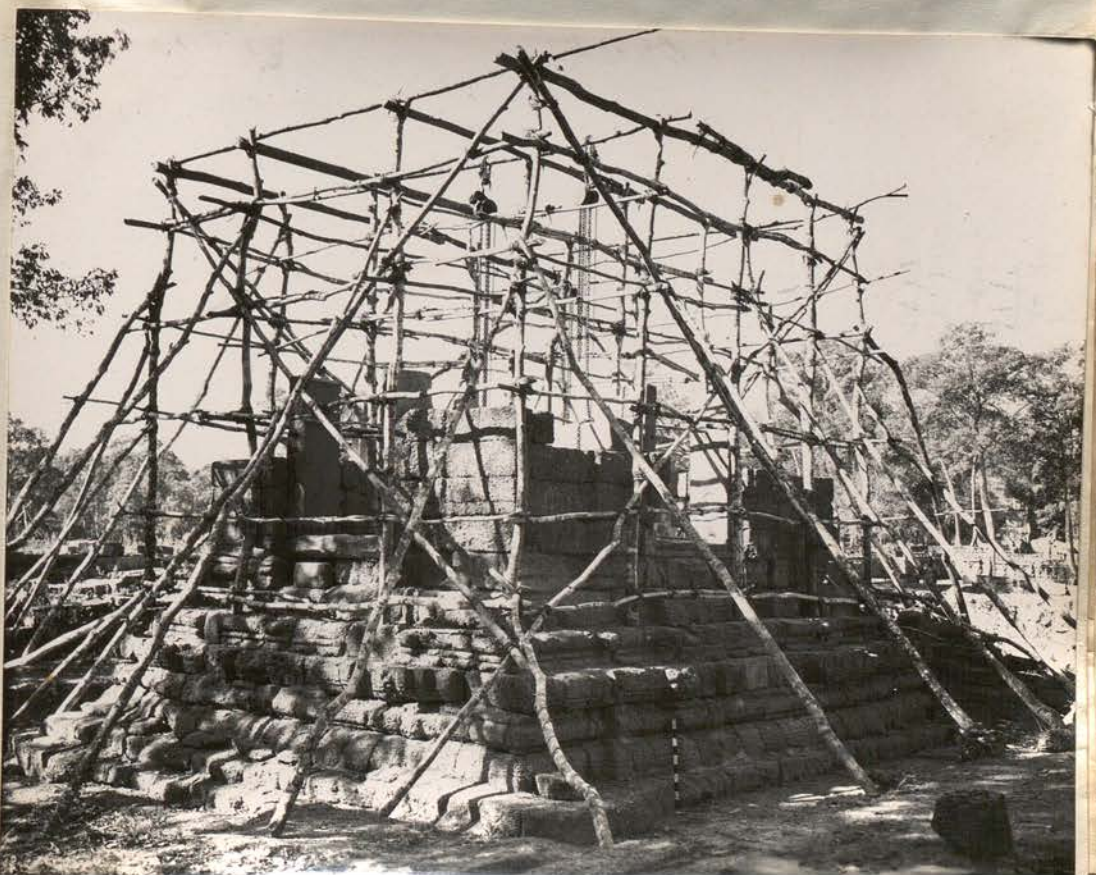
8344- Id. Angle N. E.

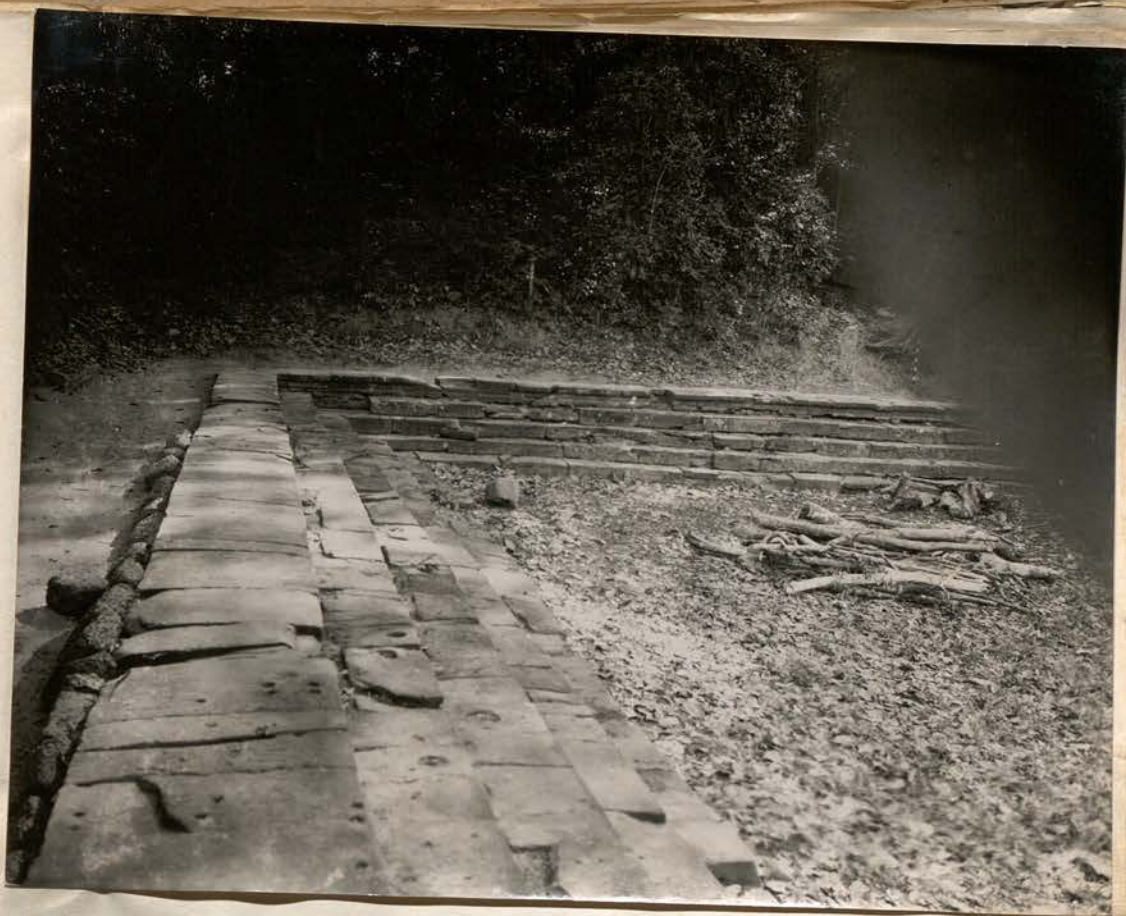
8339. Dec 57. Neak Peam. Petit barrage Nord. Aménagement  
du chemin routier -

Au cours des mois de décembre, janvier et février, l'équipe en place a continué à aménager sur le côté Nord-Ouest du petit bassin Ouest, le passage pour la grue sur chenilles (photo n° 8339 prise en décembre 1957).

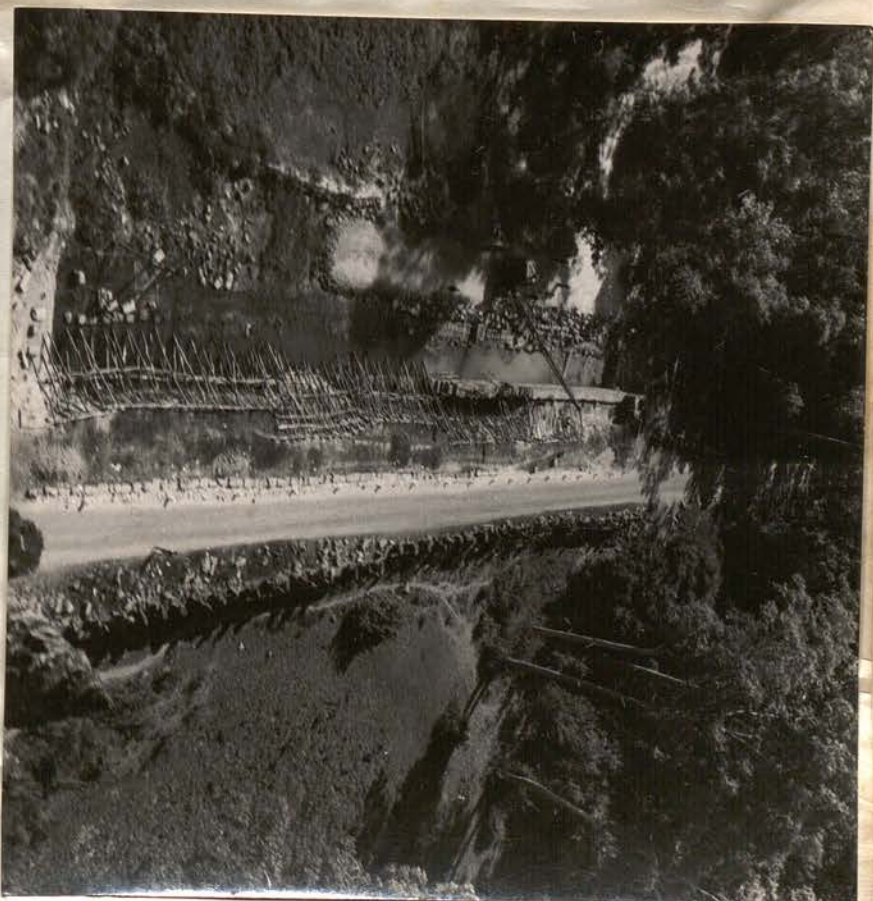
8340. 20 Janv 58. Post S. d'Angkor Thom.  
Vue en hélicoptère vers Sud.

Ayant obtenu son accord, je fis une première reconnaissance le lundi 20 janvier et pris une série de photos (noir et couleur) des monuments suivants : Angkor Vat, Phnom Bakheng, Bayon, Takéo, Pré Rup, chantier de la Porte Sud d'Angkor Thom (voir photo n° 8340).

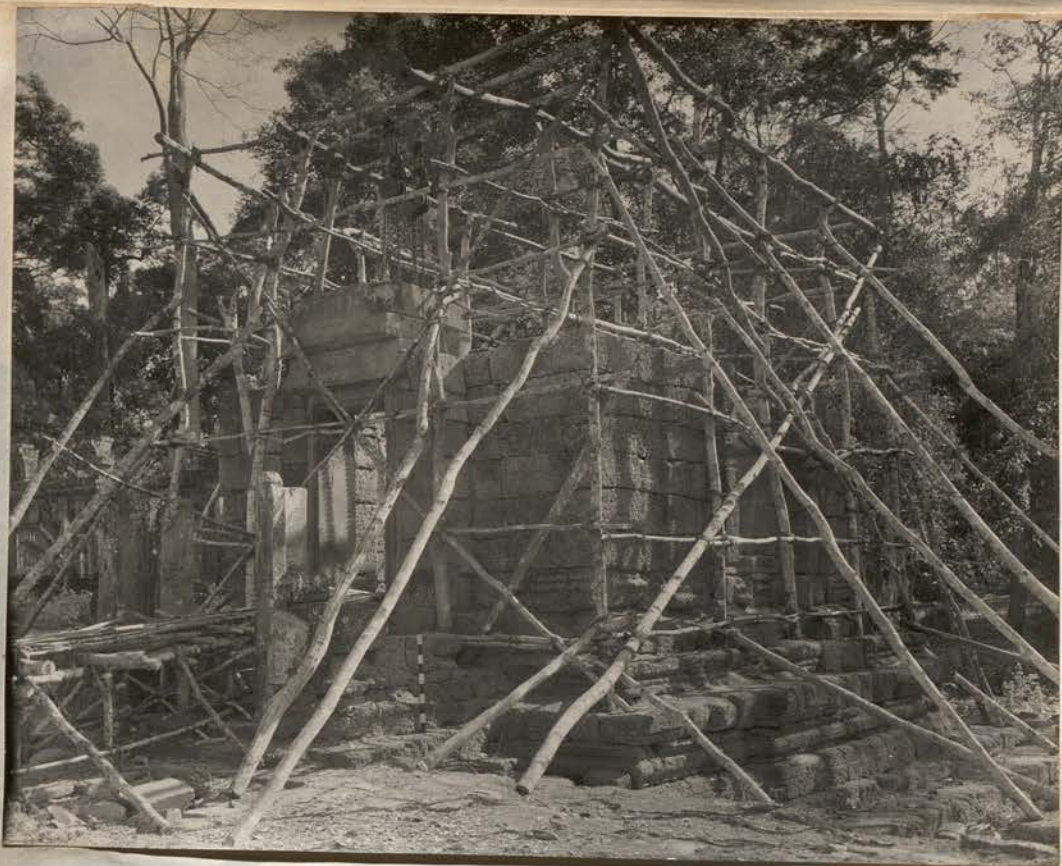
8351 - Février 58. Pa. Sua Prati n°4. Face Ouest - Linteau  
posé et Ferrures remontées.

Durant le mois de février, 4 nouvelles assises ont été reposées (photos n° 8351 et 8352).

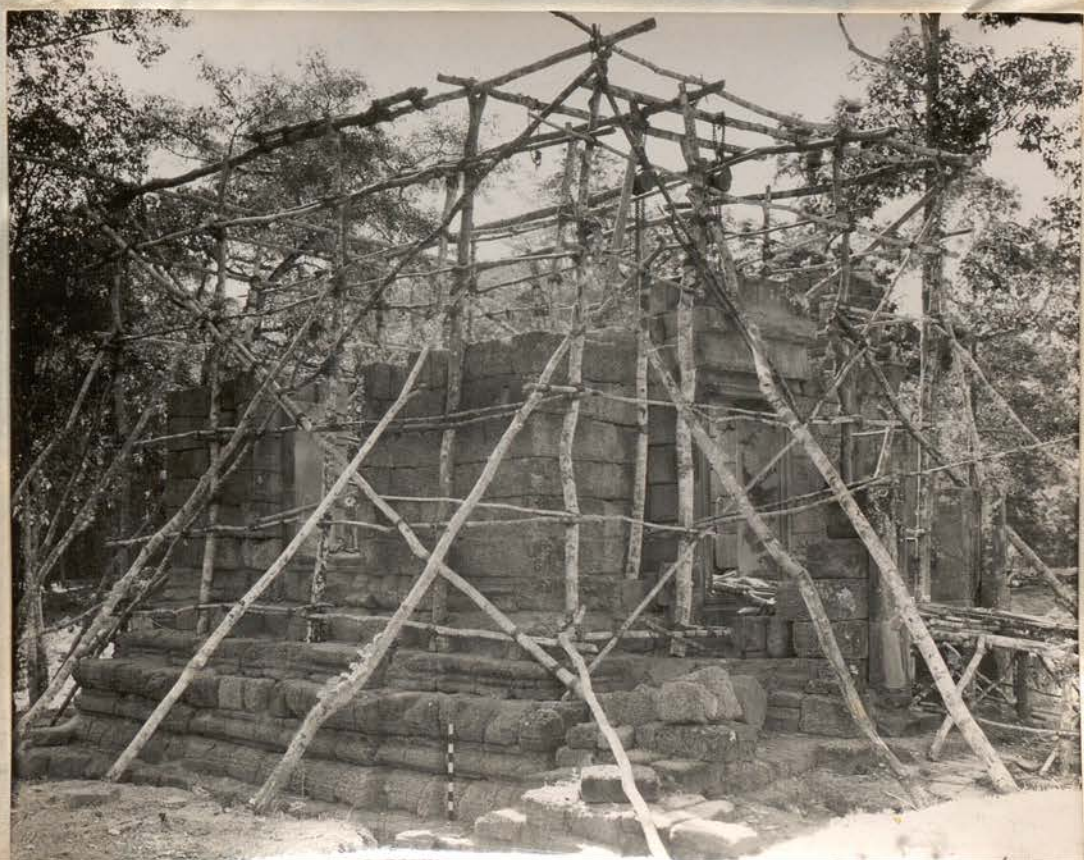
8352 - Id. - Angle Nord. Ouest -
