**RAPPORT SUR LES TRAVAUX EXECUTES  
DANS LE GROUPE D' ANGKOR PENDANT LES MOIS  
DE DECEMBRE 1958 ET JANVIER 1959**

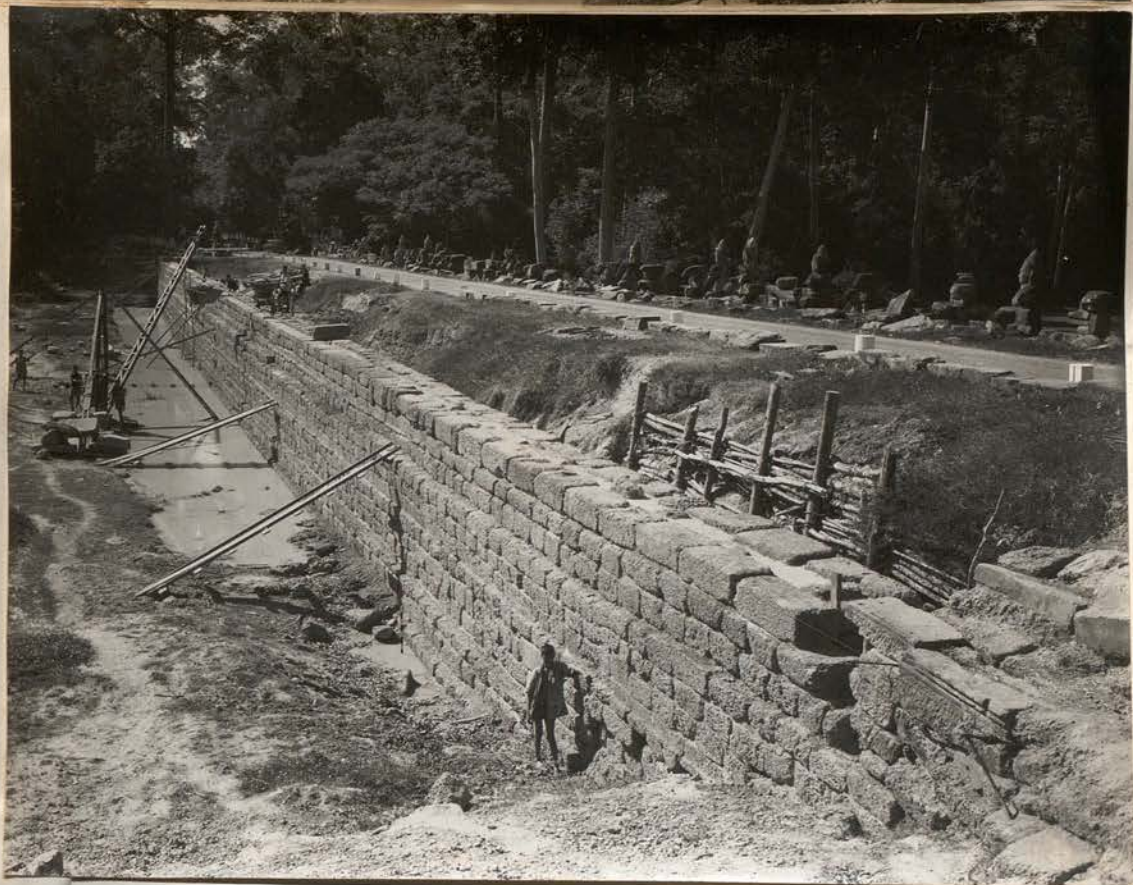
8396. dec 58. Angkor Thom. Porte S. Mur Est - Repose de la  
derniers années de l'akéite et début du bourrage des  
terres - Vue vers le S. W.

Dans le courant du mois de décembre 1958, la dernière assise de latérite était posée et scellée (photo n° 8396). La grue trépied, qui jusque là levait les blocs de latérite et les amenait à leur place définitive, a été aménagée pour le transport des terres, grâce à une benne basculante arrimée en bout de câble (photos n° 8396 et 8397).

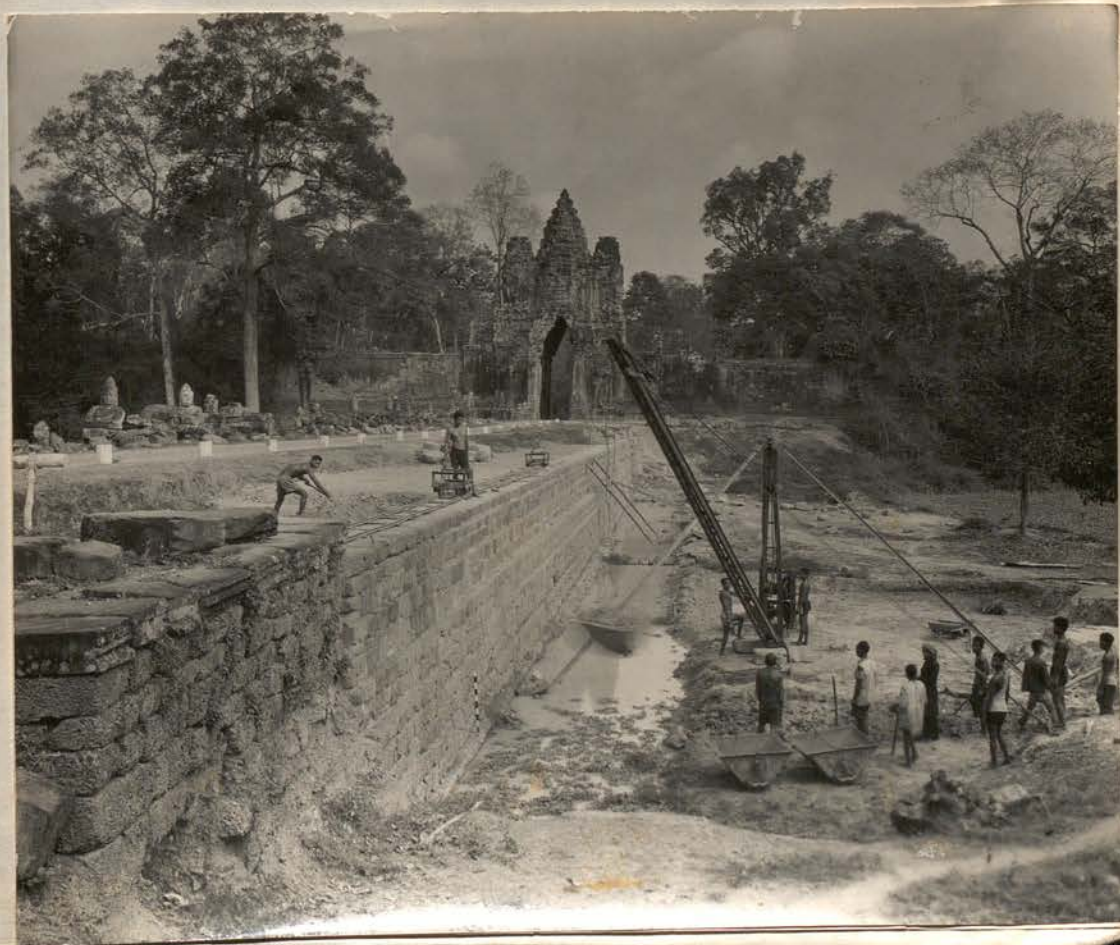
8397. fin janv 59. Id - Vue vers le N - achèvement du bourrage  
des terres -

V. Début janvier 1959, commençait le bourrage des terres, en arrière du mur. A la fin du mois, il ne restait plus que 15 mètres à remblayer sur la partie Nord du chantier (photo n° 8397).

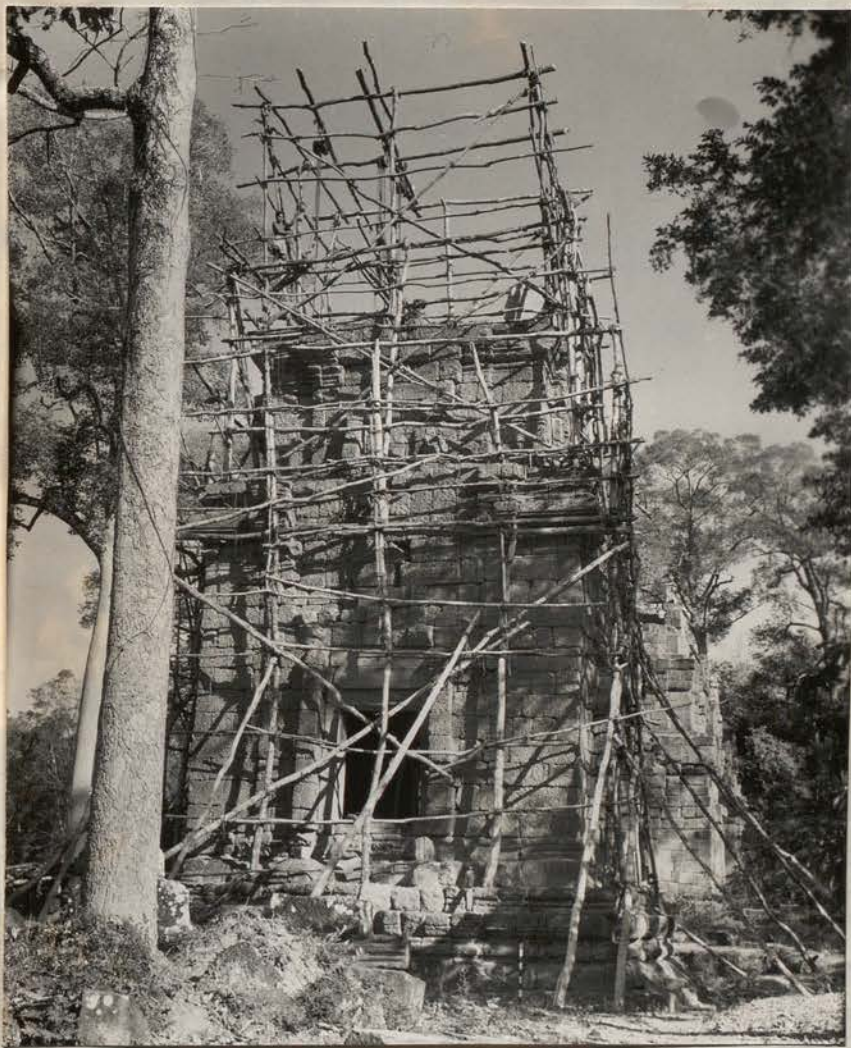
8398. déc 58. Pr Sua Prat n°4 -  
Fav N. Nouveaux échafaudages -

La remise en place des blocs de latérite situés au dessus du niveau du deuxième redent a nécessité, dès le mois de décembre, l'installation de nouveaux échafaudages (photo n° 8398) dont le montage s'est révélé difficile et dangereux.

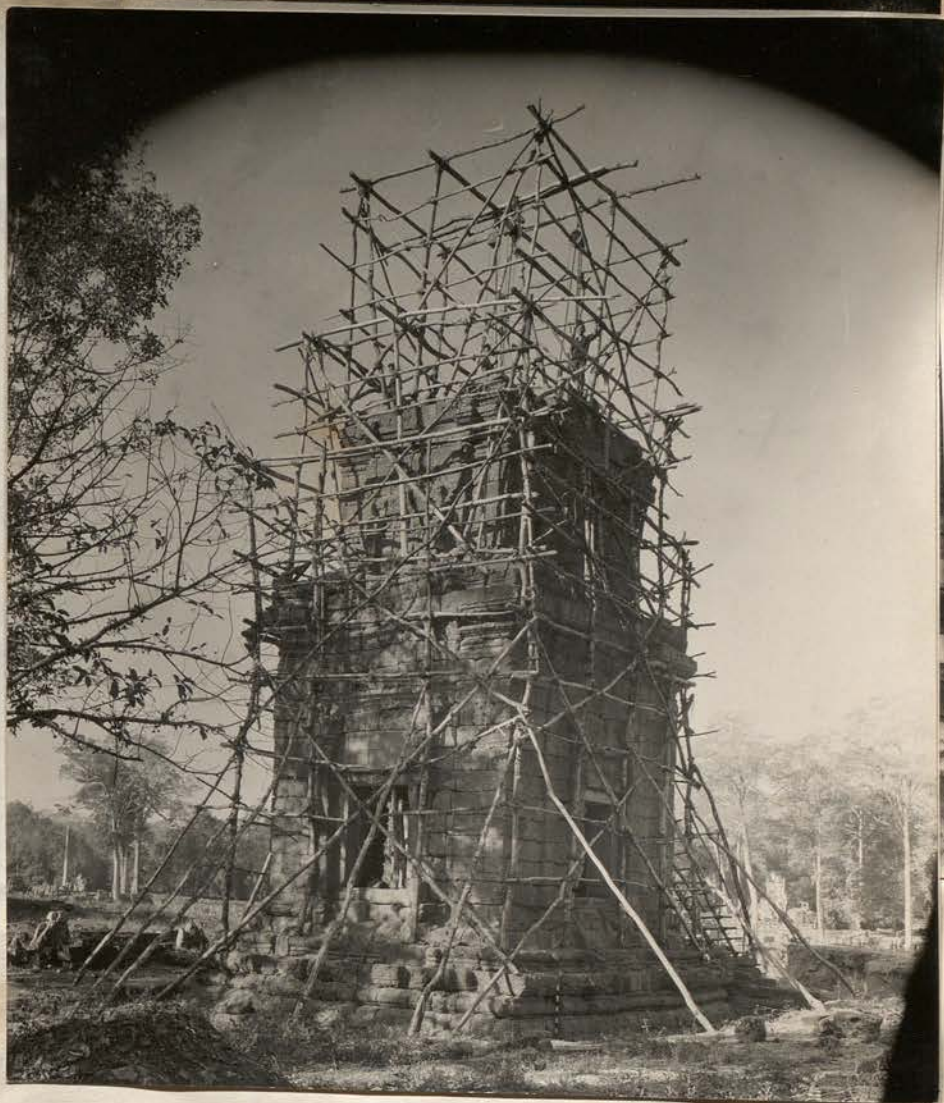
8899 - janvier 59  
Pr. sur Prati n°4.  
Reprise au-dessus  
du 2<sup>e</sup> redent

Dès la fixation des barres de contreventements sur les quatre faces, au haut de l'échafaudage, trois palans étaient frappés sur les poutrelles supérieures et la repose des blocs de latérite reprenait (photo n° 8399).

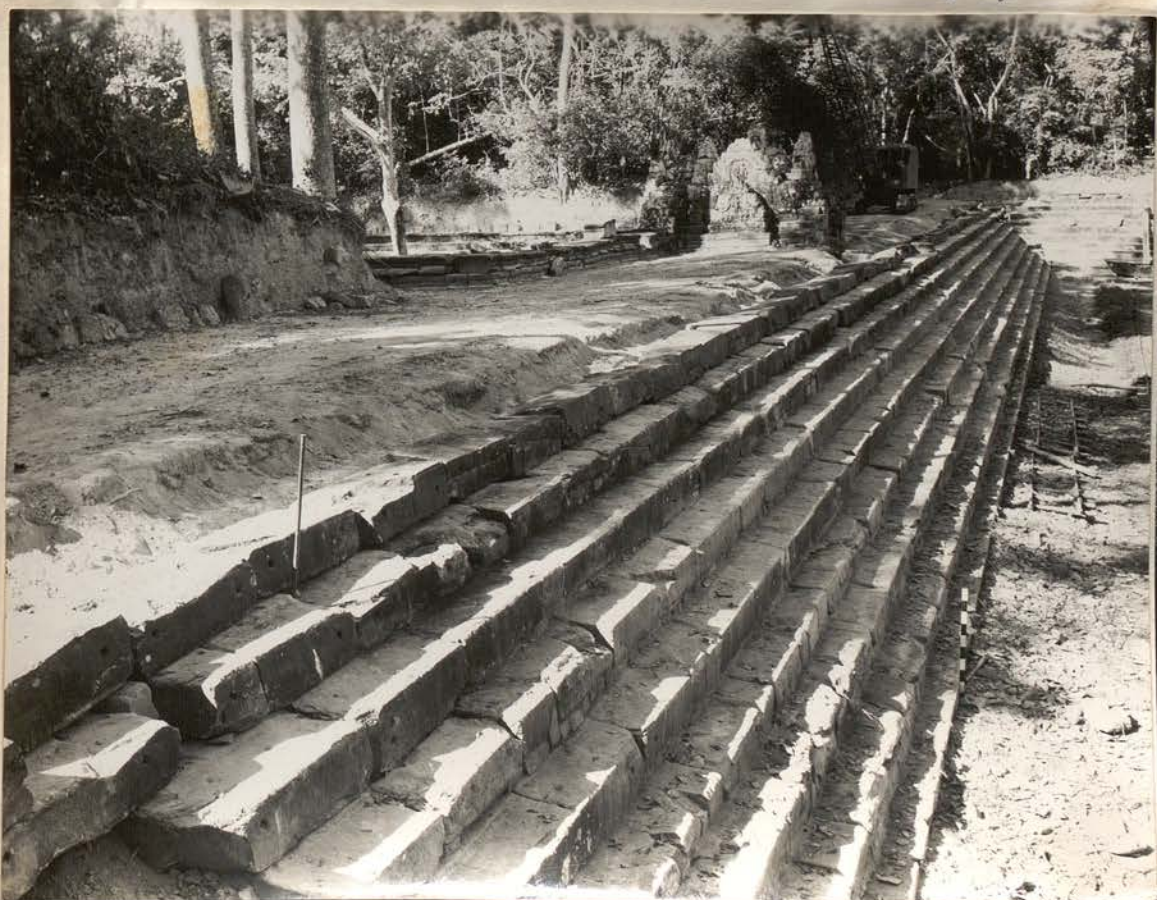
8400 - dec 58. Neak Pean. Bassin central. Côté S. pose du 9<sup>e</sup> gradin -

VII. - Pendant le mois de décembre 1958, quatre nouvelles assises sont venues s'ajouter aux cinq déjà en place fin novembre (photo n° 8400). Le neuvième gradin qui n'était pas encore fixé au ciment, l'a été au cours des premiers jours de janvier 1959 (photo n° 8401). Dans le courant de ce dernier mois, faute de pouvoir obtenir du ciment pour la fixation des blocs de grès, j'ai fait procéder à la mise de niveau de la toute dernière assise du côté Ouest qui constitue une sorte de bordure autour des bassins (photo n° 8402). L'équipe s'est ensuite transportée sur le côté Est du bassin et a commencé, aidée de la grue sur chenilles, la dépose des gradins de cette partie du bassin (photo n° 8403).

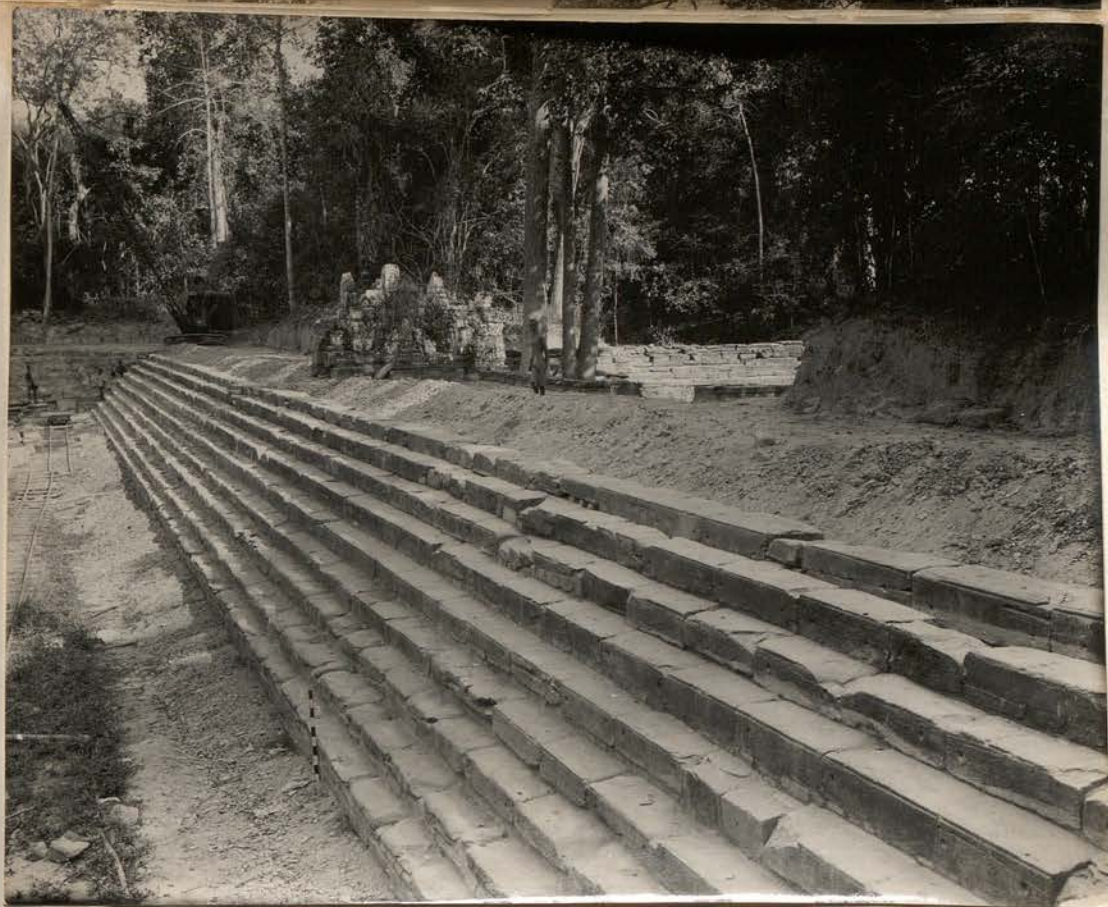
8401. dec 58. Newk Pean. Bassin central. Côte Sud-Ouest Sud  
repro de la dernière assise de grès - 9 assise

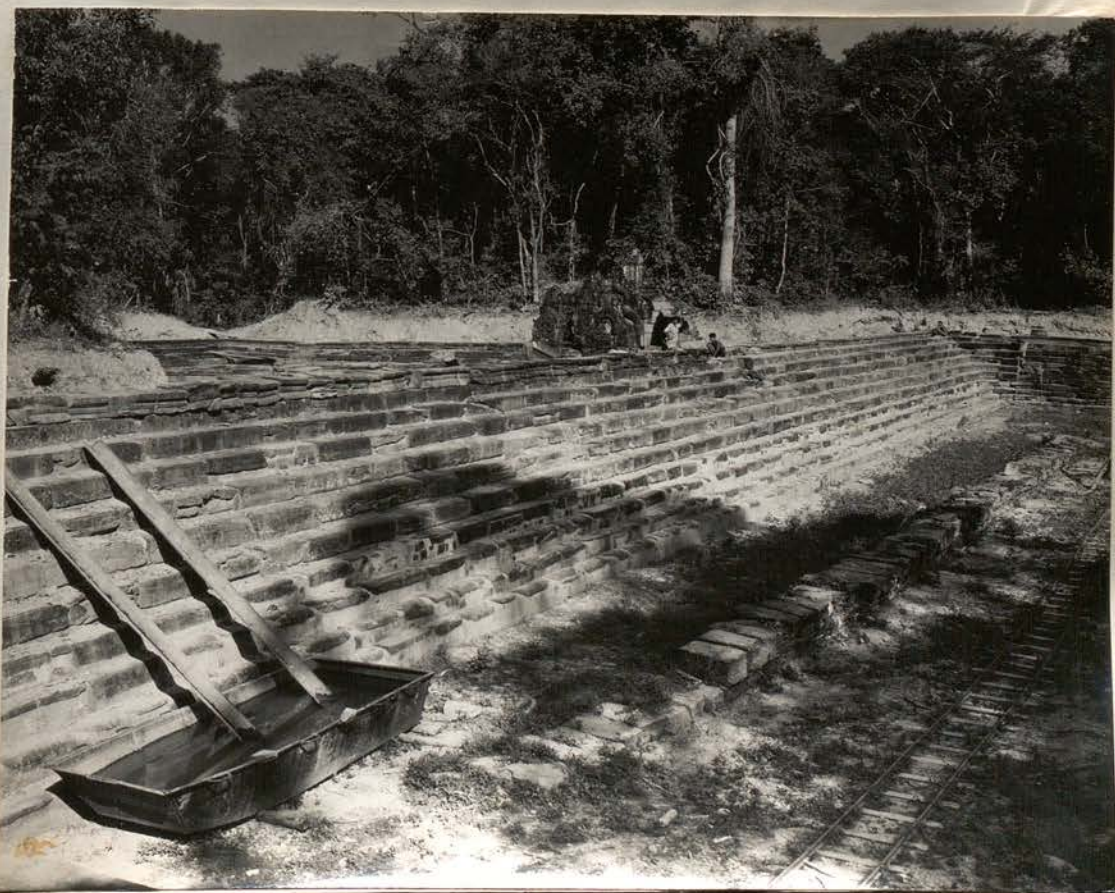
8402. 1d - Côte-Ouest - Fixation de la dernière assise de grès.

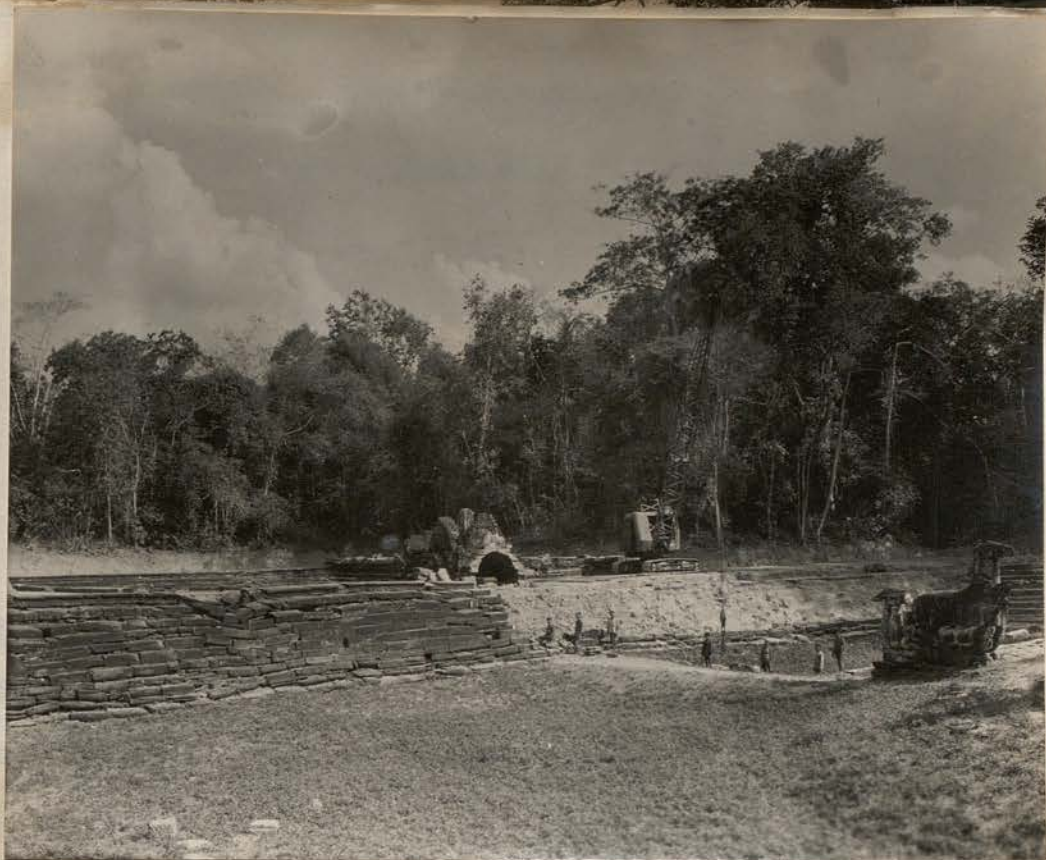
8403- Janv 59. Neak Pean. Barrin central - Côte Est -  
dépose des gradins

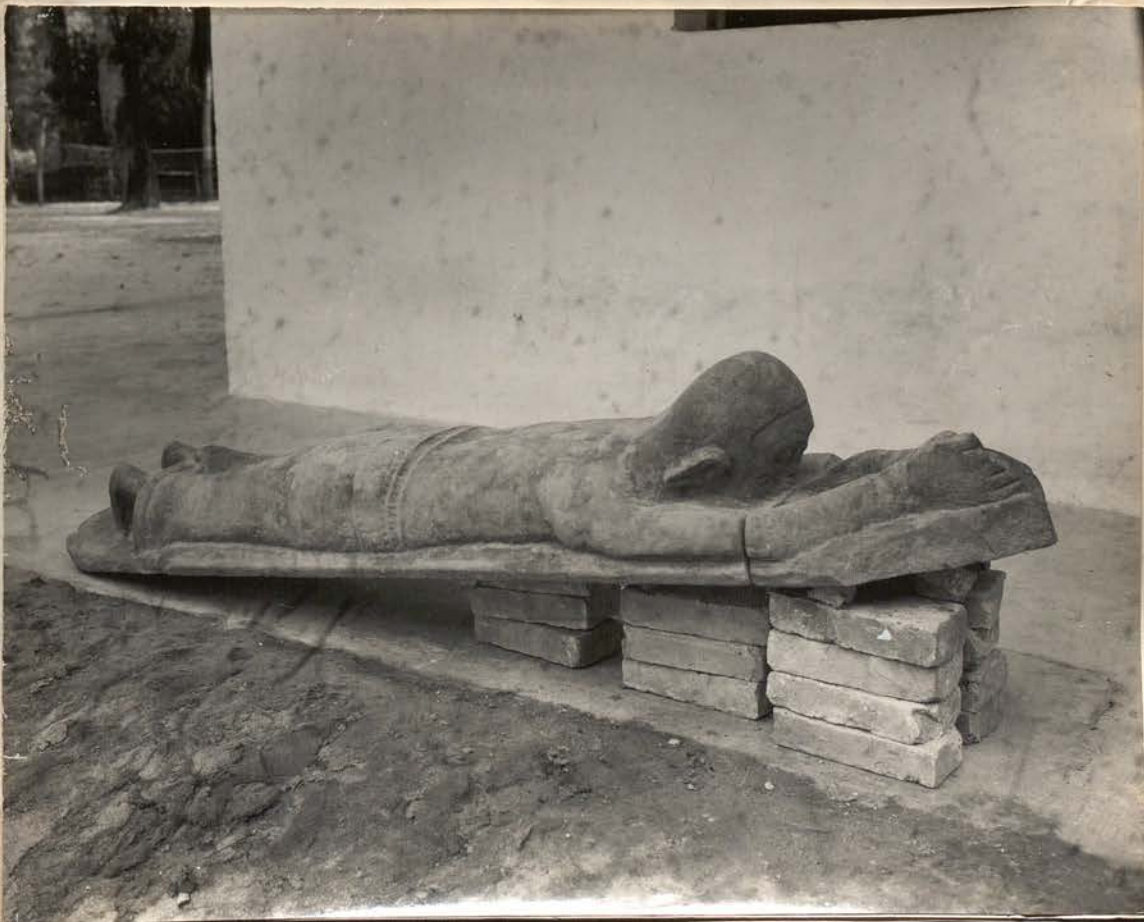
8406- Pr. Inédit (Phnom Veak) - Orant allongé - Inv. n° 4818 -  
Long. 1,78 m

- a) un dvarapala, plus complet que le précédent et en meilleur état.
- b) à environ 60 m en contre-bas du prasat, un orant allongé, taillé dans le grès et manifestement d'époque tardive. Le sujet est allongé sur une stèle dont la face inférieure est très bien dressée. Longueur : 1 m 78. Cette pièce a été rentrée au dépôt et enregistrée sous le n° 4818 (photo 8406)
