12
JOURNAL de FOUILLES
N° XVII
DU 13 Décembre 1946 au 16 Mai 1947
et
Page 32 suite J.F. XVIII
du 8 Février au 4 Mai 1948

Vendredi 13 décembre. 1946.

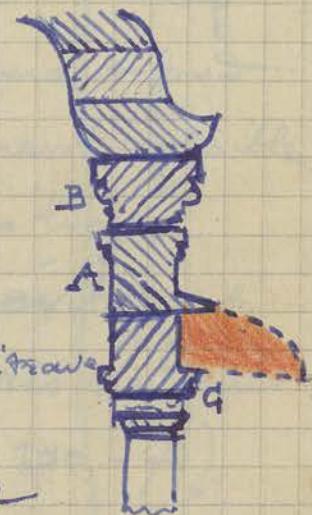
La pierre supérieure de la 1/2 Voute extérieure 35 dans la magomerie de l'entablement (en rouge sur le Croquis) Cette pierre dont un certain nombre sont encore en place sont retenues par une moulure insignifiante C à la base et par un rebord aigu en biseau de la pierre A au sommet.

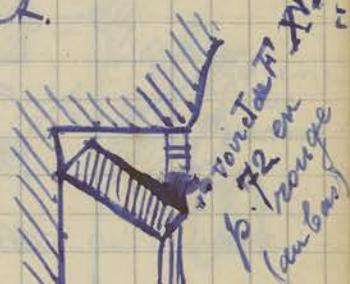
qu'on puisse remonter une partie du

linteau qui vient d'être retrouvé dans les décombres.

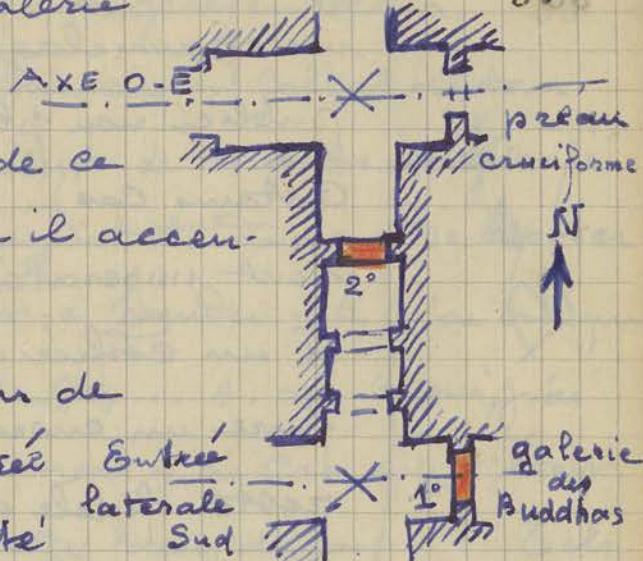
à un profil rondouillard autant que dégénérasse

en A ci-dessus, pour essayer de leur ins-

poser un profil rectiligne B simulant un épannelage. Ils ne comprennent pas, le publics non plus, (ni mes prédecesseurs dans certains cas) que les règles d'anastylose sont impératives. Dans la reconstruction d'un édifice ancien il n'y a pas lieu de faire un ensemble joli à regarder, mais de rester fidèle à ce qui existait, sans tromper l'œil, ni tricherie.

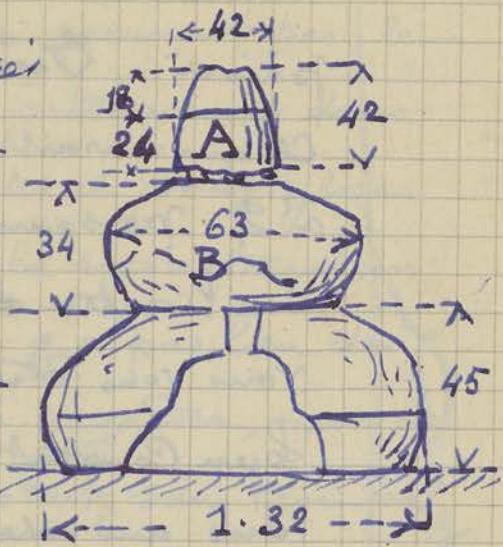
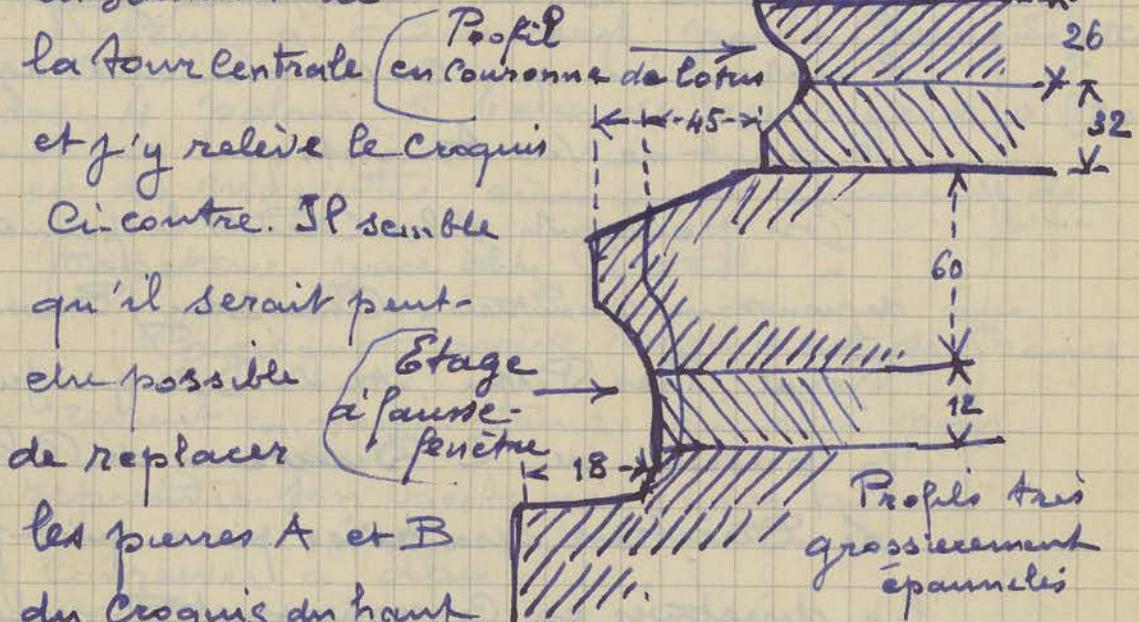
du Croquis du haut

de la pagode, mais le diamètre de la pierre
inférieure ne peut se raccorder sur ce qui
est resté encore en place; le Caporal va
chercher si le raccord peut se faire et
si les dimensions des pierres permettent la
remise en place des blocs retrouvés.

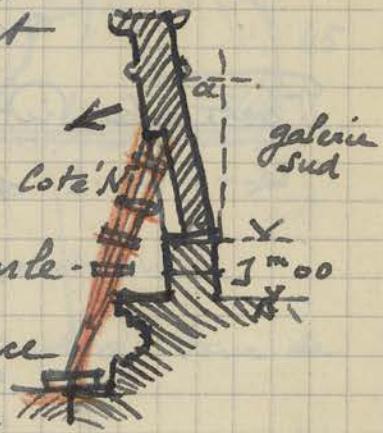
Ceci afin de décharger le mur des bas reliefs et supprimer la poussée oblique qui tend au renversement, poussée provoquée par le "réveil" de la voûte dont les assises horizontales sont devenues obliques.

En même temps, c'est à dire aussitôt que le plan et le dessin dont l'est chargé Lagisquet permettront la commande des pices de charpente et boulons nécessaires, établissement d'étais de contreventement.

ments contre le mur extérieurement
(en rouge ci-contre) à chaque fausse fenêtre
(deux par fausses fenêtres pour
permettre ensuite la construction
du Contrefort en béton armé que
j'avais prévu, dans le milieu - en bleu)

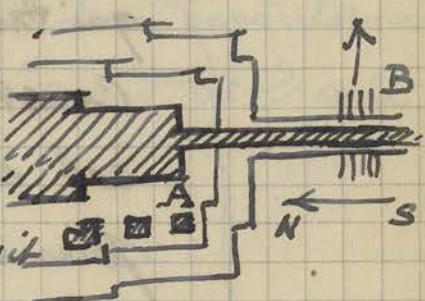
CA 4542

en A ci-contre, cassé en 2 morceaux. Un petit fragment de ce 1/2 fronton est encore en place : il sera donc aisé et élégant de le remettre en place, c'est un fronton à scène avec personnages.

On a en remuant la terre à cet endroit pour sortir tous les débris de sculptures qui y gisaient à demi enfouis dans le sol une petite tête détachée d'un bas-relief, sans grand intérêt par elle-même et qui ne produisait tout son effet que dans l'ensemble du

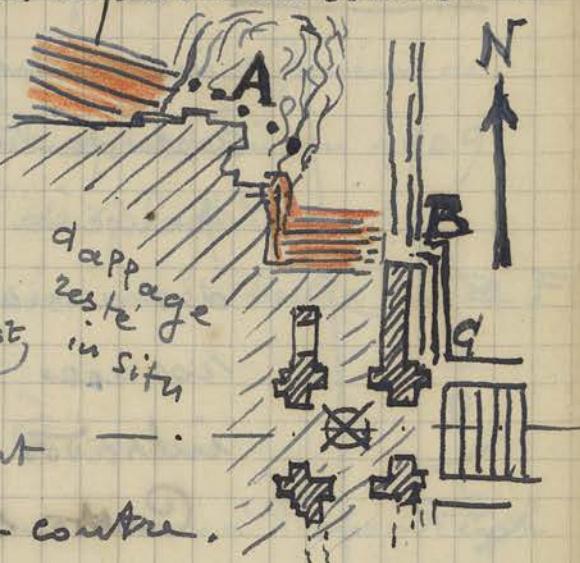
En rouge: murs de soutènement récemment refaits

Une autre partie de cette équipe commence à préparer et égaliser le talus de la dune de sable en A pour y établir, dans l'impossibilité d'y fonder une maçonnerie de pierre, des pieux et traverses destinées à maintenir les terres et prévenir un nouvel éboulement.

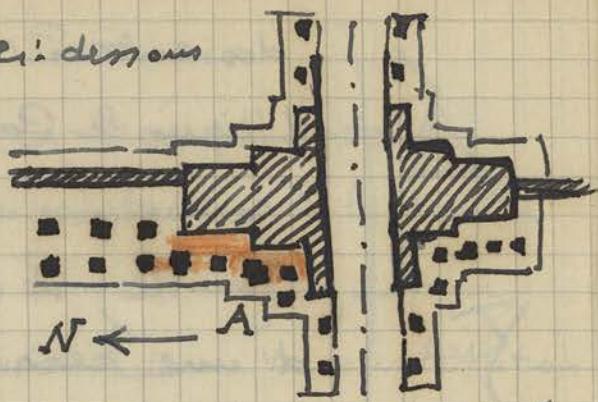
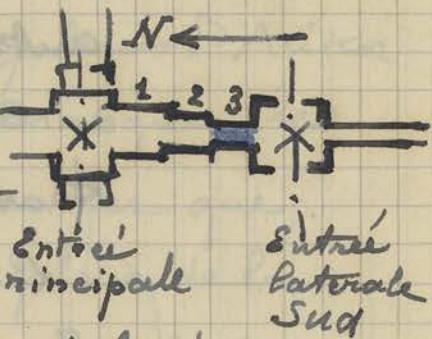
Remarqué que dans la 3^{me} salle au Sud en venant du Centre (Entrée principale des Entrées occidentales) en bleu ci-dessus 2 planches de plafond décorees de rosaces, très abimées il est vrai, sont encore en place, reposant sur la petite moulure de corniche. A ma connaissance ce sont les seuls vestiges des anciens plafonds en bois qu'on retrouve en Situ.

Batshen - On commence à placer l'échafaudage pour déposer les pierres de l'entrée du 5^{me} étage Nord-Est et reprendre cet édifice pas anastylose. Toutes les pierres sont restées en place, aucun n'est tombé, mais les joints se

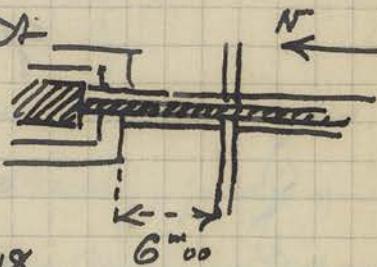
au sujet de l' arrivée des câbles électriques à l' intérieur du temple d' Ankor Vat
je vérifie que le passage existant sous le socle du mur d'enceinte extérieur p. 48
et 49 quelques est exactement à 6 " 00 au Sud de la base du Soubassement Sud du Pavillon des entrées dite des Elephants.

Le passage - qui il faudrait probablement déboucher sous la galerie Sud ouest est visible sous la 10^{me} travée - en partant de l' Est de la galerie proprement dite .

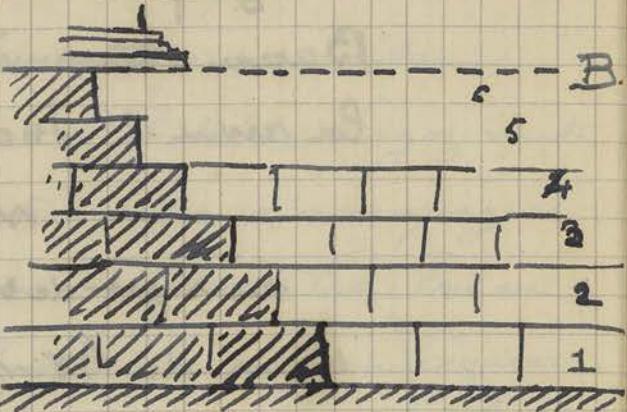
Baffrein - On remonte en mettant la première assise basse de niveau le mur de soutènement en grès A ----- B. paroi Est de l'angle NE du 4^{me} étage des graines. Ce mur

s'était fortement affaissé dans cet angle ce qui avait entraîné le déséquilibre du temple jusqu'à ce que l'on vient de démonter. On se base pour la hauteur du dit mur sur le niveau d'arase de l'assise supérieure AB en se repérant sur la partie, non démontée, en hachures ci-dessus et qui ne présente aucune trace d'affaissement.

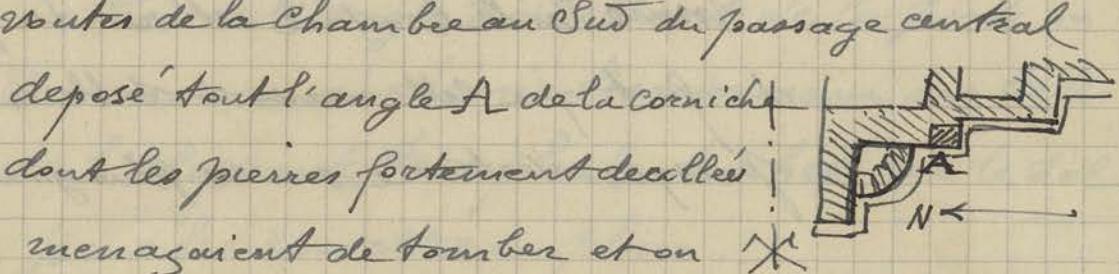
Porte de la Victoire - On a - après enlèvement des pierres de routes de la Chambre au Sud du passage central déposé tout l'angle A de la corniche dont les pierres fortement décalées menaçaient de tomber et on

les remet en place, joints resserrés et débris de racines rebuts.

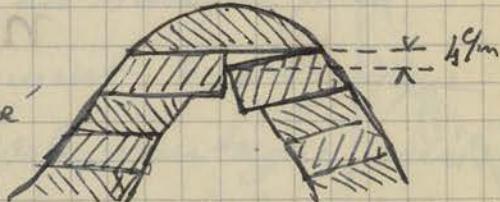
Cette dépose le mouvement

de bascule côte Nord est bien moins accentué et le hiatus au sommet ou différence de niveau entre les 2 assises supérieures n'est que de
 0.04 m

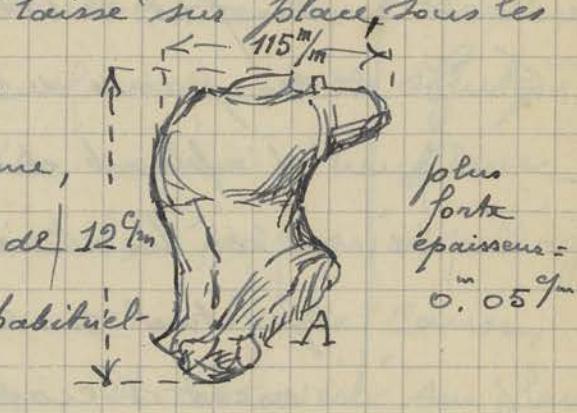
de vautour sur le sol, les coulis cassent deux 79
 petits morceaux du susdit fronton. Dans l'éventua-
 lité d'une remise en place possible de ce morceau de
 fronton je classe ces 2 petits morceaux provenant d'un
 personnage situé en A sur le
 Croquis ci-contre, dont les
 dimensions permettront de
 retrouver ce fragment sculpté taillé sur place, sous les
 n° 4543. Le débris le plus
 important, l'autre est informe,
 est un buste avec un départ de 12^{cm}
 bras dans la pose courbée habituel-
 le aux figurines de bas-reliefs

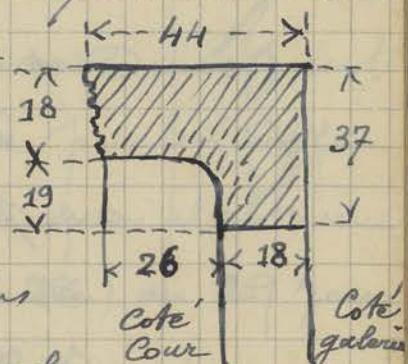
Gal. S aile Est On continue à replacer les assises tombées, du septième rang, à la galerie Sud-aile Est pour compléter le mur des bas-reliefs. Ce mur actuellement ajouré par tous les débris qui manquent, les retrouvera-t-on tous ? est réellement inquiétant par son peu d'épaisseur et le porte à faux produit par le creusement de la pierre pour obtenir le motif de la fausse fenêtre. Par curiosité j'ai relevé ci-contre les dimensions d'une de ces 7^{me} assises, gisant sur le sol avant de reintégrer sa place. Les cotés, en centimètres, se passent de tout commentaire. Je rappelle au Caporal la nécessité de contrebutes pour un rondin toutes les assises remises à niveau avant de placer l'assise supérieure. Contefois

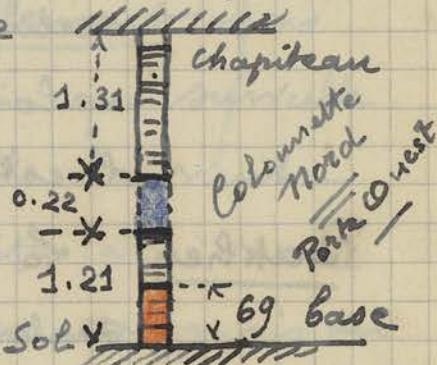
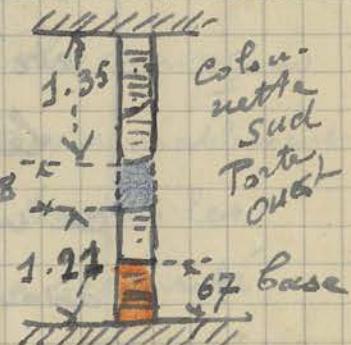
Battement. - On fait le même travail que ci-dessus à la colonnette retrouvée partiellement en morceaux Côté Sud de la Porte Ouest les 2 morceaux du haut préparés sur le sol font 1.35 . Le morceau du bas remis déjà en place (en rouge) fait 0.67 ; avec le morceau restant à

remettre en bas ^{on arrive à} ~~arrive à~~ 1.27 - Sur une hauteur 85 totale de 2.74, l'intervalle à remplir de béton sera donc de $1.35 + 1.21$ retire de 2.74 reste 0.18 avec le flottement dans les cotes résultant de l'inégalité des cassures des morceaux rapportés.

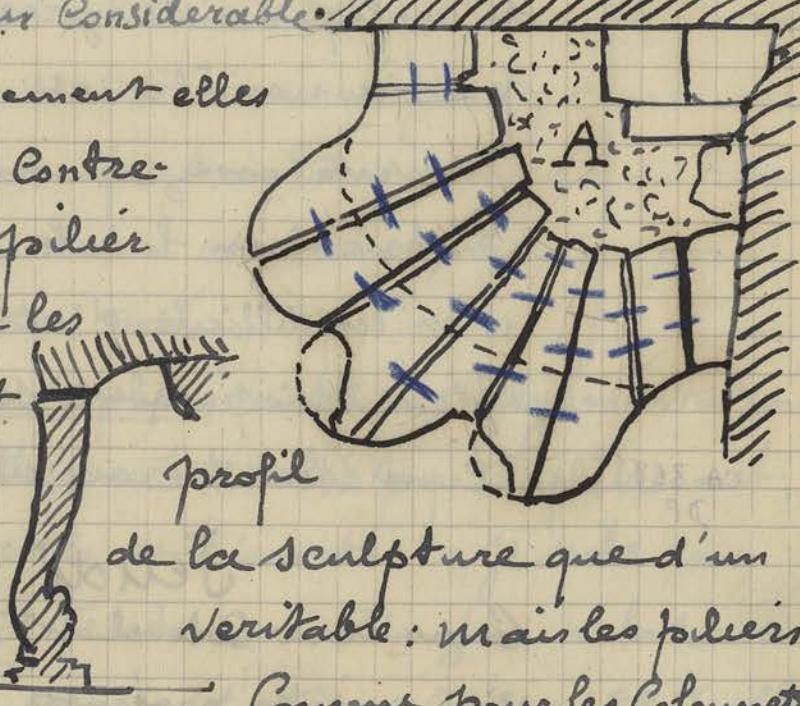
Porte de la Victoire - On arrive au niveau des assises de l'éléphant de l'angle Nord-Ouest à l'endroit où ces assises, étayées actuellement, présentent un porte à faux considérable qui fatiguerait elles devrait être contrebutées par le pilier constitué par les trompes, dont d'ailleurs il ressort plus support sont cassés.

du Battling on raccorde sur le sol les morceaux retrouvés. Les pierres en porte à faux ~~sont~~ seront reliées entre elles par des crampons en fer. Voir croquis bas de la page précédente. En A on remplace la terre et la latérite des agrégés qui se trouvent là par un blocage concassé.

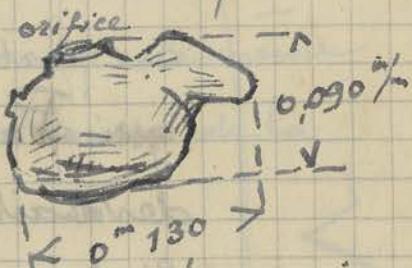
CA 681
DB

Un vase zoomorphe, dont on trouve parmi de répliques à Angkor :
partie nucléaire et
couverte assez épaisse.

Fabrication locale, peu soignée, mais il n'est difficile d'attribuer une date précise. Je ne crois pas que ce soit moderne, sans être Cependant très ancien. mis sous le n° 368 D.F.

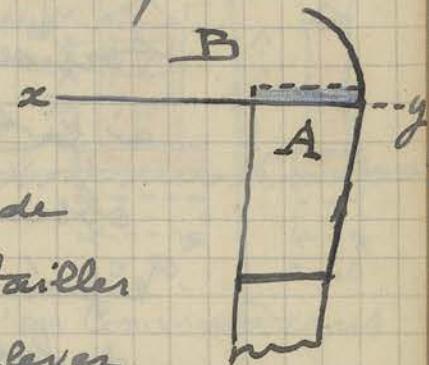
que le mur extérieur qui supporte l'extrémité 89
 des trompes n'a pas bougé. Résultat quand on
 vient placer le 3^{me} morceau sur les 2 premiers
 ce morceau A se trouve trop long, par suite de
 l'abaissement du niveau x y de
 l'assise B. Il faudra donc retailler
 de 4 cm le morceau A et enlever
 la partie bleue ci-dessus.

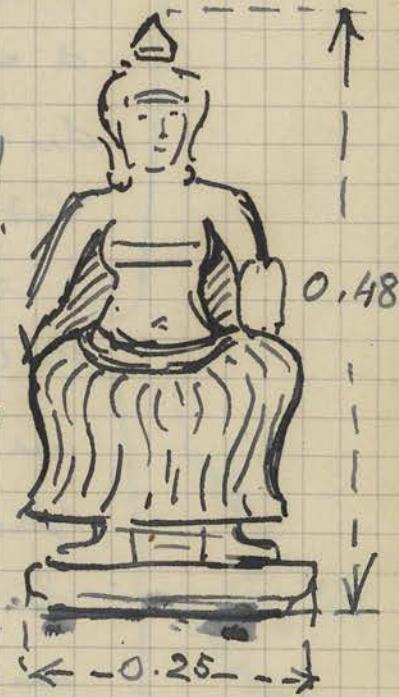
Comparé dansante à jupe Bantay Srei: Photo HR n° 5443

-d- HR n° 5442
