Siem-Reap le 4 décembre 1924 .

Rapport sur les travaux exécutés dans le Groupe
d'Ankor pendant le mois de Novembre 1924 .

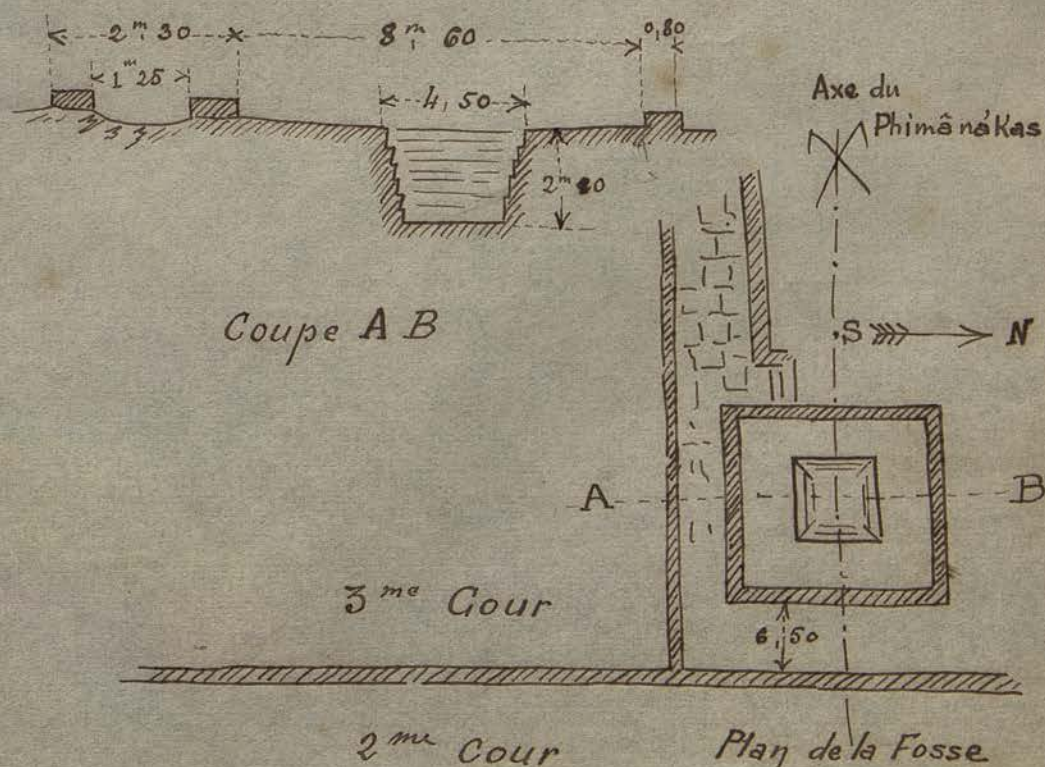
Les photos 474-475 et 475bis montrent l'aspect de cette fosse qui est dallée tout autour et entourée d'une sorte de margelle . Un mur que longe un trottoir part vers l'Ouest de l'angle S.-O. de la fosse et semble se prolonger assez loin .

Les photos 476 et 477 donnent des vues de ce mur en cours de dégagement .

Il semble que le trottoir qui longe ce mur au Sud ait eu par endroit des différences de niveaux .

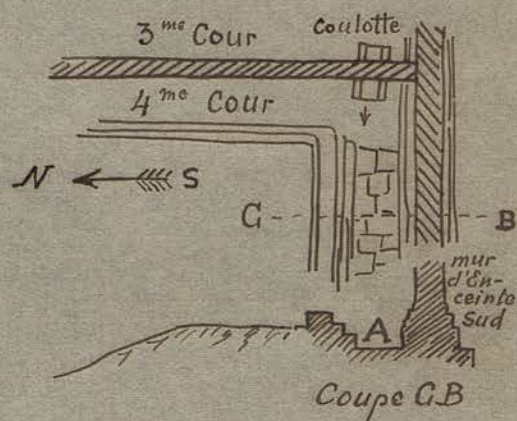
Une équipe de 25 coolies a presque entièrement dégagé le parement intérieur du mur circulaire et enlevé la brousse pour mettre à nu le talus qui masque ce mur extérieurement. Ce mur en laterite se montre très démolli dans sa partie supérieure: on voit très nettement tous les 2m00 les trous d'encastrement de mats ou de montants (photo 479).

Symétriquement au N.-E. et au S.-O. sont deux brèches ou entrées très légèrement évasées en plan : les fermetures devaient être constituées par des panneaux de bois maintenus par 2 fort poteaux dont on peut voir l'emplacement en A A' .

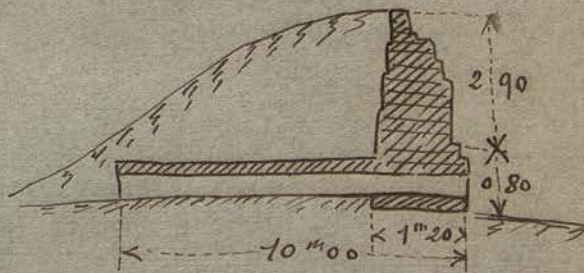
On a trouvé en dégagant la base intérieure du mur Nord un orifice carré de 0m38 X 0m28 de section qui semblait un départ de canalisation . Des fouilles faites dans le talus extérieur ont révélé que cette canalisation établie assez grossièrement avec trois dalles plates en laterite se prolongeait sur une longueur de 8m80 en dehors du mur, longueur correspondant sans doute au talus de terre qu'elle devait traverser . Evacuation des eaux qui pouvaient séjourner à l'intérieur sans doute . Les dimensions de cette fosse qui n'est pas circulaire mais un peu ovale sont : 53m00 d'une entrée à l'autre et 42m00 entre mur perpendiculairement à ces deux entrées .
