- ECOLE FRANÇAISE D'EXTREME-ORIENT -

Conservation d'Angkor

RAPPORT SUR LES TRAVAUX EXECUTES DANS LE GROUPE D'ANGKOR PENDANT
LE MOIS DE JANVIER 1946

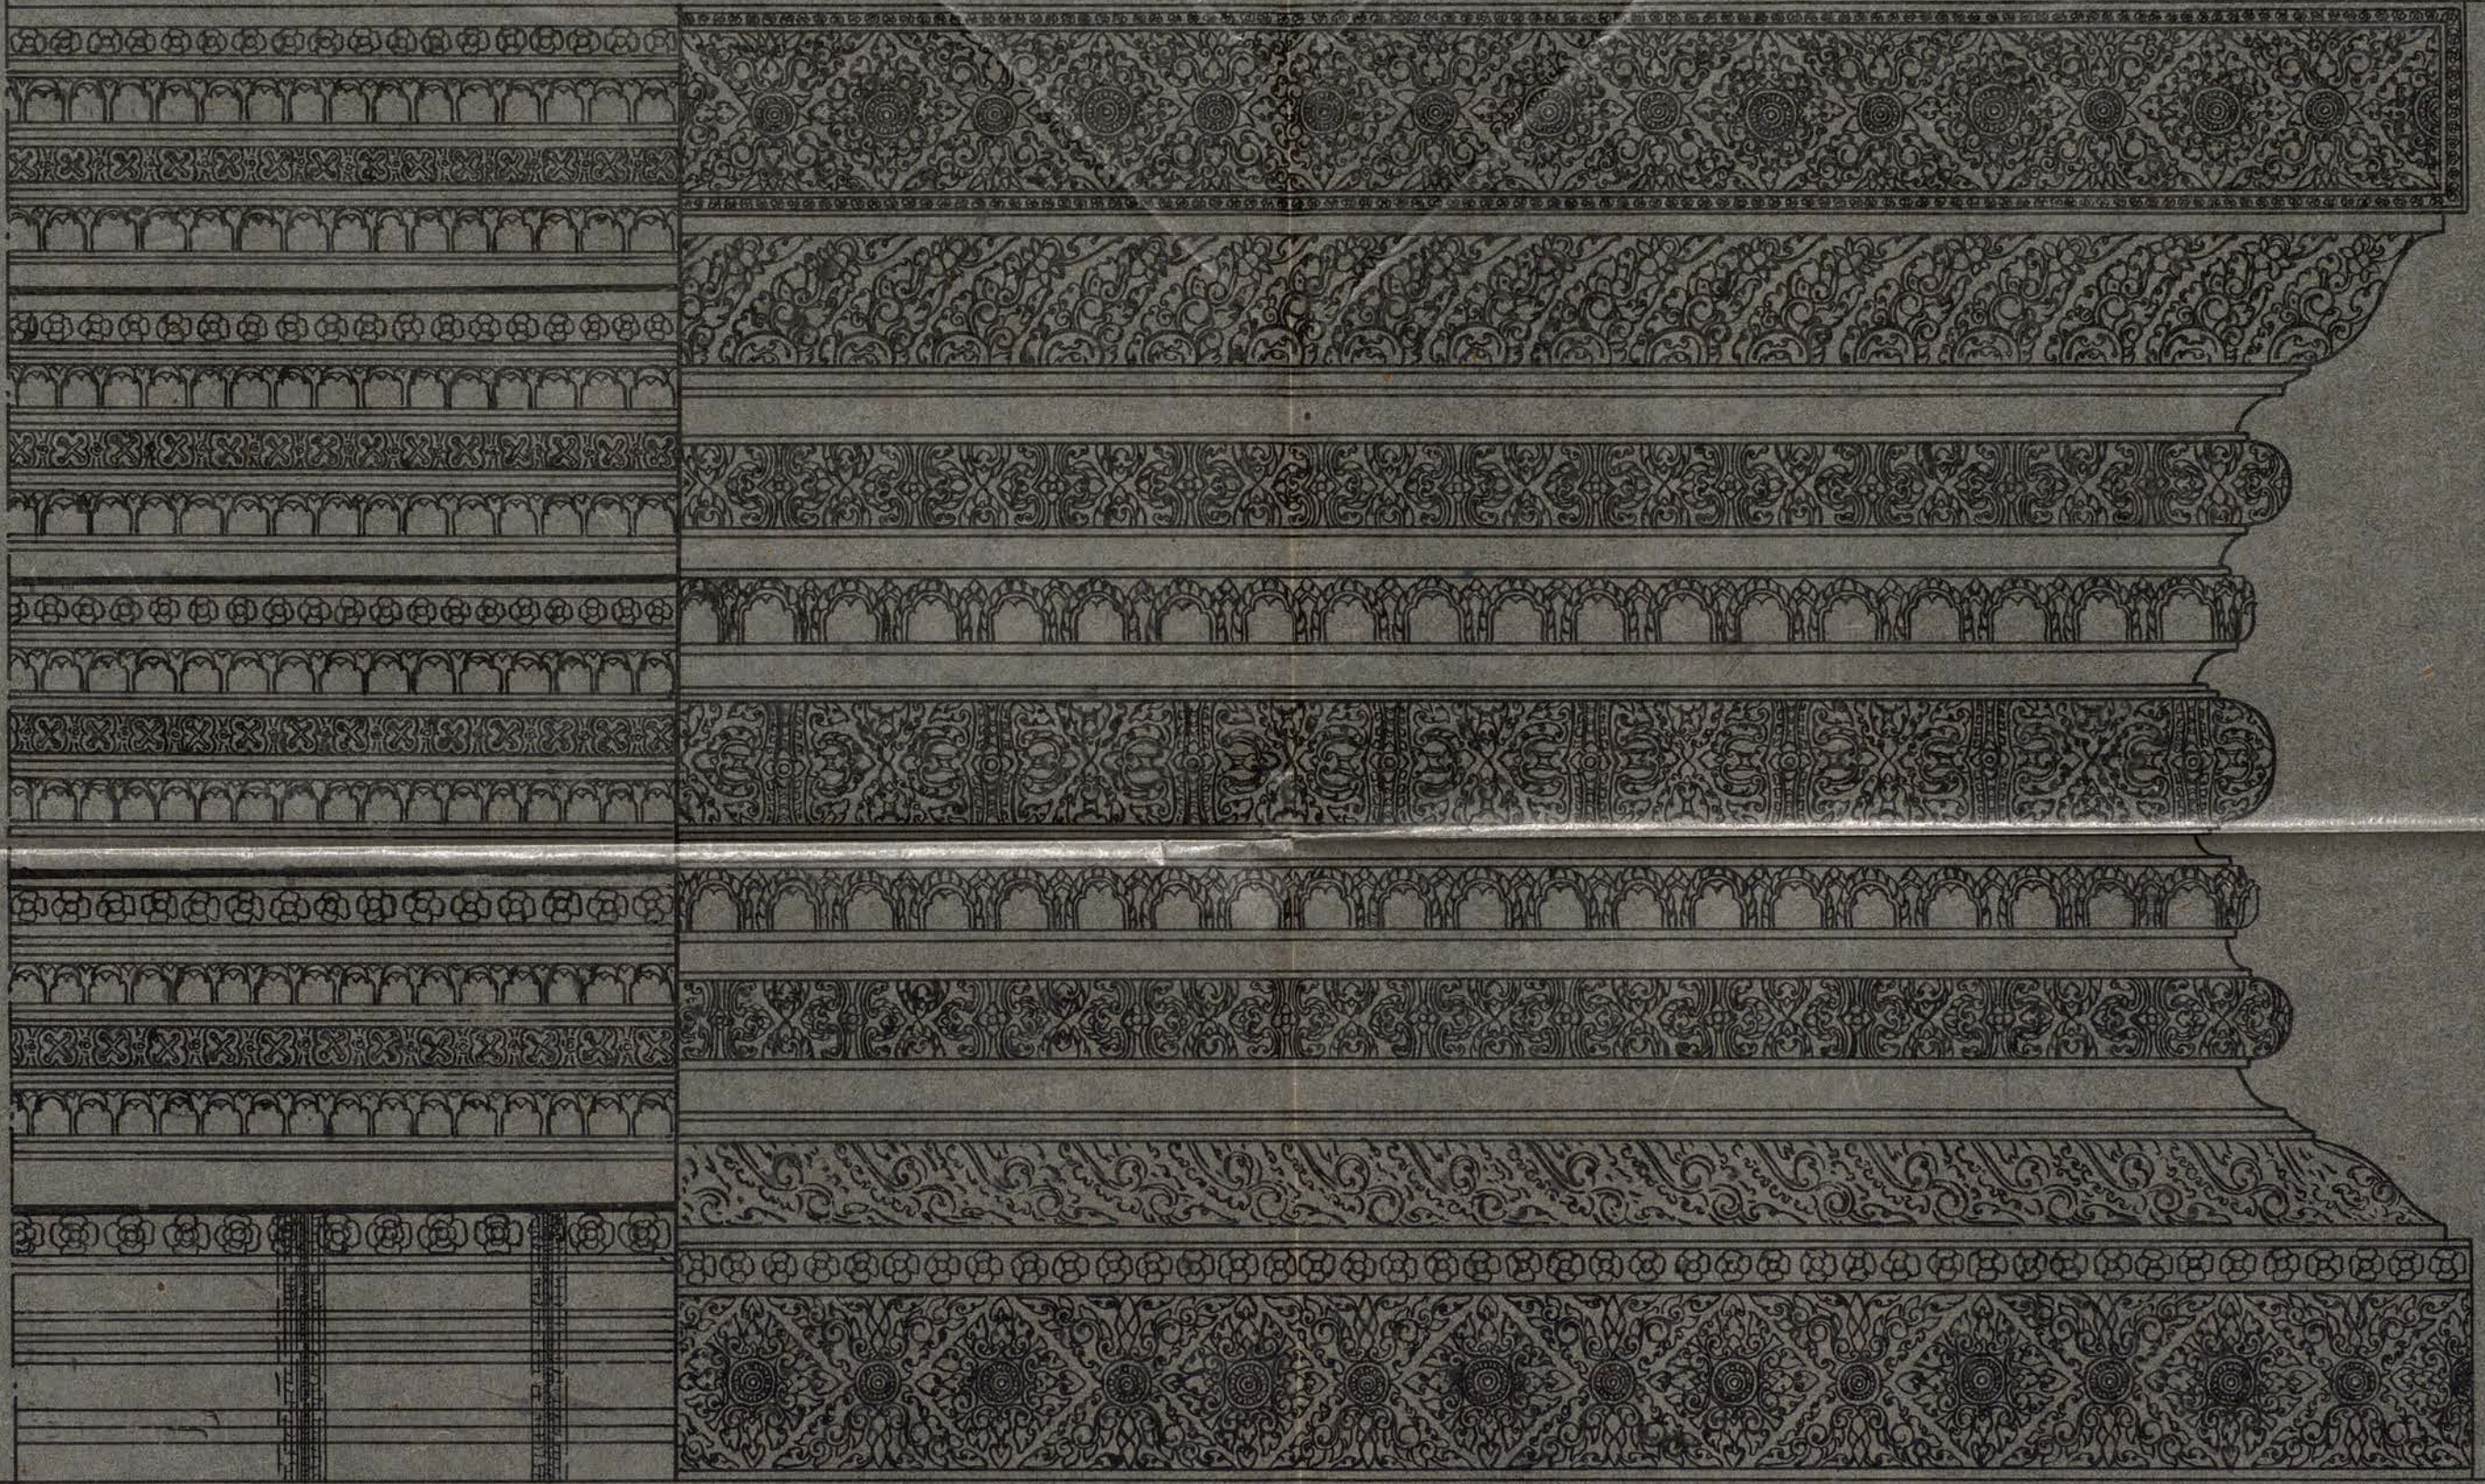
2

PROFIL DU SOUBASSEMENT DU
MASSIF DE BASE DU SANCTUAIRE CENTRAL

ECH. 0.15 P.M.
RAPPORT JANVIER 1946.

Nous avons relevé le plan du quadrant N.E. à sa base, montrant la répartition des doubles cellules rayonnantes formant loggia et leur tracé peu soigné. En revanche, le décor du subassement et des marches des perrons, aujourd'hui très effacé, était particulièrement touffu et d'une grande richesse, mais sans originalité.

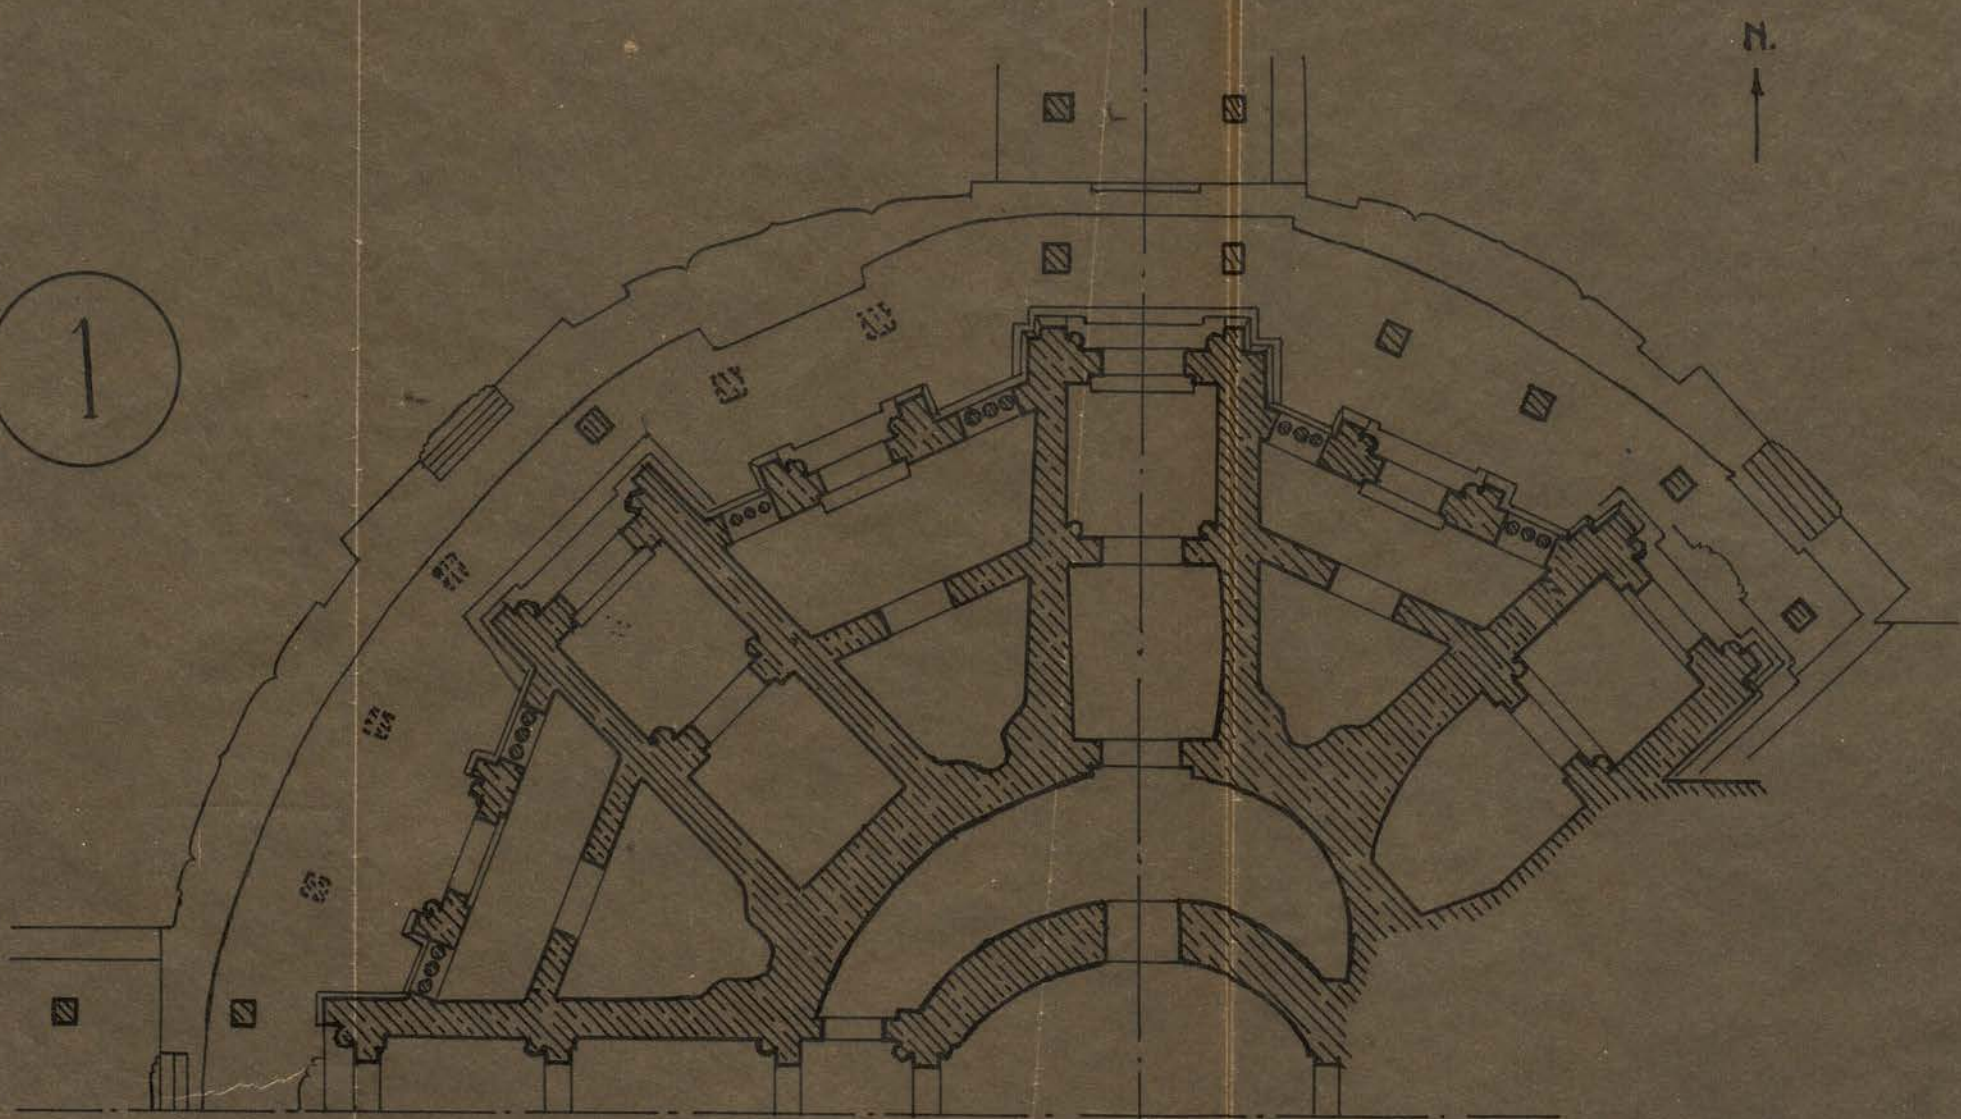
1

BAYON - MASSIF CENTRAL
PLAN DU QUADRANT NORD-EST
(CELLULES RAYONNANTES À LA BASE)

ECH. 0,01 P.M.
RAPPORT JANVIER
1946.
