Siem-Reap, le 1^{er} Juillet 1925.

Rapport sur les travaux exécutés dans le Groupe d'Aïkor pendant le
mois de Juin.

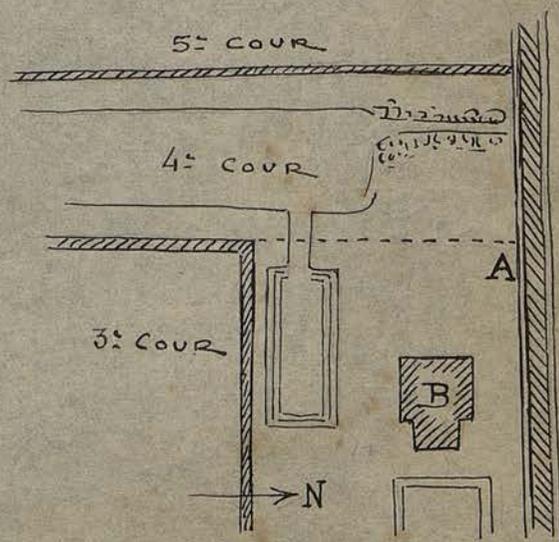
Aïkor Thom - Palais Royal. - Une équipe de 20 coolies a achevé de dégager l'extrémité Nord de la 4^{me} cour. Les vagues restés de dallages retrouvés à la base du mur séparant la 4^{me} de la 5^{me} cour ne se retournent pas le long du mur d'enceinte N. où j'ai fait faire des sondages jusqu'en A prolongement du mur séparant la 3^{me} de la 4^{me} cour; je voulais en effet me rendre compte qu'aucun reste de mur ne séparait ces deux cours à cet endroit. En dégageant la base du mur d'enceinte Nord on a rencontré 3 orifices traversant le mur et communiquant avec l'extérieur: deux rectangu-

laires C pris dans les moulures basses et un terminé en 1/2 cercle D au-dessus du listel supérieur.

On a trouvé dans l'un de ces orifices trois lames assez courtes en fer.

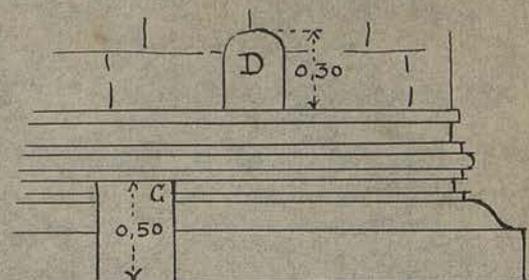
Cette équipe a ensuite nettoyé la petite terrasse à bas-reliefs B qui avait été dégagée en Mai 1924 et que la végétation recouvrait de nouveau.

J'ai fait faire le sondage demandé par Parmentier à l'endroit où s'interrompent les bas-reliefs sur la face N. de cette terrasse afin de savoir si le mur se continuait sous les terres: le mur s'interrompt brusquement sans montrer de retour ni de prolongement.

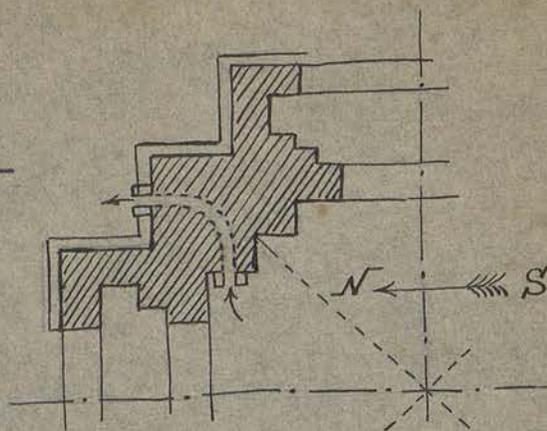
On a trouvé à l'intérieur dans l'angle N.-E. une petite canalisation qui traverse le mur pour évacuer les eaux vers l'extérieur.

Le niveau de départ de cette canalisation est à 0^m25 au-dessus du niveau de la marche du seuil de la porte.

Le niveau du dallage des porches est inférieur de la hauteur de 3 marches à celui de la cella centrale.

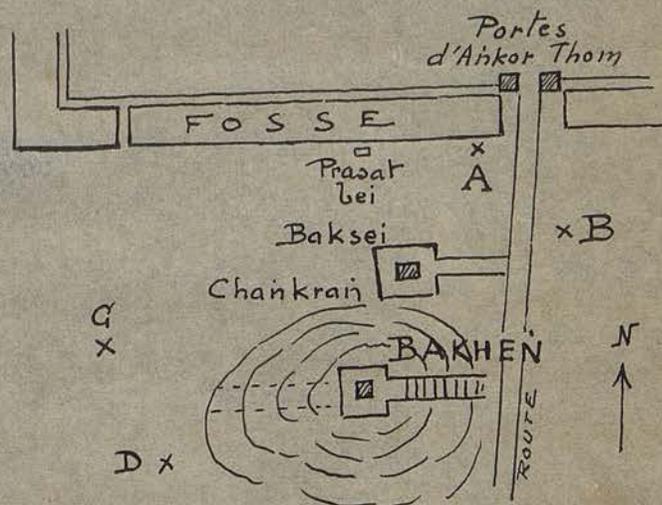
Je les repère sur le schéma ci-dessous:

En A le dégagement a montré un reste de sanctuaire carré en briques avec porte à l'Est surélevé sur une sorte de plateforme. Le mur Ouest de ce sanctuaire est ouvert par une lar-

ge brèche. On a trouvé au cours du dégagement une petite statue de budha assis, un corps de divinité debout sans tête et dans la brèche du mur Ouest de minuscules débris de feuilles d'or.

En B, à l'Est de la route on a dégagé une sorte de massif inférieur en latérite de forme assez peu précise: on accédait au niveau du sanctuaire (supposé car on en n'a rien retrouvé que de multiples morceaux de briques dans les déblais) par un perron de 12 marches du côté Est aboutissant à un seuil de porte en grès encore in situ ainsi qu'une base de colonnette. Le centre du sanctuaire était marqué par un morceau de balañ. On a trouvé au cours des fouilles une petite tête de statue coiffée d'un diadème terminé par un culot polygonal.

En C à l'Ouest du Bakheñ le tumulus fouillé montrait une large excavation centrale qui prouvait qu'il avait déjà été visité.

A part quelques débris de quartz, tessons et parcelles métalliques le dégagement n'a donné aucun résultat: la forme même de la construction est restée assez vague. Il semble qu'on soit en présence d'une base en latérite (peut-être de stupa?) mais aucun parement n'est apparu clairement.

On commence ~~///~~ le dégagement d'un tumulus du même genre en D au S.-O. du Bakheñ.
