Siem Reap 1 Janvier 1919

Rapport sur les Travaux exécutés dans le Groupe  
d'Angkor pendant le mois  
de Décembre 1918

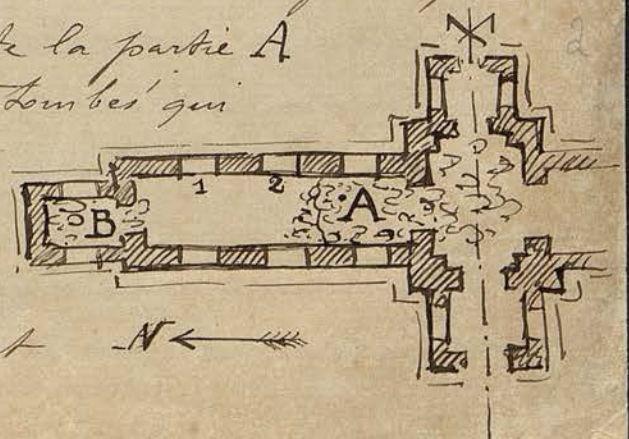
1° La Travée nord du Magasin (?) Nord a révélé  
des traces d'écoulement très importants et sans doute  
récents. Ma dernière visite à l'intérieur de ce  
monument remonte déjà à un assez long temps et  
mes souvenirs ne sont plus très précis, mais je sais fort  
bien qu'entre la Salle Centrale et la Travée nord la  
circulation - quoique difficile - n'était pas impossible.  
A l'heure actuelle toute la partie A  
est obstruée par des blocs tombés qui  
la rendent impraticable.

Mes souvenirs sur la  
Chambre extrême B sont  
encore moins précis mais cet

endroit ne présente plus maintenant l'aspect que d'un amas de décombres informes : l'état de ruine de cette chambre n'était pas certainement aussi complet.

Les murs latéraux de cette partie N du magasin présentent cette particularité intérieurement d'être en grès dans la partie supérieure et en latérite dans les parties basses. Au dessus des deux baies 1 et 2 du Croquis ci-contre les pierres étaient absolument suspendues dans le vide par suite de la chute des parties inférieures et elles ne tenaient plus que par la pression latérale des autres blocs.

L'état de ces murs était si menaçant que je n'osais pas y faire exécuter le moindre travail d'étaiement et que j'avais formellement interdit l'entrée de l'aile N aux coolies qui travaillaient dans ces parages.

Quelques jours après cette constatation je m'aperçus que les pierres en suspens au dessus de la baie centrale 2 étaient tombées et que celles qui restaient encore en place avaient une position un peu plus stable ce qui me permit de les faire étayer aussitôt par deux chandelles reposant sur un linteau en béton armé. L'état de la baie 1 reste toujours menaçant.

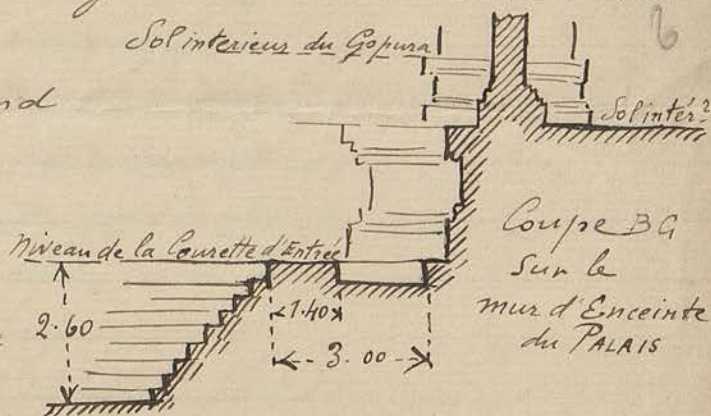
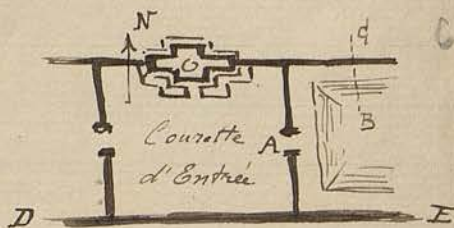
Palais Royal. - 25 coolies ont continué le dégagement du Gopura E de l'enceinte sud du Palais Royal. Des sondages pratiqués dans le trah ~~entre~~ entre les 2 murs d'enceinte à l'est de la Courrette d'entrée ont fait découvrir une dizaine de gradins en laterite descendant à une profondeur de 2<sup>m</sup> 60 jusqu'à un fond de laterite pilonnée.

Un passage de 3<sup>m</sup> 00 (je rectifie et ai dit 2<sup>m</sup> 00 par erreur dans mon dernier

Rapport) a été régué le long des murs d'enceinte avec un socle ou rebord de 1<sup>m</sup> 40 de largeur laissant une partie en creux entre le bord du trah et la base du mur.

Une porte A dans le mur est de la Courrette d'entrée fait communiquer le sol de cette courrette avec le niveau

supérieur du trah. Il est curieux de constater que l'on ne rencontre ~~pas~~ aucune trace de porte d'accès dans le mur d'enceinte extérieur DE

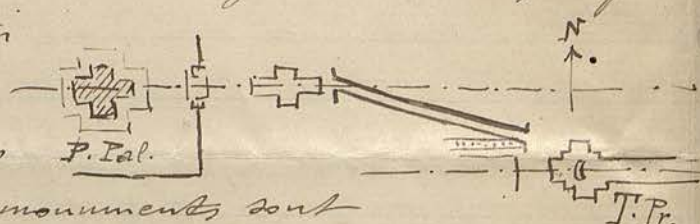
Prah Falilay. - Afin d'éclaircir la question du rapport des axes entre Prah Falilay et Tep

Pranam j'ai fait ouvrir un large sentier dans la forêt entre ces 2 monuments et le résultat a été que ce sentier qui part de l'extrémité EST de l'allée dallée qui longe le bord nord du Prah Titre derrière Tep Pranam pour aller au péron oriental de la Tribune royale qui précède Prah Palilay est très oblique par rapport à la direction

E-O alors que sur presque tous les plans les axes E-O de ces monuments sont confondus.
