Piém Reap 2 Octobre 1918

Rapport sur les Travaux exécutés dans le Groupe  
d'Angkor pendant le mois de Septembre 1918

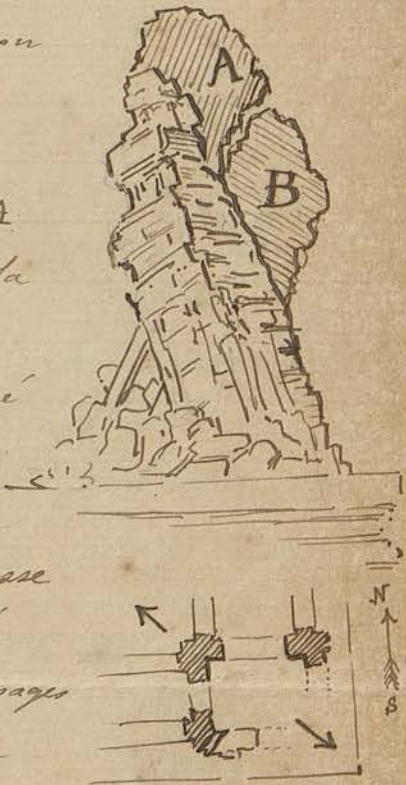
Bapuon - Ce bâtiment dont on ne parlait plus revient sur la  
letlette avec l'apparition des violents orages : une partie  
de la tour du 2<sup>me</sup> Etage - angle SE - s'est écroulée pendant  
une nuit à la suite de pluies torrentielles.  
La partie hachurée B ci-contre, environ  
une vingtaine de blocs, est tombée sur  
l'étage inférieur.

3 jours après la partie supérieure A  
s'est également effondrée toujours à la  
suite de grandes pluies.

Cette tour de l'angle, très déséquilibrée  
était sollicitée à la fois par deux mouve-  
ments de renversement ; l'un du côté

NO que contrebutait à la base la masse  
des éboulis qui avaient été respectés  
dans ce but : quelques étais et remplissages  
en béton armé consolidaient encore ce  
côté, et il est à présumer que sans ces  
étais la tour à l'heure actuelle ne serait plus qu'un  
morceau de débris en raison de l'ébranlement produit  
par les 2 chutes précitées.

L'autre mouvement de renversement du côté Sud-est  
n'avait pu être enrayeré par des étais à cause de la  
difficulté et du danger qu'aurait présenté ce travail.  
Il est annulé maintenant par la disparition des  
parties menacées.

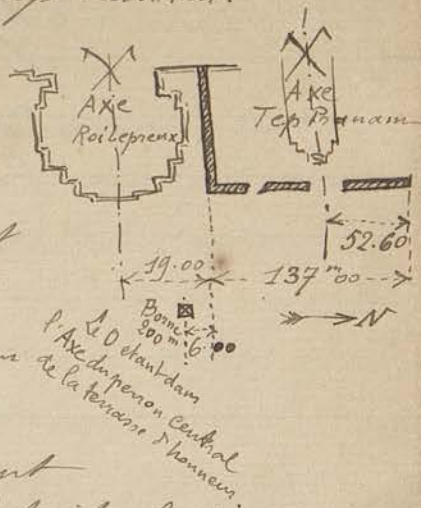
Prah Pitru. — 25 coolies ont continué à s'occuper du dégagement du Temple T et de la terrasse cruciforme qui le précède. Cette dernière a été dégagée des terres qui la comblaient sur les Côtés; les dalles de soutènement et les petites colonnes rondes qui les supportaient ont été relevées et remises en place, et les corps de naga formant balustrade rétablis, sans les des de support, qui n'ont

pu être retrouvés. On a dégagé entre le Gopura O  
d'accès au Temple et la Terrasse cruciforme un dallage  
à mi-hauteur de la Terrasse: d'ailleurs, comme le Gopura  
lui-même, ce dallage semble inachevé.

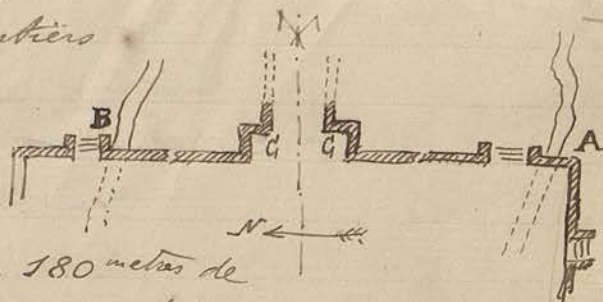
Une équipe de 30 Coolies continue à dégager le pourtour de l'esplanade autour du temple. Toute la partie sud et la presque totalité de la partie EST ont été reprises et dégagées des arbres et racines qui s'étaient logés dans les joints des blocs du mur de soubassement: en débarrassant la base extérieure de ce mur on a trouvé une grande quantité de corps de nagas et d'abouts en sites de

nagas plus ou moins entiers qui ont pu être remis à leur place sur les des et rajustés dans les

parties brisées. Près de 180 mètres de longueur de balustrade ont été ainsi relevés.

Deux sentiers qui coupaient la balustrade en A et en B contre les perrons N et S du côté oriental ont été bouchés: les éléments de balustrade que les indigènes avaient empilés à ces endroits pour servir de marches d'escalier ont été rendus à leur destination primitive.
