RAPPORT SUR LES TRAVAUX EXECUTES DANS LE  
GROUPE D'ANKOR PENDANT LE  
MOIS DE JUILLET 1919.

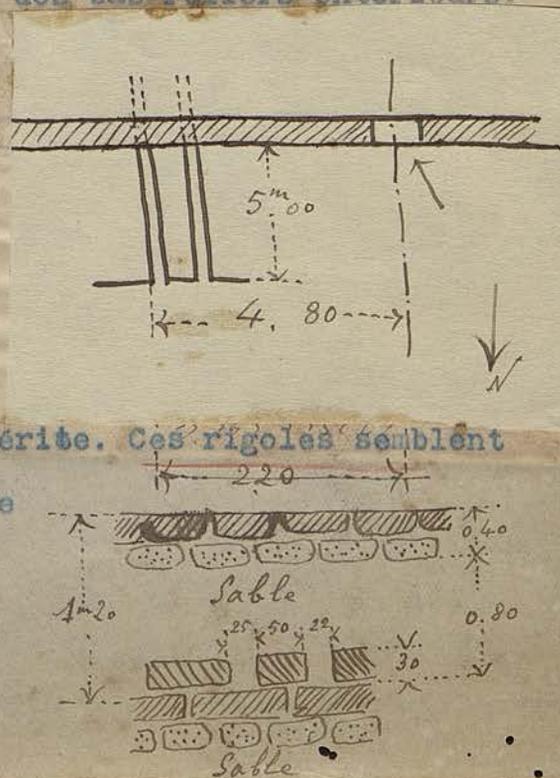
Un sondage au sujet des 2 rigoles basses d'écoulement d'eau signalées dans mon dernier Rapport a été pratiqué dans la Cour intérieure Sud à six ou sept mètres du mur des bas-reliefs extérieurs.

Ces deux rigoles, situées à 1m,20 au dessous du dallage de la cour, s'arrêtant à 5m,00 au Nord du mur des bas-reliefs et paraissent correspondre à un dallage inférieur en grès reposant sur une assise en latérite. Ces rigoles semblent avoir été prévues à ciel ouvert car je n'ai trouvé à l'endroit du sondage aucune dalle de pierre les recouvrant et elles sont remplies par le sable qui

sépare les deux niveaux de dallage.

J'ajouterai que l'emplacement de ces rigoles est marqué dans la galerie extérieure sur le plan du Bayon de Dufour ainsi qu'un autre semblable du côté N. Mais le relevé de tous les passages d'eau aménagés dans les dallages et sous les diverses galeries du Bayon serait assez curieux à faire.

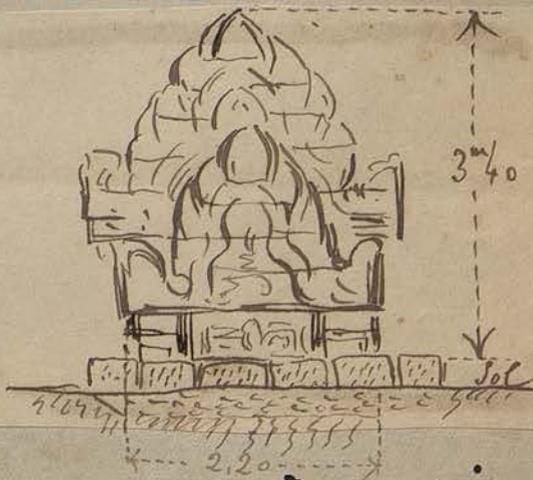
J'ai pu obtenir -pour la première fois- ce que j'avais cherché inutilement jusqu'ici dans mes précédents dégagements : La reconstitution à peu près intégral de tout un ensemble décoratif, le double fronton, y compris linteau, qui surmontait la fausse porte E de l'édicule annexe Sud. Il va sans dire que cette reconstitution n'a pu être faite sur le monument lui-même puisqu'il manque les parties basses, piles colonnettes qui devaient soutenir ces deux frontons : exemple qui établit bien l'impossibilité où l'on se trouve de réta

blir les parties écroulées d'un édifice comme certaines personnes le préconisent. Cet ensemble a été établi sur une <sup>assise</sup> ~~ensemble~~ de latérite posée sur une couche de pierraille concassée pour éviter les tassement des potelets en ciment et des contreforts par derrière sont venus consolider certaines pierres en porte à faux et assurer la stabilité générale. Parmi les débris sculptés retrouvés dans le dégagement se trouve un assez grand nombre de petits prasat en réduction formant acrotères et de petits antéfixes à personnages.

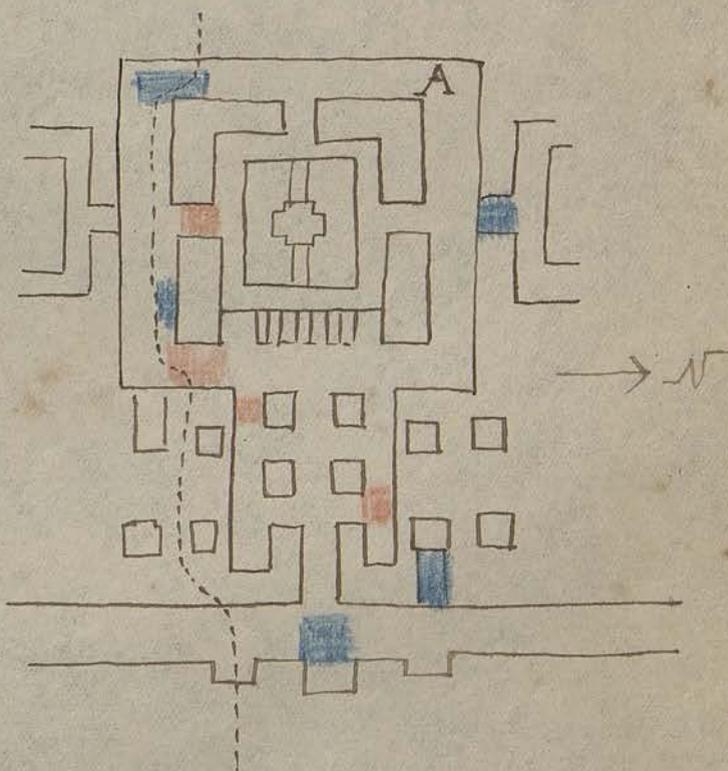
TA PROHM.- Lors d'une visite à cet ensemble , j'ai pu fai-  
re les constatations suivantes : plusieurs fragments de voûtes - pri-  
cipalement dans la 2me enceinte, côté Sud - se sont écroulés assez  
récemment et beaucoup d'autres encore en place ne tarderont pas à  
suivre, présentant un réel danger pour les visiteurs d'autant plus

que ces endroits dangereux se trouvent pour la plupart sur le passage habituel des touristes. De plus l'état d'équilibre tout-à-fait instable de ces voûtes, dont le moindre glissement ou écrasement du grès amènerait la chute ne permet guère les travaux de consolidations et d'étaisements ordinaires, tout choc ou ébranlement provoqué par l'installation du coffrage pouvant provoquer un écroulement.

J'ai noté sur un schéma dont ci-dessous la reproduction (d'après le plan de Lajonquièrre) en rouge les endroits très dangereux impossibles à consolider et en bleu

les endroits qu'il serait possible de rendre sûrs par l'établissement de quelques linteaux, remplissages ou étais.

Il résulte de cette constatation que l'itinéraire touristique devrait être modifié en remplaçant le passage de la galerie Sud de la 2<sup>me</sup> enceinte par celui du passage Nord de la dite enceinte où la galerie est en meilleur état : il n'y aurait que quelques blocs à remanier dans l'angle N.O. en A où le passage se trouve actuellement un peu difficile.

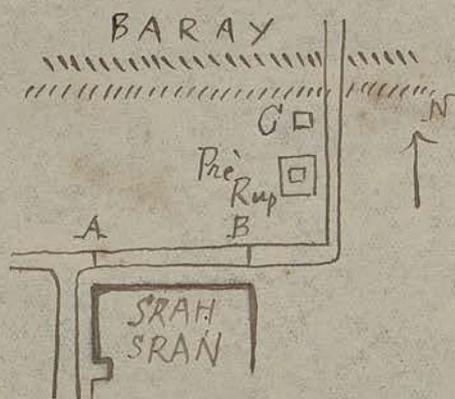
TRAVAUX PUBLICS.- Les travaux de la route 66 au Nord du Srah Sran ont fait trouver quelques nouveaux objets en A et B, vases en terre cuite de forme assez élégante, statuettes et divers débris sculptés en grès sans grande importance que j'ai fait rentrer au magasin.

Un Srah maçonné en gradins de latérite, non mentionné dans les ouvrages,

et appelé Srah Phong par les indigènes a été découvert en C au Nord de Pre Rup un peu avant d'arriver au Baray.
