Siemreap le 1er juillet 1926.

Rapport sur les travaux exécutés dans le Groupe
d'Angkor pendant le mois de juin 1926.

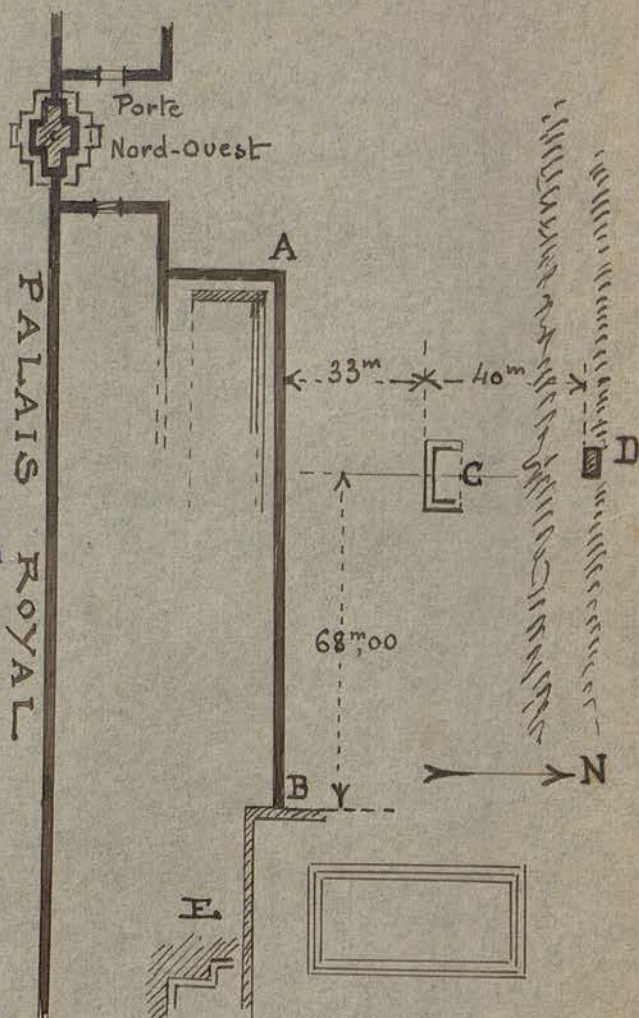
Le bassin amorcé un peu à l'Est de la Porte d'entrée N.-O. du Palais Royal a eu ses bords complètement nettoyés, la terre a été régagée entre les gradins et le mur AB et les déblais qui remblayaient la base de ce mur rejetés plus loin.

Puis une dépression d'où émergeaient quelques blocs de latérite ayant une apparence de Srah en C, on y a fait des fouilles qui n'ont pas donné de résultats très nets et qui furent interrompues. Enfin en D à 73 mètres au Nord du mur AB et à 68m au Nord du retour du mur prolongeant la terrasse du Roi Lépreux vers l'Ouest un sondage fut effectué

dans une levée de terre de direction E.-O. qui amena seulement la découverte d'un fragment de bas-relief représentant deux têtes d'un type étrange, un peu différent de celui qu'on voit communément sur les sculptures d'Ankor et que j'ai fait ramener au Dépôt.

Actuellement cette équipe nettoie et régale les terres au Sud du mur qui part du Roi Lépreux: on a trouvé près de l'amorce de terrasse en E, dont seul le rebord mouluré en grès Est se peut voir un fragment de bas-relief assez curieux par l'objet que je n'ai pas pu identifier et que tient un personnage dont on ne voit que le buste.

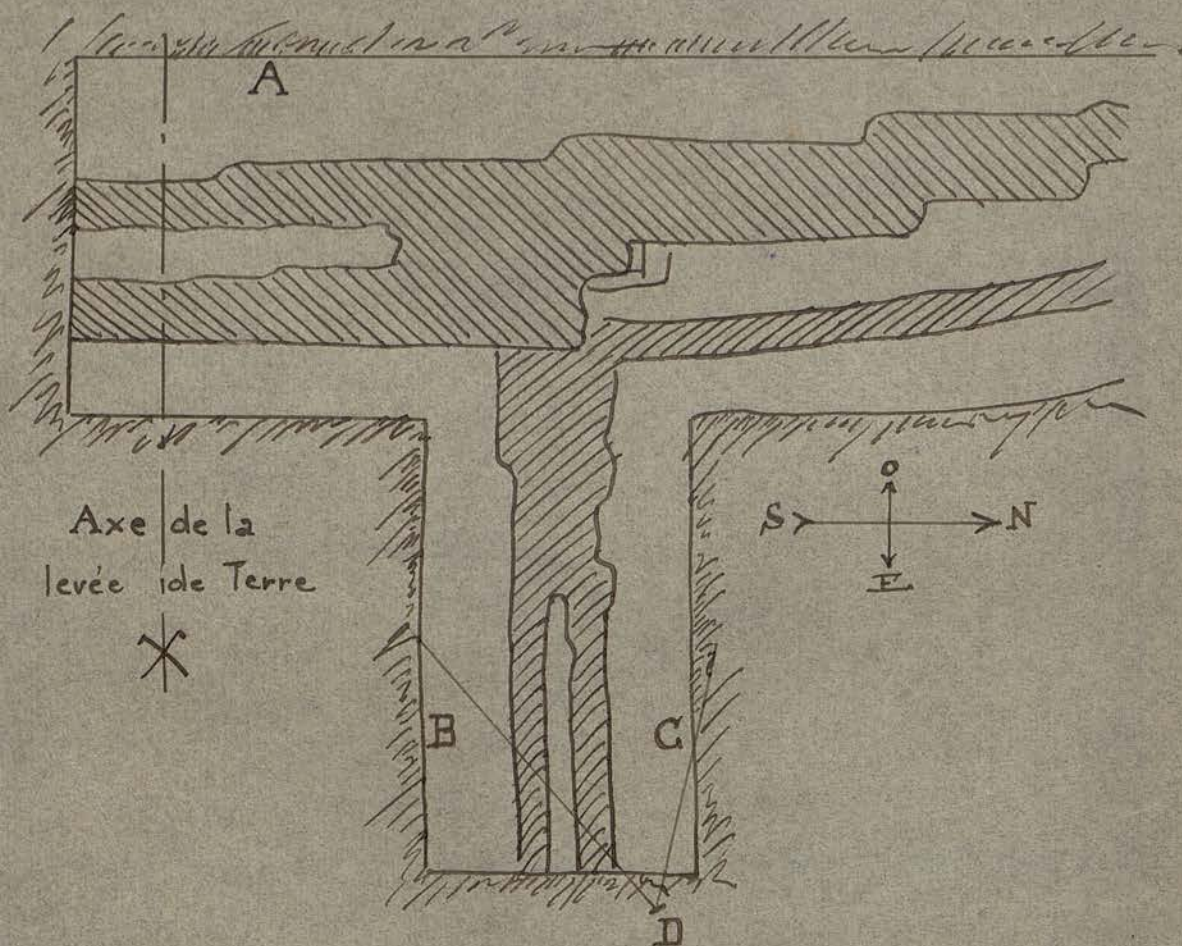
L'état des fouilles dont le talus le plus haut mesure 3m60 de hauteur dans l'axe de la levée de terre peut se résumer dans le schéma ci-dessous:

On dégage en ce moment les vestiges retournant vers l'Est et se prolongeant dans cette direction. De nombreuses traces charbonneuses se voient à la base du talus de fouille en AB et C. Les terres formant un volume considérable, retirées de ces fouilles sont amenées par le Décauville et rejetées sur l'emplacement entre les deux routes desservant l'une le Prah-Pithu l'autre le Roi Lépreux. La photo 710 prise de D montre l'amorce du massif en cours de dégagement.

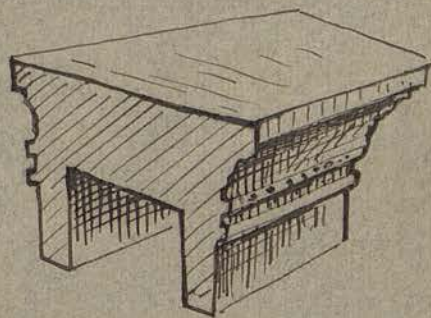
Je noterai que parmi les pierres des déblais de ce Gopura Est que l'équipe commence à dégager du côté Est on retrouve ces pierres sous corniches provenant de dessus les baies et qui sont entaillées intérieurement pour y loger une fourrure en bois.

Ce détail et la passerelle dallée sur petits piliers accédant au temple font entrer ce monument dans l'époque de l'Art du Bapuon.

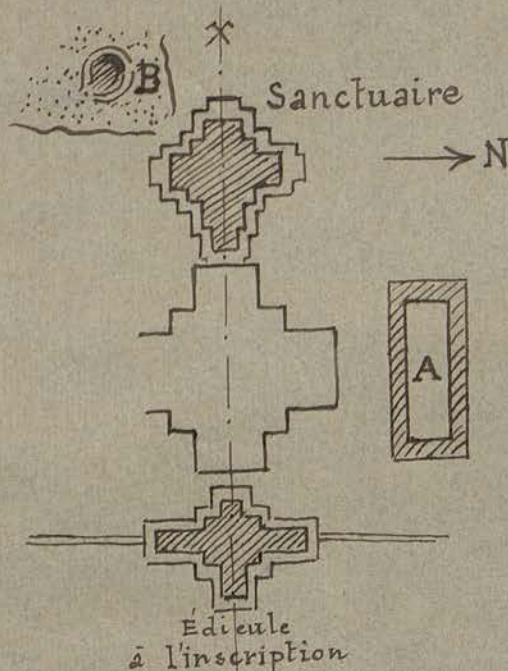
Une équipe de 22 coolies continue le dégagement de ce petit monument; une fois de plus je constate l'état de netteté et la bonne tenue de ce chantier dont les travaux ont été dirigés avec ordre et méthode. M. Fombertaux a fait mettre à jour en A au nord du massif de latérite en terrasse qui relie la chapelle du sanctuaire à l'édicule de l'inscription un terrasson légèrement surélevé sur le dallage

en latérite. Ces vestiges de mur en latérite qui se trouvent en sous sol - (ou en fait apparaître d'autres en ce moment du côté sud) -

semblent provenir de remaniements d'assez basse époque.

On a pu compléter une partie des piles d'angle du sanctuaire ornées du motif des tévodas avec les fragments retrouvés dans les déblais. Des consolidations en béton armé ont remplacé les pierres absentes.

Actuellement il ne reste plus à retirer que la masse de

terre B à l'angle S.-O. du sanctuaire pour achever le dégagement: encore ~~faux~~ faudra-t-il en laisser une partie pour ne pas compromettre la solidité du grand Yao qui se dresse à cet endroit.
