Siemreap 1 Février 1919.

Rapport sur les travaux exécutés dans le groupe d'Angkor  
pendant le mois de janvier 1919.

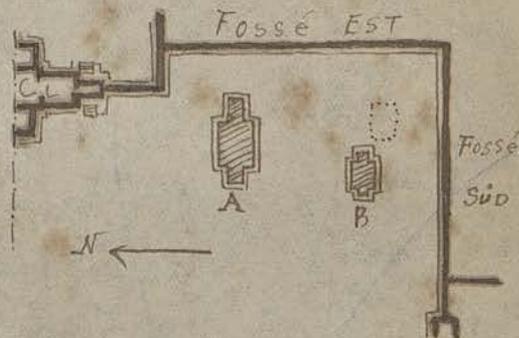
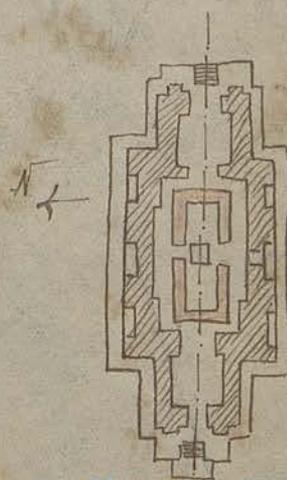
Palais Royal. - 28 coolies ont commencé le dégagement des deux petits édifices situés entre le gopura oriental et l'angle intérieur SE du mur d'enceinte, après avoir ouvert un sentier le long de ce dernier pour relier le gopura E de la face sud au gopura oriental. Le petit temple nord A, le plus important et le mieux conservé, a été complètement dégagé sur une largeur moyenne de 2m00 autour du soubassement extérieur. Le sol intérieur qui était comblé

à mi-hauteur par de la terre et des briques a laissé voir un dallage en grès sur lequel repose une assise de blocs de grès taillés formant un rectangle (en rouge). Un trou central sans doute fait par les pilleurs de trésors interrompt le dallage: un sondage sur 1m.000e profondeur n'a laissé voir que de la terre et des débris de briques.

On a reposé et resserré quelques pierres de l'angle extérieur SE qui avaient été déplacées par des racines. Le perron ouest débute par une marche accolée qui fait défaut au perron est.

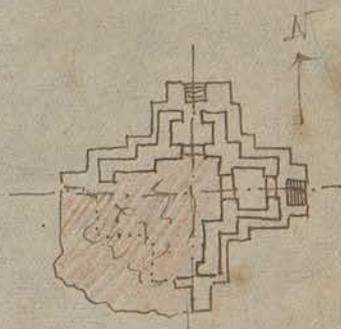
Cette équipe a ensuite commencé le dégagement du prasat le plus proche à l'est (U dans La jonquière). J'ai pris note, comme pour le temple T, de l'état où l'on a trouvé ce prasat aussitôt que la brousse enlevée on a pu se rendre compte de la nature des éboulis. Après entente avec le Chef du Service archéologique il a été convenu de respecter toute la partie comprise dans l'angle SO et qui ne constitue plus qu'une masse informe de matériaux écroulés (en rouge ci-contre).

Dans l'angle intérieur NO du mur de l'enceinte une légère suélévation du sol, vestige peut-être d'une construction légère disparue, est bordée sur le côté sud par un reste de muret en latérite.
