Monsieur le Directeur de l'École Française
d'Extrême-Orient.Rapport sur les travaux exécutés dans le Groupe
d'Ankor Thom pendant le mois de Juin 1925.

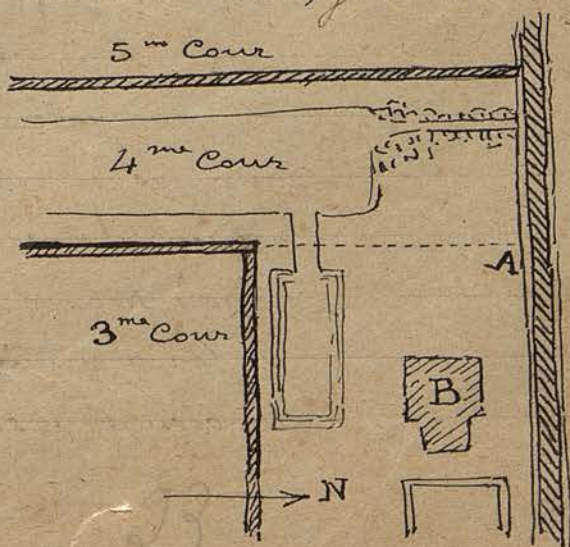
Ankor Thom - Palais Royal. - Une équipe de 20 coolies a achevé de dégager l'extrémité nord de la 4^{me} cour. Les vagues restes de dallages retrouvés à la base du mur séparant la 4^{me} de la 5^{me} cour ne se retournent pas le long du mur d'enceinte N. où j'ai fait faire des sondages jusqu'en A prolongement du mur séparant la 3^{me} de la 4^{me} cour; je voulais en effet me rendre compte qu'aucun reste de mur ne séparait ces deux cours à cet endroit. En dégagant la base du mur d'enceinte

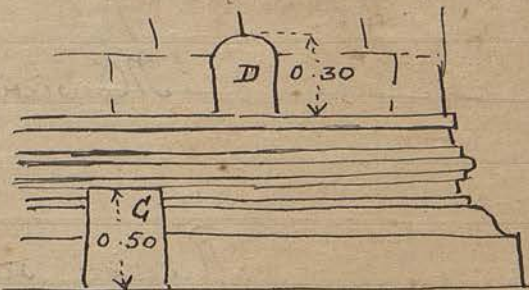
Nord on a rencontré 3 orifices traversant le mur et communiquant avec l'extérieur: deux rectangulaires G prises dans les moulures basses et une D au-dessus du listel supérieur.

On a trouvé dans l'un de ces orifices trois lames assez courtes en fer.

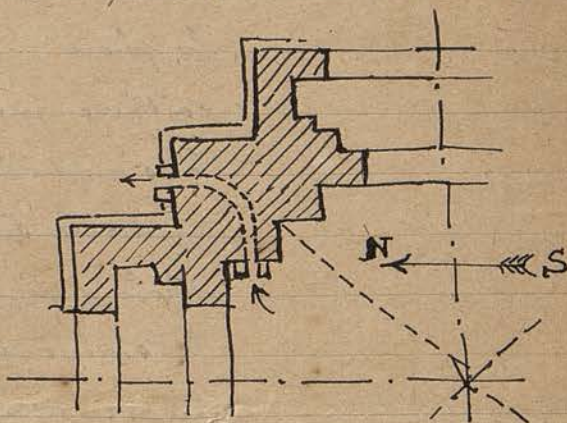
On a trouvé à l'intérieur dans l'angle N.-E. une petite canalisation qui traverse le mur pour évacuer les eaux vers l'extérieur.

Le niveau de départ de cette canalisation est à 0^m.25 au-dessus du niveau de la marche du seuil de la porte.

Le niveau du dallage des porches est inférieur de la hauteur de 3 marches à celui de la cella centrale.

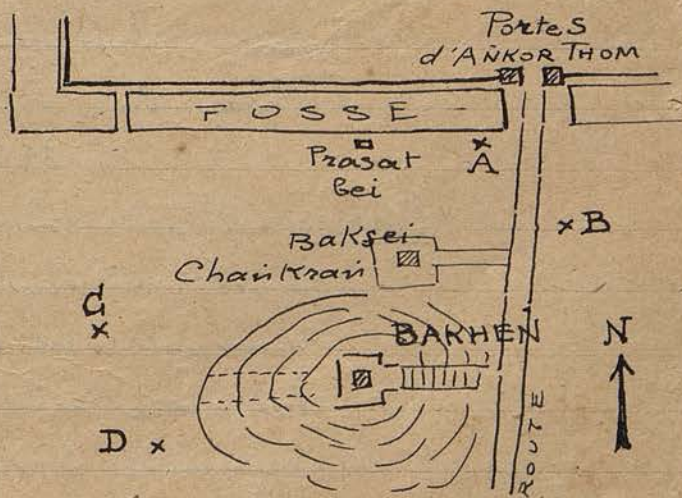
Je les repère sur le schéma ci-dessous :

En A le dégagement a montré un reste de sanctuaire carré en briques avec porte à l'est surélevé sur une sorte de plateforme. Le mur ouest de ce sanctuaire est ouvert par une large brèche. On a trouvé au cours du dégage-

ment une petite statue de Buddha assis, un corps de divinité debout sans tête et dans la brèche du mur ouest de minuscules débris de feuilles d'or.

En B, à l'est de la route on a dégagé une sorte de massif inférieur en latérite de forme assez peu précise: on accédait au niveau du sanctuaire (supposé car on en n'a rien retrouvé que de multiples morceaux de briques dans les déblais) par un perron de 12 marches du côté Est aboutissant à un seuil de porte en grès encore in situ ainsi qu'une base de colonnette. Le centre du sanctuaire était marqué par un morceau de balai. On a trouvé au cours des fouilles une petite tête de statue coiffée d'un diadème terminé par un culot polygonal.

En G à l'ouest du Bakheï le tumulus fouillé montrait une large excavation centrale qui prouvait qu'il avait déjà été visité.

A part quelques débris de quartz, tessons et parcelles métalliques le dégagement n'a donné aucun résultat: la forme même de la construction est restée assez vague. Il semble qu'on soit en présence d'une base en latérite (peut-être de stupā?) mais aucun parement n'est apparu clairement.

On commence le dégagement d'un tumulus du même genre en D au S-O. du Bakheï.
